KÜLTÜR VE TURİZM BAKANLIĞI
İZMİR 2 NUMARALI KÜLTÜR VARLIKLARINI
KORUMA BÖLGE KURULU
KARAR

35.09/931

İzmir ili, Kemalpaşa ilçesi, Yukarı Kızılca Mahallesi; tapunun 3014 parselinde yer alan “yağhane” olarak bilinen konut yapısı, yağhane ve avlusunun 2863 sayılı yasa kapsamında kültür varlığı olarak tescillenmesine, yapı grubunun 2. (ikinci) grup olarak belirlenmesine, Kurul Müdürlüğü Uzmanlarınca hazırlanan tescil fişinin uygun olduğuna, tescilli taşınmazda Kurulumuzdan izin alınmadan fiziki ve inşai müdahalede bulunulmamasına, karar verildi.

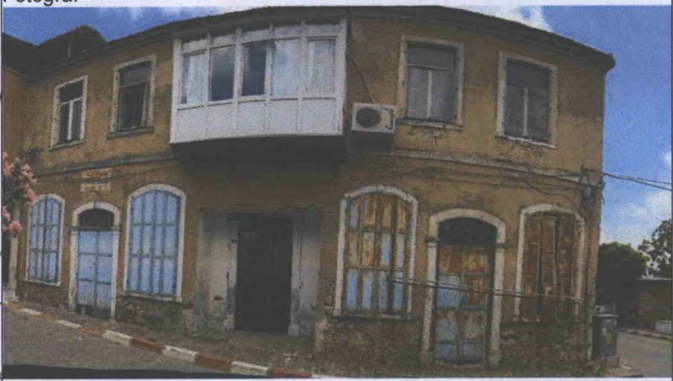
Gözlemler: Yapının üst kapının ahşap kepenkleri zamanla yok olmuştur, kepenklerin menteşeleri mevcuttur.								
Bugünkü Sahibi:	Özel mülkiyet		Bakımından sorumlu olması gereken kuruluş: Şahıs, belediye.					
Yapılan Onarımlar:	Ayrıntılı Tanım:

3014 parselde yer alan taşınmaz iki ayrı bölümden oluşmaktadır. İlk yapı iki kattan oluşan, 19 yy sonu özellikleri gösteren taş binadır. Halk arasında "yağhane" olarak bilinmekle birlikte zemin kat ticari fonksiyonlu olan konut yapısı özellikleri göstermektedir. Zemin katta giriş kısmının iki yanında simetrik düzende, basık kemerli 2'şer adet pencere birer adet kapısı bulunan 2 adet dükkan bulunmaktadır. Pencere ve kapılar mermer sövelidir. Üst katta ise günümüzde pvc malzemeden kapalı çıkmaya dönüşmüş cumbanın iki yanında simetrik düzende ikişer pencere bulunmaktadır. Yapının üst kapının ahşap kepenkleri zamanla yok olmuştur, ancak kepenklerin menteşeleri korunmuştur. Bu katta pencere açıklıkları, zemin kattaki pencere sövelerine göre daha sade işçilikle vurgulanmıştır. Yapının avlu ve konut kısmına giriş ön cephesinden üzerindeki kapalı çıkma (cumba) ile vurgulanmış içerlek mekandandır. Yapı kırma çatılı alaturka kiremit ile örtülmüştür. İçine girilemeyen yapının dış cephesi sıvalıdır. Yapının avlusuna bitişik olarak bahçeye sonradan yapılmış olan taş üzeri kerpiç duvarlı 2. kısım ise yağhane olarak kullanılmaktadır.
