T.C.
KÜLTÜR VE TURİZM BAKANLIĞI
Kayseri Kültür Varlıklarını Koruma Bölge Kurulu
KARAR

Toplantı no ve tarih : 171 -04.05.2017
Karar no ve tarih : 2632 -04.05.2017

AVRUPA KONSEYİ	DOĞAL VE KÜLTÜREL VARLIKLARI KORUMA ENVANTERİ	D.K.V.K.E	ENVANTER NO
TÜRKİYE	KÜLTÜR VARLIKLARI VE MÜZELER GENEL MÜDÜRLÜĞÜ	ANIT	HARİTA NO
İLİ: KAYSERİ	İLÇESİ: KOCASINAN	MAHALLE /KÖY: Serçeönü Mahallesi VEYA MEVKİİ:	KORUMA DERECESEL:
CADDE / SOKAK	Hasbülbül	KADASTRO	ANITSAL x1 2 3 ÇEVRESEL 1 2 3 Çevreye Aykırı
ADI: ÇEŞME	YAPTIRAN:	YAPAN:	MİMARİ ÇAĞI(ÜSLUP): 20.yy
	YAPIM TARİHİ: 1906	KİTABE: var	VAKFIYE:

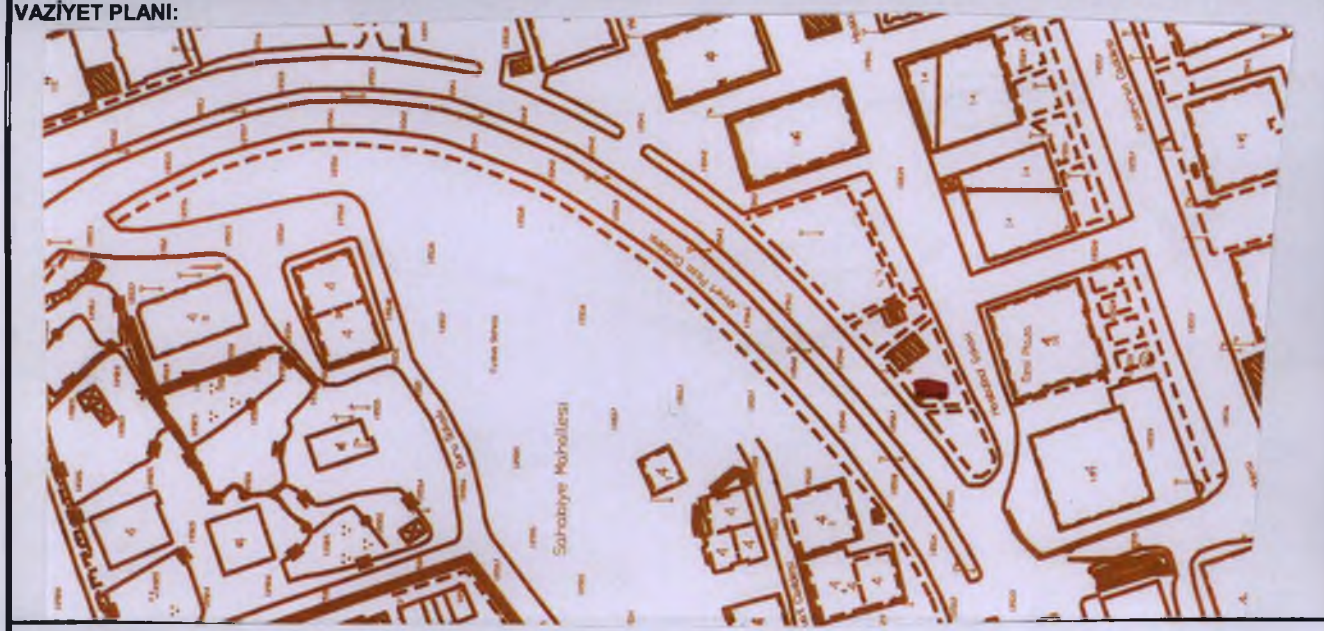
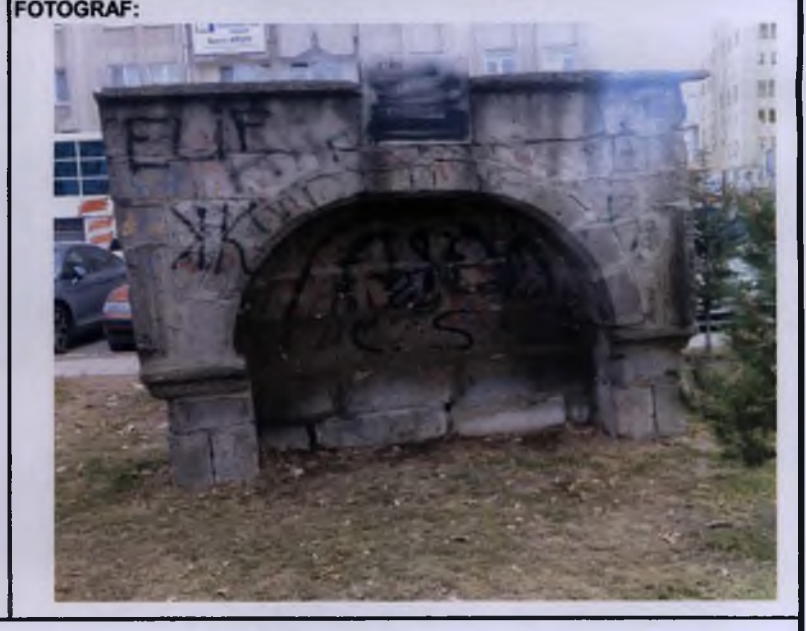
GENEL TANIM:
Kesme taştan inşa edilen Çeşme Anadolu Türk çeşmeleri içerisinde bağımsız çeşmeler grubuna girmektedir. Çift yüzlü olarak tasarlanan çeşmenin her iki yüzü nişi yayvan yuvarlak kemerle oluşturulmuştur.

KORUMA DURUMU	A	İYİ	TAŞIYICI YAPI	A	DIŞ YAPI	A	ÜST YAPI	A	İÇ YAPI	A	SÜSLEME	A	RUTUBET	A	YOK
	BX	ORTA		BX		BX		Bx		BX	ELEMANLARI	B		BX	İZİ VAR
	C	FENA		C		C		c		C		C		C	ÖNEMLİ

AYRINTILI TANIM:
Çeşme günümüzde Hasbülbül sokağında yer alan yeşil alanda (kadastral boşlukta) bulunduğu ve kullanılmadığı görülmüştür. Çeşme tamamen kesme taş malzemeden inşa edilmiştir. Söz konusu Hasbülbül sokağı çeşmesi, Anadolu Türk çeşmeleri içerisinde bağımsız çeşmeler grubuna girmektedir. Çift yüzlü olarak tasarlanan çeşmenin her iki yüzü nişi yayvan yuvarlak kemerle oluşturulmuştur. Zamanla toprak kotunun yükselmesi sonucu çeşme nişi kısmen toprak altında kalmıştır. Çeşme kemerinin oturduğu yastıklar profilli olarak tasarlanmıştır. Çeşme lülerinin bulunduğu orijinal ayna taşları ile karşılaşmamaktadır. Geçirmiş olduğu tadilatlar ve duvar derzlerinin harçla sıvanması, saçak kısmının betondan yapılması yapının özgün halini kısmen bozmuştur. çeşmenin üzerinde latin harfleri ile 1906 tarihinde yapıldığını belirten bir kitabe bulunmaktadır.
