T.C.
KÜLTÜR VE TURİZM BAKANLIĞI
EDİRNE KÜLTÜR VARLIKLARINI
KORUMA BÖLGE KURULU
K A R A R

Kırklareli İli, Vize İlçesi, Kıyıköy Beldesi, Kurulumuzun 13.06.1996 gün ve 3168 sayılı kararı ile uygun bulunan 1/1000 ölçekli Koruma Amaçlı İmar Planında 3. Derece Arkeolojik ve Kentsel sit alanında kalan 247 ada, 3 parselde yer alan taşınmazın tescil edilmesine ilişkin Kurulumuzun 03.04.2017 gün ve 3973 sayılı kararı okundu, raportörün raporu okundu, dosyası incelendi, yapılan görüşmeler sonucunda;

| ADI: KONUT | YAPTIRAN: | YAPAN: T.C. KÜLTÜR VE TURİZM BAKANLIĞI | | ÇEVRESEL | |

GENEL TANIMI:
Kırklareli İli, Vize İlçesi, Kiyıköy Beldesi, 247 ada, 3 parselde yer alan yapının parselde dikdörtgen planlı, zemin+1 kat olarak inşaa edildiği görülmüştür.

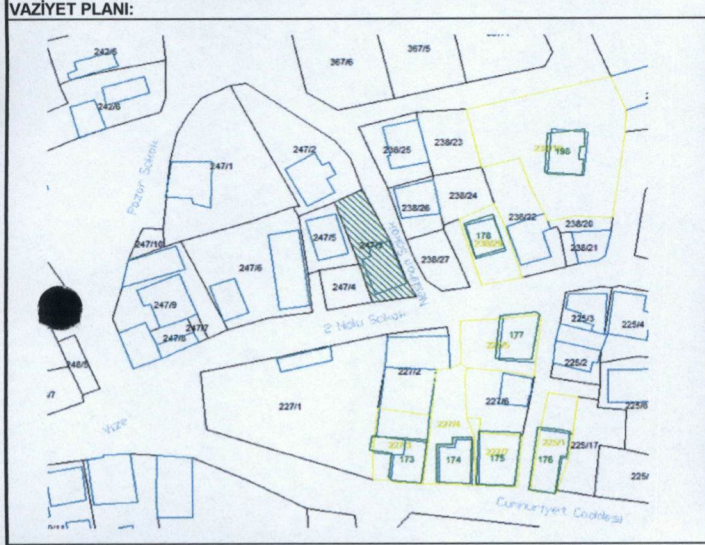
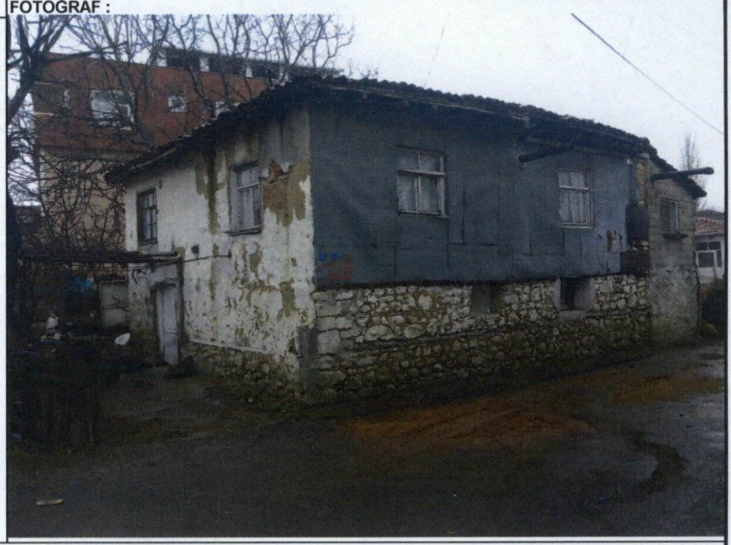
AYRINTILI TANIM:
Taşınmazın zemin+1 kat olarak inşaa edildiği görülmüştür. Taşınmazın zemin katı yığma moloz taş ile inşaa edilmiş olup, üst katı ahşap karkas yığma tuğla ile yapılmıştır. Yapının cephesindeki sıvalarda yer yer dökülmeler mevcuttur. Hava şartlarından olumsuz etkilendiği görülen yapının üst kat dış cephe duvarları sac malzeme ile kaplanarak yağmur ve kar sularının yapıya olan etkisi azaltılmak istenmiştir. Yapı düz çatı ile örtülmüş olup üst örtü malzemesi olarak alaturka kiremit kullanılmıştır. Taşınmazın arka cephesine ek olarak ahşap direklerle destekli bir ek yapılmıştır. Ek olarak yapılan yapı, indirme çatı ile örtülmüş olup, briket taşı ve tuğla ile yapılmıştır. Pencere formları dikdörtgen formludur.
