T.C.  
**KÜLTÜR VE TURİZM BAKANLIĞI**  
Kayseri Kültür Varlıklarını Koruma Bölge Kurulu

**KARAR**

**Karar no ve tarih :**2928 -22.11.2017

KAYSERİ İLİ, KOCASINAN İLÇESİ, MOLU MAHALLESİ  
MOLU HAMAMI

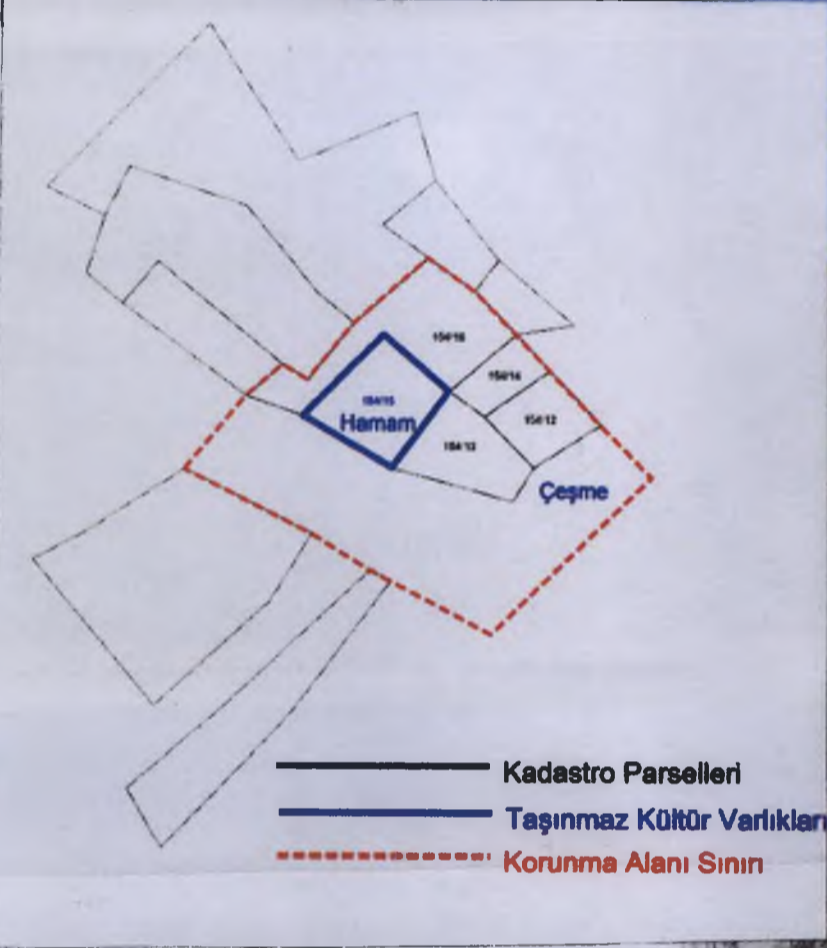
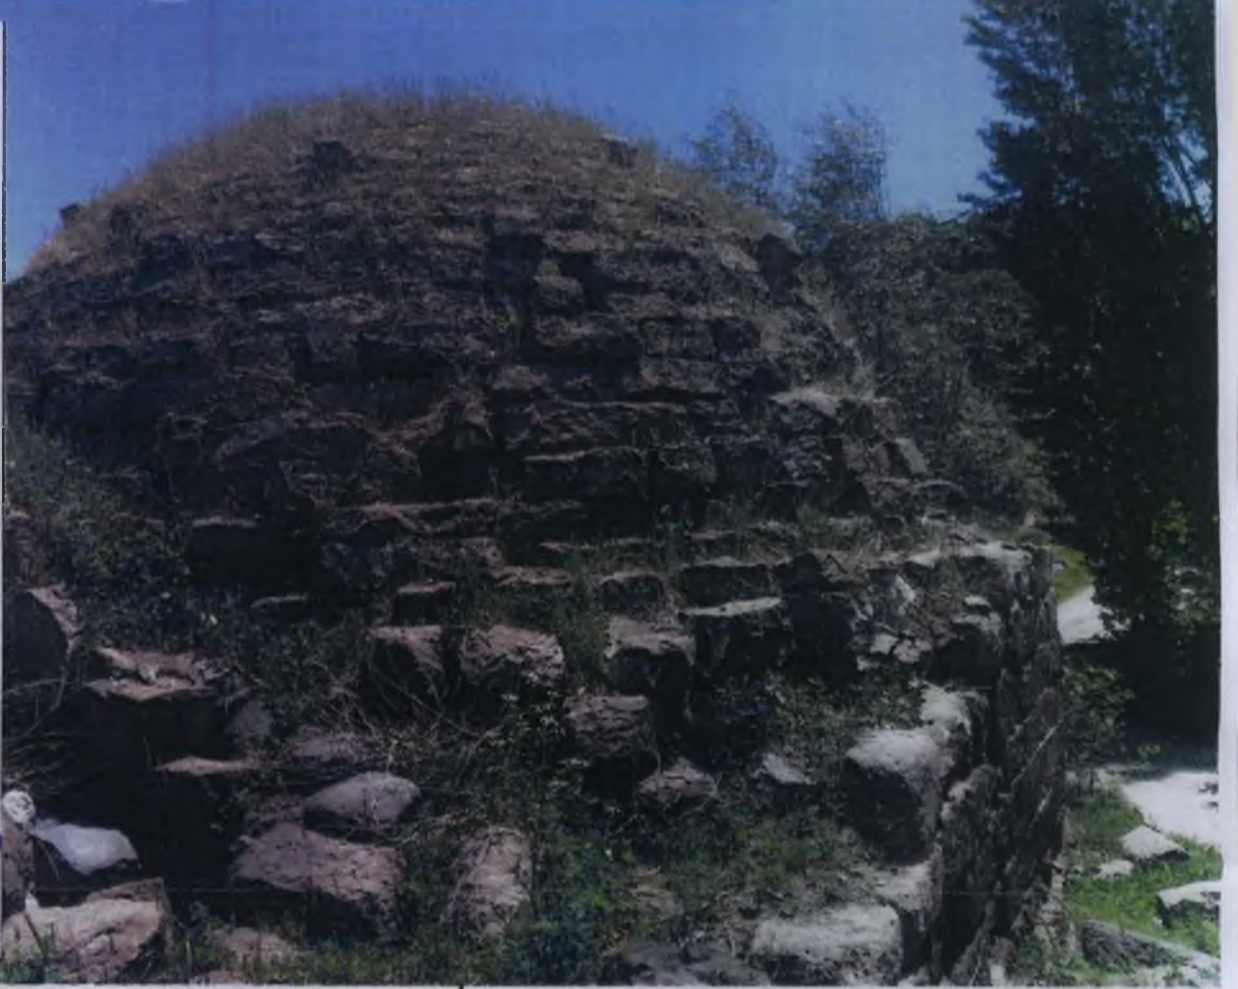
FOTOĞRAF:

**AYRINTILI TANIM:** Kayseri İli, Kocasinan İlçesi, Molu Mahallesi, Köy İçi Mevkinde yer alan hamam 154 ada 15 parselde yer almaktadır. Hamam kare planlıdır. Düz kesme taş ile inşa edilmiştir. Hamamın sıcaklık bölümü ayakta kalmış, fakat diğer bölümleri yıkılmış vaziyettedir. Sıcaklık bölümü tek kubbe ile örtülü olup kubbeden geçişler pandantif ile sağlanmaktadır. Ana mekanın içi molozla dolmuş olup hamam elemanlarına (kurma, göbek taşı vb.) rastlanamamıştır. Hamamın ana mekanına güneybatı yönünden yuvarlak kemerli bir kapıdan girilmektedir. Ayrıca kuzeybatı cephede bir açıklık daha bulunmakta olup, moloz yığınının dolay kapalıdır. Kubbede aydınlatma amaçlı küçük pencereler ve en tepede aydınlatma feneri mevcuttur. Hamama sonradan eklenti yapıldığı ve konut olan yapıyla birleştirildiği anlaşılmaktadır.

**Çeşme:** hamamın doğu yönünde yaklaşık 15 metre mesafede kadastro boşluğunda yer almaktadır. Kare bir yapıda olan çeşme, içe doğru sivri kemerli bir açıklıkta yer almaktadır. Düz kesme taştan yapılmış olan çeşmenin önünde yalak bulunmaktadır. Oldukça sade bir yapıda olan çeşmenin orta kısmında kitabesi bulunmaktadır. Kitabede: "Haza'l-Imaret çeşme-i ab-i revan, Sahib'ül-hayat ve'l-hasanat Ahmet Ağa, Tevele Allah Amara fi gurre-i cemazi'el evvel Tarih-i sene" okunmaktadır.

Hamam içerisi moloz malzeme ile dolmuş durmaktadır. Çeşme ise kullanılmaktadır.
