T.C.
KÜLTÜR ve TURİZM BAKANLIĞI
BALIKESİR KÜLTÜR VARLIKLARINI KORUMA BÖLGE KURULU
KARAR

Balıkesir İli, Altıeylül İlçesi, Kasaplar Mahallesi, 8366 ada, 22 parselinde kayıtlı, mülkiyeti Türkiye Diyanet Vakfına ait tescilsiz caminin kültür varlığı niteliği taşıyıp taşımadığı ve yıkımının değerlendirilmesi istemine ilişkin; Balıkesir Kültür Varlıklarını Koruma Bölge Kurulu Müdürlüğünün 17.11.2017 tarih ve 375 sayılı yazısı ve ekleri, Altıeylül Kaymakamlığı, İlçe Müftülüğünün 24.11.2017 tarih ve 1379 sayılı yazısı ve ekleri, Balıkesir Vakıflar Bölge Müdürlüğünün 04.12.2017 tarih ve E.5140 sayılı yazısı ekleri ile Balıkesir Kültür Varlıklarını Koruma Bölge Kurulu Müdürlüğü uzmanlarınca hazırlanan Müdürlük evrakına 12.12.2017 tarih ve 1857 sayı ile kayıtlı rapor okundu, ekleri ve işlem dosyası incelendi, yapılan görüşmeler sonucunda;

AVRUPA KONSEYİ		DOĞAL VE KÜLTÜREL VARLIKLARI KORUMA ENVANTERİ			D.K.V.K.E.A N I T			ENVANTER NO: 10.02/25 - 1					
T Ü R K İ Y E		KÜLTÜR VARLIKLARI VE MÜZELER GENEL MÜDÜRLÜĞÜ			HARİTA NO :								
İLİ: BALIKESİR	İLÇESİ: ALTIEYLÜL	MAHALLE – KÖY - MEVKİ: KASAPLAR MAHALLESİ			KORUMA DERECESİ	ANITSAL	1	2	3				
ADRES Kasaplar Mahallesi,			KADASTRO: PAFTA: ADA: E

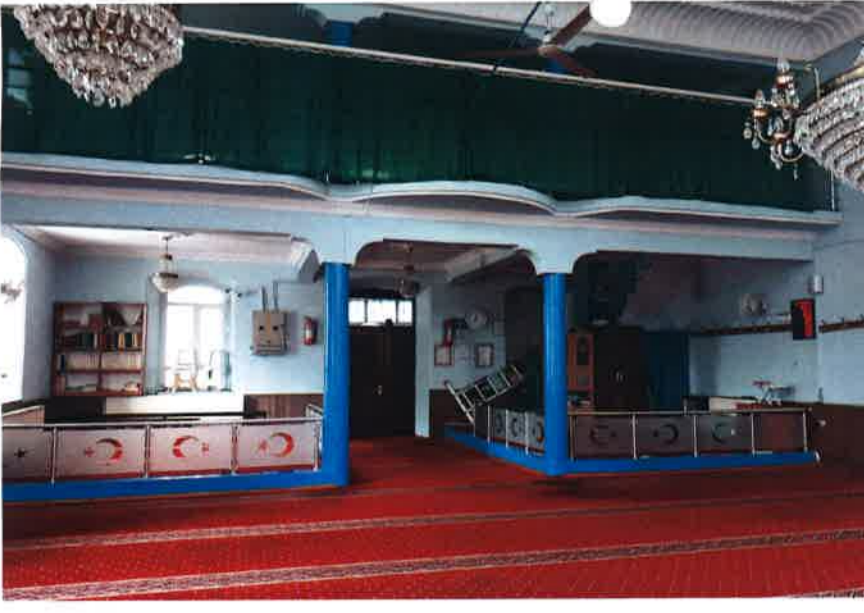
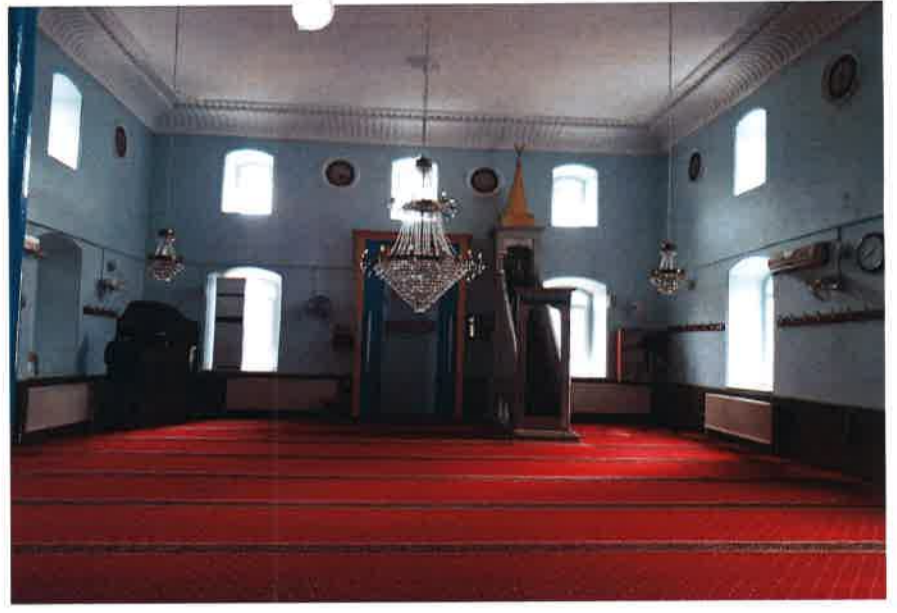
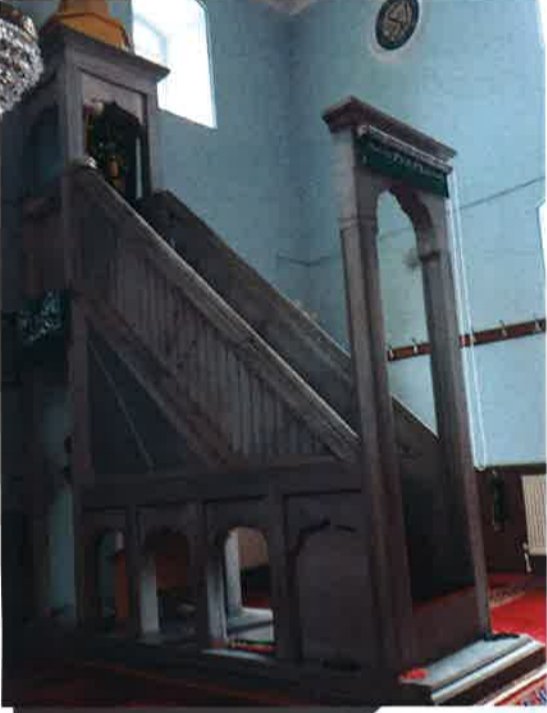
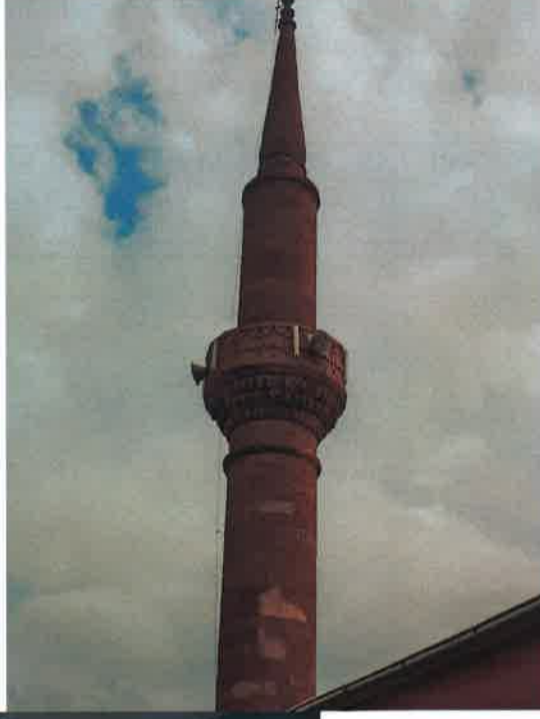
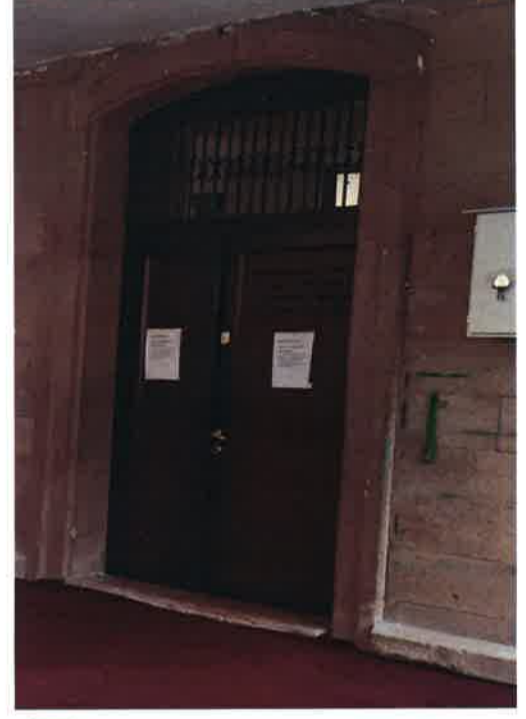
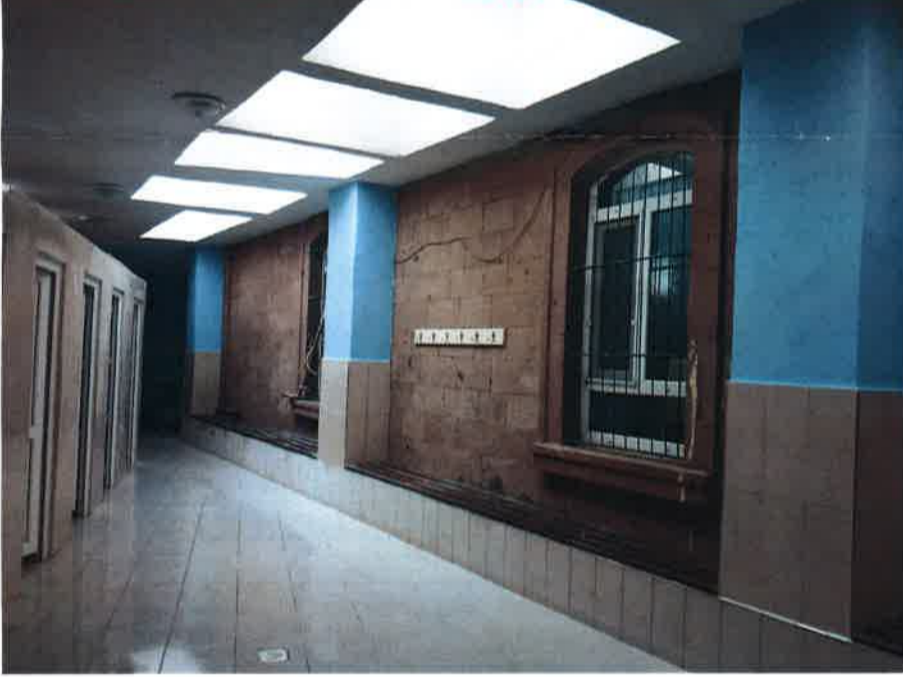
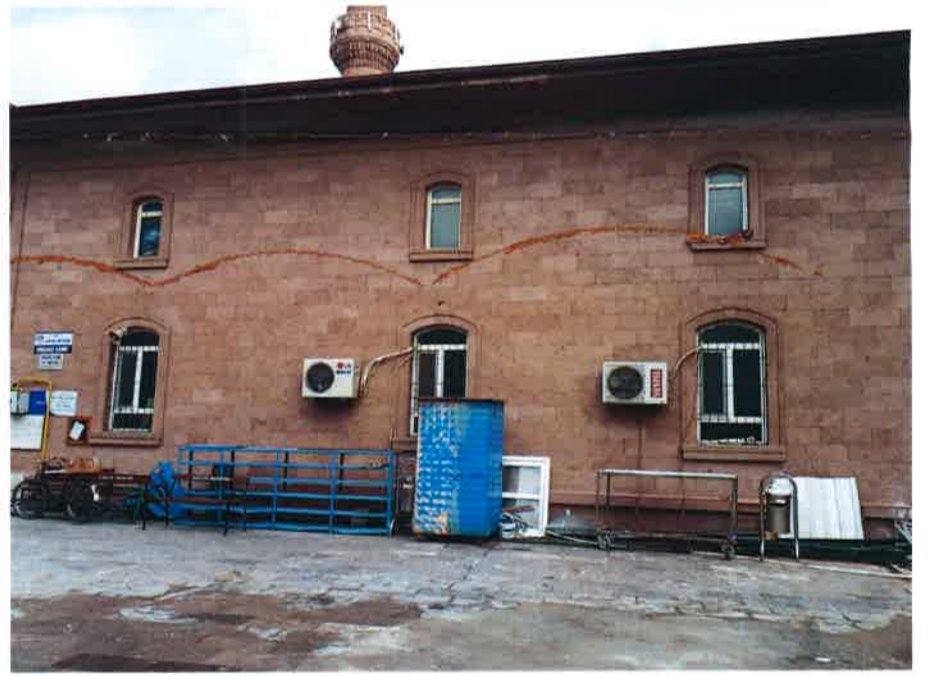
KORUMA DURUMU	AX B C	TAŞIYICI YAPI	AX B C	DIŞ YAPI	AX B C	ÜST YAPI	AX B C	SÜSLEME ELEMENLARI	AX B C	RUTUBET	A B C	YOK İZİ VAR ÖNEMLİ	X
VAZİYET PLANI					FOTOĞRAF

BUGÜNKÜ SAHİBİ: Türkiye Diyanet Vakfı					BAKIMINDAN SORUMLU OLMASI GEREKEN KURULUŞ: Mal sahibi ve Belediyesi								
YAPILAN ONARIMLAR: Tescilden hemen önce 2017 Yılı Kasım ayında izinsiz olarak caminin ön cephesine iki katlı betonarme ilave mekan ile yan cephesi ile arka cephesini saracak şekilde tuvaletler yapılmıştır. Ahşap doğramalı pencereler bilinmeyen bir tarihte PVC doğrama ile değiştirilmiş, harim giriş kapı kanatları da metal malzeme ile değiştirilmiştir.													
AYRINTILI TANITIM: Urgancı Camii, kuzey güney yönlü dikdörtgen planlı, duvarları moloz taş malzeme ile yığma teknikte, tavanı ise betonarme plak döşeme olarak inşa edilmiş kagir bir yapıdır. Dıştan yapının duvar yüzeyleri düzgün kesme taşla kaplanmıştır yapının cephesi silmelerle hareketlendirilmiş ve köşeler plaster görüntüsü verilerek vurgulanmıştır. İç mekan sıvanarak boyanmıştır. Kırma ahşap çatı marsilya tipi kiremitle kaplıdır. Çatı yaklaşık 80cm genişliğinde saçakla çevrilidir. Saçaklar kesme taş ile kaplıdır. Kuzey cephesinde bulunan harim giriş kapısı taş söveli, basık kemerlidir. Girişin her iki yanında müezzin mahallinin üzerinde betonarme kolonlar üzerine inşa edilmiş kadınlar mahfili bulunmaktadır. Mahfil tavanının ve taşıyıcılarının betonarme, korkulukları ise alüminyum ve camdan yapılmıştır. Caminin cephesinde altı, üstlü ikişer sıra halinde, basık kemerli, taş söveli pencereler bulunmaktadır. Üst sıradaki pencereler alt sıradakilere göre daha küçüktür. Mihrap dikdörtgen formlu, duvar yüzeyinden harim içine doğru yaklaşık 50-60 cm çıkıntılı ve yuvarlak kemerlidir. Minber mermerden yapılmış, giriş, köşk ve süpürgelik bölümlerinde kaş kemer uygulanmıştır. Kuzeydoğu köşesinde kare kaideli, silindirik gövdeli, tek şerefeli, taştan inşa edilmiş çok zarif bir minaresi bulunmaktadır. Minarenin alemleri taştan yapılmıştır.						TEKNİK BİLGİLER

Balıkesir İli, Altıeylül İlçesi, Kasaplar Mahallesi, 8366 ada, 22 nolu parselinde kayıtlı Urgancı Caminin; 2863 sayılı Kanununun 6. maddesi gereği korunması gerekli taşınmaz kültür varlığı niteliği taşıyıp taşımadığı ve yıkımının değerlendirilmesi istemine ilişkin; yıkım taleplerinin uygun olmadığına, yapının 2863 sayılı yasanın 6. ve 7. maddelerinde belirtilen özellikler taşıması, plan gelişimi açısından devamlılık arz ettiğini gösteren bir örnek olması nedeniyle I. grup taşınmaz kültür varlığı olarak tescil edilmesine; rölöve, restitüsyon, restorasyon projesinin hazırlanarak Kurulumuza iletilmesine; yapıdaki muhdes eklentilerin kaldırılmasına; kaldırıldığına dair bilgi, belge ve fotoğrafların Kurulumuza iletilmesine, karar verildi.
