T.C.  
**KÜLTÜR VE TURİZM BAKANLIĞI**  
**İZMİR 2 NUMARALI KÜLTÜR VARLIKLARINI**  
**KORUMA BÖLGE KURULU**  
**KARAR**

İzmir ili, Bergama İlçesi, Talatpaşa Mahallesi; İzmir 2 Numaralı Kültür Varlıklarını Koruma Bölge Kurulu'nun 10/12/2003 tarihli ve 12225 sayılı kararıyla 3. Derece Arkeolojik + Kentsel Sit Alanı içinde kalan, aynı kurulun 08/06/2012 tarihli ve 996 sayılı kararıyla Koruma Amaçlı İmar Planı uygun bulun ve İzmir 2 Numaralı Kültür Varlıklarını Koruma Bölge Kurulu'nun 07/11/2001 tarihli ve 10213 sayılı kararıyla tescil edilen 456 ada 26 parselin karşısında yer alan, 455 ada, 25 parselde kayıtlı taşınmazın korunması gerekli kültür varlığı tescilinin yapılmasının talep edildiği Ersun ÖĞMEN'nin 16.11.2017 tarihli dilekçesi, taşınmaza ilişkin tapu kayıt bilgilerinin iletildiği Bergama Belediye Başkanlığı İmar ve Şehircilik Müdürlüğü'nün 27.11.2017 tarihli ve E.3905/11896 sayılı yazısı, tescil işlemine yönelik kurum görüşlerinin iletildiği Bergama Kaymakamlığı Tapu Müdürlüğü'nün 12.12.2017 tarihli ve E.2800821 sayılı yazısı, Bergama Belediye Başkanlığı İmar ve Şehircilik Müdürlüğü'nün 13.12.2017 tarihli ve E.4136/12531 sayılı yazısı, Bergama Kaymakamlığı Bergama Müze Müdürl

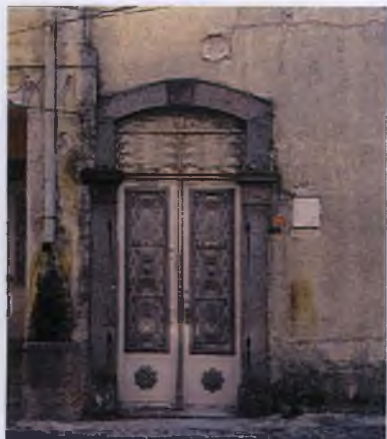
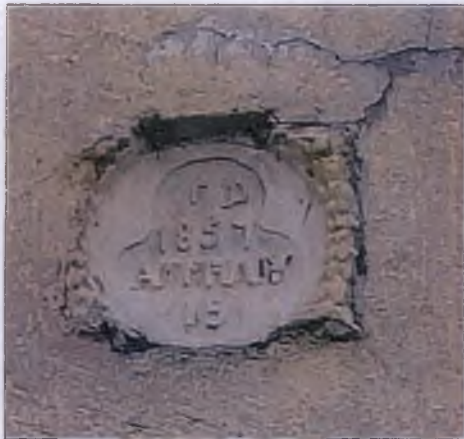
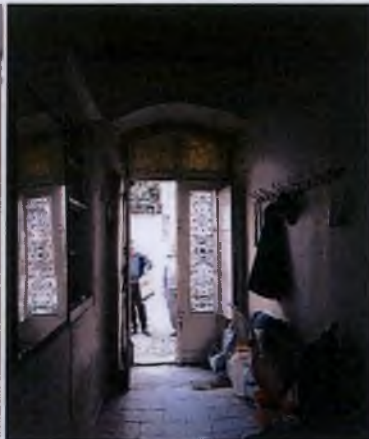
Koruma Durumu	A İyi B Orta C Fena	Taşıyıcı	A Dış Yapı B C	A Üst Yapı B C	A İç Yapı B C	A Süsleme Elemanları B C	A Rutubet B C	A Yok B İzi Var C Önemli
Vaziyet planı:			Fotoğraf:					
Gözlemler: Yerleşmenin eski sokak dokusunun bir ögesi olarak gerek mimari tarzı gerekse cephe özellikleri açısından ender yapılardan biridir.								
Bugünkü Sahibi:	ŞAHİS		Bakımından sorumlu olması gereken kuruluş: SAHİBİ					
Yapılan Onarımlar: Yapının ön cephe üst katı tamamen yenilenmiş, pencereler pvc ile değiştirilmiştir. Kurulumuzun 13.12.2017 tarih ve 9117 sayılı kararı ile basit onarım kapsamında; çatı kaplaması onarımına,duvarlarda sıva boya tamiratlarının yapılmasına izin verilmiştir.								
Ayrıntılı Tanım:			Teknik bilgiler:					
Dışa dönük konut mimarisini geleneğini yansıtan yapı, Kargir yapım tekniğiyle inşa edilmiş olup, bodrum+zemin+1 katlı ve bitişlik nizamlıdır. Yapının ön cephesinde giriş kapısının üzerinde işlemeli mermer kitabe 1857 yazılıdır. Giriş kapısının yanlarında andezit malzemeli işlemeli plasterler ve kapının üstünde kilit taşı kemer biçimli söve yer almaktadır. Yapının çatısı alaturka kiremitli olup, çatı altında silme bulunmaktadır. Ön cephede yer alan alt kat penceresininin etrafı söveli olup nitelikli kepenki vardır. İç mekanda, ahşap pencere ve kapılar nitelikli olup, üst kata çıkış özgün ahşap korkuluklu ahşap merdivenle sağlanmaktadır. Tavanlar ve zemin de ahşap kaplamadır. Zemin katta yer alan tuvaletten bodruma geçiş sağlanmaktadır. Yapının arka cephesi tam olarak izlenememekle birlikte, üst katta açık çıkma balkonu yer aldığı üst katta arka cephe kapı ve pencerelerinin özgün ahşap olduğu tespit edilmiştir.			Su X			Elektrik X	Isıtma X	Kanalizasyon X
