T.C.
KÜLTÜR VE TURİZM BAKANLIĞI
ESKİŞEHİR KÜLTÜR VARLIKLARININ KORUMA BÖLGE KURULU

KARAR

Toplantı Tarih ve No: 14.06.2017 - 236
Karar Tarih ve No : 14.06.2017 - 5318

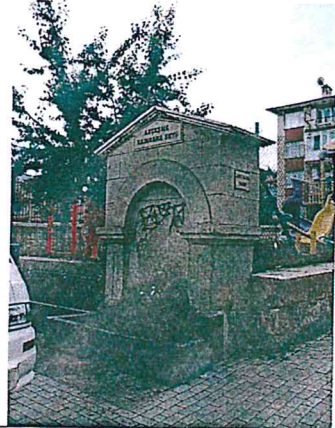
GÖZLEMLER :								
AYRINTILI TANIM:				TEKNİK BİLGİLER	SU	ELEKTRİK	ISITMA	KANALİZASYON
Dikdörtgen planlı çeşmenin ön cephesi, iki sütunun taşıdığı beşik kemer şeklinde düzenlenmiştir. Üstü kapatılmış çemenin örtüsü üç sıra silme saçaklıdır. Çeşmenin ön ve yan cepheleri düzgün kesme taşla inşa edilmiş olup, önünde ve yan cephede bir birine bağlı yalak kısmı bulunmaktadır. Ön kısımda bir çeşme ve daha önce su oluklarının yer aldığı görülen kabayonu kesme taş malzeme ile yapılmış uzun yalak kısmında da çeşmeler yer alır. Halen yoğun bir ilgi ile kullanılmaktadır. Kullanılmayan metal su oluklarından çeşmenin daha önceki yıllarda da aynı yerde olduğu anlaşılmaktadır.				ORJİNAL KULLANIM : Çeşme

Afyonkarahisar İli, Zafer Mahallesi'nde ve tapununun 128 ada 2 parselinde kayıtlı Akçeşme'nin özgün bir mimari örnek olması, dönem özelliklerini yansıtmaması, cephesel özellikleri, işlevselliği, vakıf kayıtlarında adının geçmesi ve anı değeriyle önemli olması açısından 2863 sayılı Kanun kapsamında II. (İki) Grup Korunması Gerekli Kültür Varlığı olarak tesciline, hazırlanan tescil fişinin uygun olduğuna; çeşmenin rölöve, restitüsyon ve restorasyon projesinin hazırlanarak Kurulumuza iletilmesine, çeşmede Kurulumuzdan izinsiz herhangi bir fiziki ve inşai müdahalede bulunulmamasına karar verildi.
