T.C.
KÜLTÜR VE TURİZM BAKANLIĞI
ESKİŞEHİR KÜLTÜR VARLIKLARINI KORUMA BÖLGE KURULU

KARAR

Eskişehir İli, Mihalıççık İlçesi, Ilıcalar Mahallesi'nde ve tapunun 105 ada, 87 parselinde yer alan, III. (Üç) Derece Doğal Sit sınırları içerisinde kalan Yarıkcı Hamamları'nın sadece tonozla örtülü olan 2 adet hamam yapısının tarihsel bellek, dönem özellikleri ve özgün bir mimari örnek olduğu anlaşıldığından 2863 sayılı Kanun kapsamında korunması gerekli taşınmaz kültür varlığı olarak tesciline; koruma grubunun "II. (İki) Grup" olarak belirlenmesine; hazırlanan tescil fişinin uygun olduğuna; kararımız eki paftada gösterilen alanın "Korunma Alanı" olarak belirlenmesine, rölöve, restorasyon ve restitüsyon projelerinin hazırlanarak Kurulumuza iletilmesine, korunma alanı sınırları içerisinde kurulumuzdan izinsiz inşai ve fiziki müdahalede bulunulmamasına karar verildi.

KORUNMASI GEREKLİ TAŞINMAZ KÜLTÜR VARLIĞI KORUNMA ALANI KROKİSİ

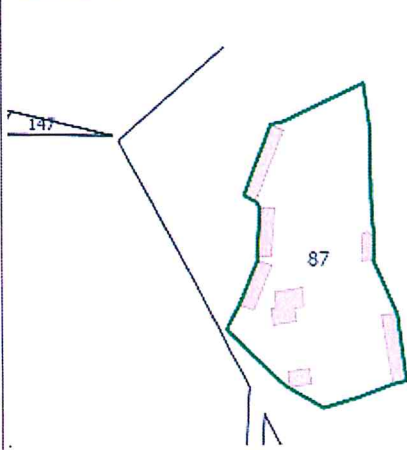
VAZİYET PLANI:

GENEL TANIM: Mihaliçcik İlçesinde bulunan Yarıkçı Hamamları üstü tonozla örtülü çifte hamam ile üstü tonozla örtülü tek hamam binalarından oluşmaktadır.

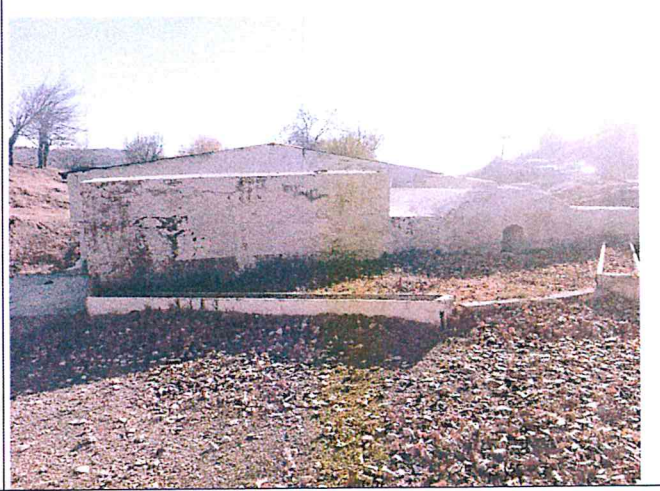
FOTOĞRAF:

Yarıkçı Hamamlarının ilk hamamı kadınlar ve erkekler bölümü olmak üzere çifte hamam olarak tasarlanmıştır. Kargir olarak inşa edilen orijinal hamam yapıları boyuna dikdörtgen planlı ve üzeri tonozla örtülüdür. Hamam duvarları toprağa gömülü vaziyette olup dıştan tonoz kısmı görülmektedir. Tonozlu asıl yapıda sadece küçük bir havuz bulunduğundan hamam için gerekli diğer bölümler sonradan yapıya eklenmiştir. Hamama girişin sağlandığı bu muhdes yapı içinde bölmelerle ayrılmış duşlar ve soyunma alanları bulunmaktadır. Bu bölümün hamam literatüründe soğukluk ve ılıklik olarak tasarlandığı düşünülebilir. Tuğla ile örülü muhdes binanın tek yöne eğimli beşik çatısı ondüle levha ile kaplanmıştır. Muhdes bina kadınlar bölümünün aynı amaca hizmet eden ek bölümlerini de barındırmaktadır. Kadınlar bölümünün soğukluk ve ılıklik bölümlerini ayıran duvar çatıya kadar uzanmayarak paravan şeklinde örülmüştür. Erkekler için hamamın sıcaklık bölümü dikdörtgen planlı olup yuvarlak kemerli bir kapı açıklığından bu bölüme geçilmektedir. Sıcaklık bölümünün üst örtüsü beşik tonozla örtülüdür. Hamamın kaynak suyu bu bölümün içindeki havuzun dibinden ve köşelerden çıkmaktadır. Havuz bu bölümün neredeyse bütün alanını kaplar. Bu bölüm küçük bir dikdörtgen pencere ile aydınlatılmaktadır. Havuzun etrafında 20'şer santimlik gezinme alanı bulunur. Herhangi bir çeşme ya da hamam kurnası yoktur. İki ayrı bölümden oluşan birinci hamamın erkekler bölümünün tonozlu sıcaklık bölümü ile kadınlar bölümünün sıcaklık bölümü birbirine benzer ve bitişik nizamda inşa edilmiştir.

Birinci hamamın daha ilerisinde ikinci bir hamam binası karşımıza çıkmaktadır. Tonozlu sıcaklık bölümü ve bu yapıya bitişik muhdes ek yapıdan oluşmaktadır. Tek hamamdan oluşan ve dışarıdan sadece tonozlu üst örtüsü görülen bu hamam günümüzde kullanılmamaktadır. Bu hamamın orijinal binası ile muhdes yapı arasında da diğer hamamda olduğu gibi kot farkı bulunmaktadır. Muhdes yapıya girildiğinde 3 basamaklı bir merdivenden inerek giriş bölümüne ulaşılmaktadır. Tek bölümden oluşan soğukluk bölümünden asıl yapıyı oluşturan sıcaklık bölümüne geçilmektedir. Tek bir havuzu bulunan bu bölümün üzeri de beşik tonozla örtülüdür. Ahşap ve Marsilya tipi kiremitlerle kapatılan muhdes yapının giriş bölümünde moloz taşlarla örülü bir duvar kalıntısı bulunmaktadır. Hamamlar tonoz örtülü sıcaklık bölümleriyle ünik bir plan sergilemekte ve geç dönem Osmanlı Dönemine tarihlenmektedir.

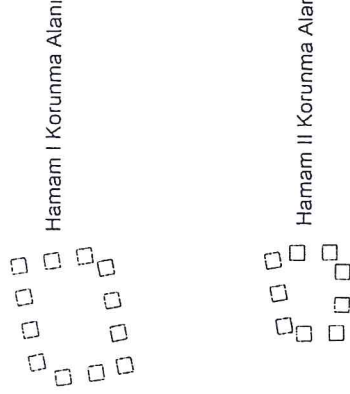
Hamam I Korunma Alanı

Hamam II Korunma Alanı
