T.C.
KÜLTÜR VE TURİZM BAKANLIĞI
ESKİŞEHİR KÜLTÜR VARLIKLARINI KORUMA BÖLGE KURULU

KARAR

Toplantı Tarih ve no : 25.07.2017 - 239
Karar Tarih ve no : 25.07.2017 - 5421

AVRUPA KONSEYİ	DOĞAL VE KÜLTÜREL VARLIKLARI KORUMA ENVANTERİ		ANIT	ENVANTER NO:			
TÜRKİYE	ESKİŞEHİR KÜLTÜR VARLIKLARINI KORUMA BÖLGE KURULU			HARİTA NO:			
İli : Eskişehir	İLÇESİ : Han	MAHALLE / KÖY / MEVİDİ : Merkez Mahallesi	KORUMA DERECESESİ:	ANITSAL:	1	2	3
SOKAK VE KAPI NO:	KADASTRO : PAFTA: 4	ADA: -	II. (iki) Grup	ÇEVRESEL:	1	2	3
ADI: Sivil Mimarlık Örneği	YAPTIRAN: -	YAPAN:	MİMARİ ÇAĞI(Üslup):	ÇEVREYE AYKIRI:			
GENEL TANIM: Zemin+1+ katlı bahçeli ahşap ev vasfında Geleneksel Türk Evi.		KİTABE: -	VAKFİYE: -

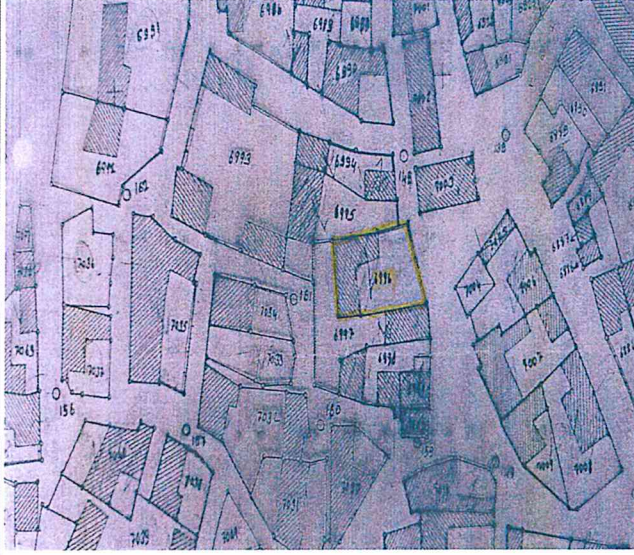
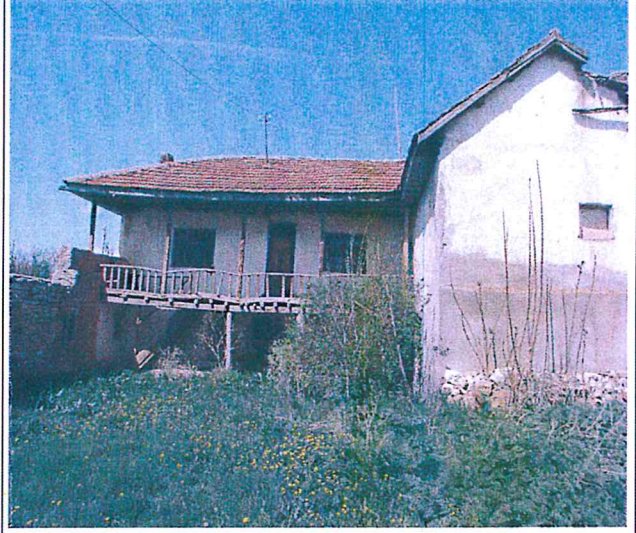
VAZİYET PLANI

AYRINTILI TANIM: Merkez Mahallesi, 6996 parselde kayıtlı taşınmazda yer alan konut Han Yeraltı Şehri II. (iki) ve III. (Üç) Derece Arkeolojik Siti'nin II. (iki) Derece Arkeolojik Sit sınırları içerisinde yer almaktadır. Bahçe içerisinde yer alan konut zemin+1 (bir) katlı olup kırma çatılı marsilya kiremit ile örtülmüştür. Yapının saçakları dışa taşkın olup saçak altları kapalı vaziyette bırakılmıştır. Bahçe duvarları yöreye özgü kayrak taşı ile yığma duvar tekniğinde örülmüştür. Yapının kuzey cephesinde zemin kat sağır olup birinci katta üç adet dikdörtgen formlu, iki adet kare formlu ahşap kasalı pencereler bulunmaktadır. Batı cephesi tamamıyla sağır vaziyettedir. Doğu cephede yer alan bahçe giriş kapısı ahşap iki kanatlı olup üzeri marsilya kiremit sundurma ile örtülmüştür. Bahçe içerisinde bahçe duvarı ile bitişik nizamlı wc olarak kullanılan mekan yer almaktadır. Konut geleneksel Türk sivil mimarisinde dış sofalı "L" plan tipine girmektedir. Dış cephesi sıvalı olan yapının beden duvarlarında oluşan siva döküntüleri ile yöreye özgü kayrak taşı yığma duvar tekniği kullanılmış olduğu ahşap hatlılarla desteklenmiş gözlemlenmiştir. Doğu cephesinde zemin katta müştemilat, ağıl ve odunluk olarak kullanılan üç adet mekan ve kare formlu ahşap kasalı iki adet pencere yer almaktadır. Söz konusu mekanlar ahşap dikmelerle desteklenmekte olup örtü sisteminde ahşap kirişler kullanılmıştır. Yapının birinci katına sofaya çıkışı sağlayan merdiven basamaklarında devşirme malzeme ve ahşap malzeme bir arada kullanılmıştır. Merdiven korkulukları ve küpeşesi ahşap malzeme olup herhangi bir bezeme detayına rastlanmamıştır. Sofayı oluşturan mekanda ahşap dikmeler yastıklarla desteklenmiş mekanın tavanı yöreye özgü ardıc ağacından kirişlerle örtülmüştür. Birinci katta yaşam alanı olarak kullanılan dört adet mekan yer almaktadır. Merdivenlerden çıkışta yer alan ilk giriş kapısı arada hole ve holden iki odaya açılmaktadır. Giriş kapısı tek kanatlı ahşap kasalı dört adet panodan oluşmakta olup üzerinde aydınlık penceresi yer almaktadır. Odalar kare planlı olup iki adet pencere ile aydınlanmaktadır. Odalarda ahşap kapaklı nişler yer almaktadır. Holün sağında yer alan odanın beden duvarlarında kullanılan taşlarda sökülme ve yıkılma gözlemlenmiştir. Sofanın sonunda sol kısımda yer alan mekanda giriş kapısı üçgen alınlıkla taçlandırılmıştır. Beş adet panodan oluşan ahşap kapılı giriş kapısı kahve ve hardal sarısı tonlarında boyalı olup kapı söveleri mavi renktedir. Mekanda sedir, ocak, yüklük, kandillik, gusulhane yer almaktadır. Ocağın alınlık kısmında oyma tekniği ile yapılmış sarmal dallar ve bitkisel bezemeler yer almaktadır. İki adet ahşap kasalı pencere mekânı aydınlatmaktadır. Sofanın sonunda sağ kısımda yer alan oda da sedir, ocak, yüklük, kandillik, gusulhane yer almaktadır. Odaların tavanları giriş örtülü olup üzeri sıvalıdır.
