T.C.  
KÜLTÜR ve TURİZM BAKANLIĞI  
Bursa Kültür Varlıklarını Koruma Bölge Kurulu

KARAR

Toplantı Tarihi ve No : 03.07.2017/308  
Karar Tarihi ve No : 03.07.2017/7124

Bursa ili, Osmangazi ilçesi, Selçukgazi Mahallesinde yer alan 7 adet köprü ve menfezin “korunması gerekli taşınmaz kültür varlığı” tescil edilmesi talebine ilişkin Karayolları Genel Müdürlüğü 14.Bölge Müdürlüğü’nün 23.12.2015 tarih ve 472606 sayılı yazısı ekleri ile Müdürlüğün 03.07.2017 tarih ve 3431 sayılı tarihli okundu, ekleri ve ilgili dosyası incelendi, yapılan görüşmeler sonucunda;

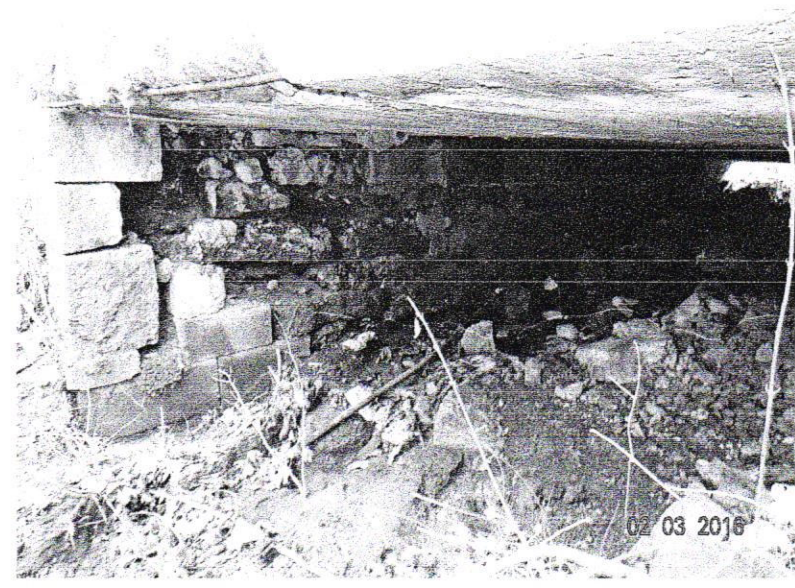
BUGÜNKÜ SAHİBİ	BAKIMINDAN SORUMLU OLMASI GEREKEN KURULUŞ: <b>Mülkiyet Sahibi</b>				
YAPILAN ONARIMLAR:					
AYRINTILI TANIM:					
Söz konusu menfez kare kesitli moloz taş ve kesme taş bloklardan oluşan menfezin tabliyesi betonarmedir. Kemer genişliği 2 mt, Yüksekliği 1,85 mt ve uzunluğu 7,10 mt dir. Karma malzeme kullanımı ve yapım tekniği ile kendine has ve ilk yapım dönemine özgü öğeler içeren menfez yapısı ilk yapıldığı dönemin yapı sanatını anlamamıza yarayan bir belge niteliğindedir.					
(ED-50) 6 Derece Korunma Alanı Köşe Koordinatları					
NoktaNo	Y	X	NoktaNo	Y	X
X0	681873.371	4467539.970	X1	681832.451	4467486.129
X2	681799.070	4467593.811	X3	681756.689	4467538.893
Köprü Yeri Enlem : 40.336911° , Boylam: 29.139943°					
TEKNİK BİLGİLER					
SU					
ELEKTRİK					
ISITMA					
KANALİZASYON					
ORJİNAL KULLANIMI: Menfez					
BUGÜNKÜ KULLANIMI:					
ÖNERİLEN KULLANIMI: Menfez					
HAZIRLAYANLAR: 10.06.2017
