**T.C.**  
**KÜLTÜR VE TURİZM BAKANLIĞI**  
Kayseri Kültür Varlıklarını Koruma Bölge Kurulu

**KARAR**

**Toplantı No. ve Tarihi** : 203 - 09.03.2018  
**Karar No. ve Tarihi** : 3164 - 09.03.2018

AVRUPA KONSEYİ	DOĞAL VE KÜLTÜREL VARLIKLARI KORUMA ENVANTERİ	D.K.V.K.E	ENVANTER NO	29
TÜRKİYE	KÜLTÜR VARLIKLARI VE MÜZELER GENEL MÜDÜRLÜĞÜ	ANIT	HARİTA NO	
İLİ: YOZGAT	İLÇESİ: AKDAĞMADENİ	MAHALLE / KÖY: AHISAVI MAHALLESİ	KORUMA DERECESESİ:	ANITSAL 1 2 3 ÇEVRESEL 1 2 3 Çevreye Aykırı
SOKAK : YAVUZ SELİM CADDESİ	KADASTRO	PAFTA : ... ADA :269 PARSEL: 3	YAPTIRAN:	YAPAN:
ADI: ÇEŞME	YAPIM TARİHİ:	KİTABE: YOK	MİMARİ ÇAĞI(ÜSLUP):	VAKFIYE:

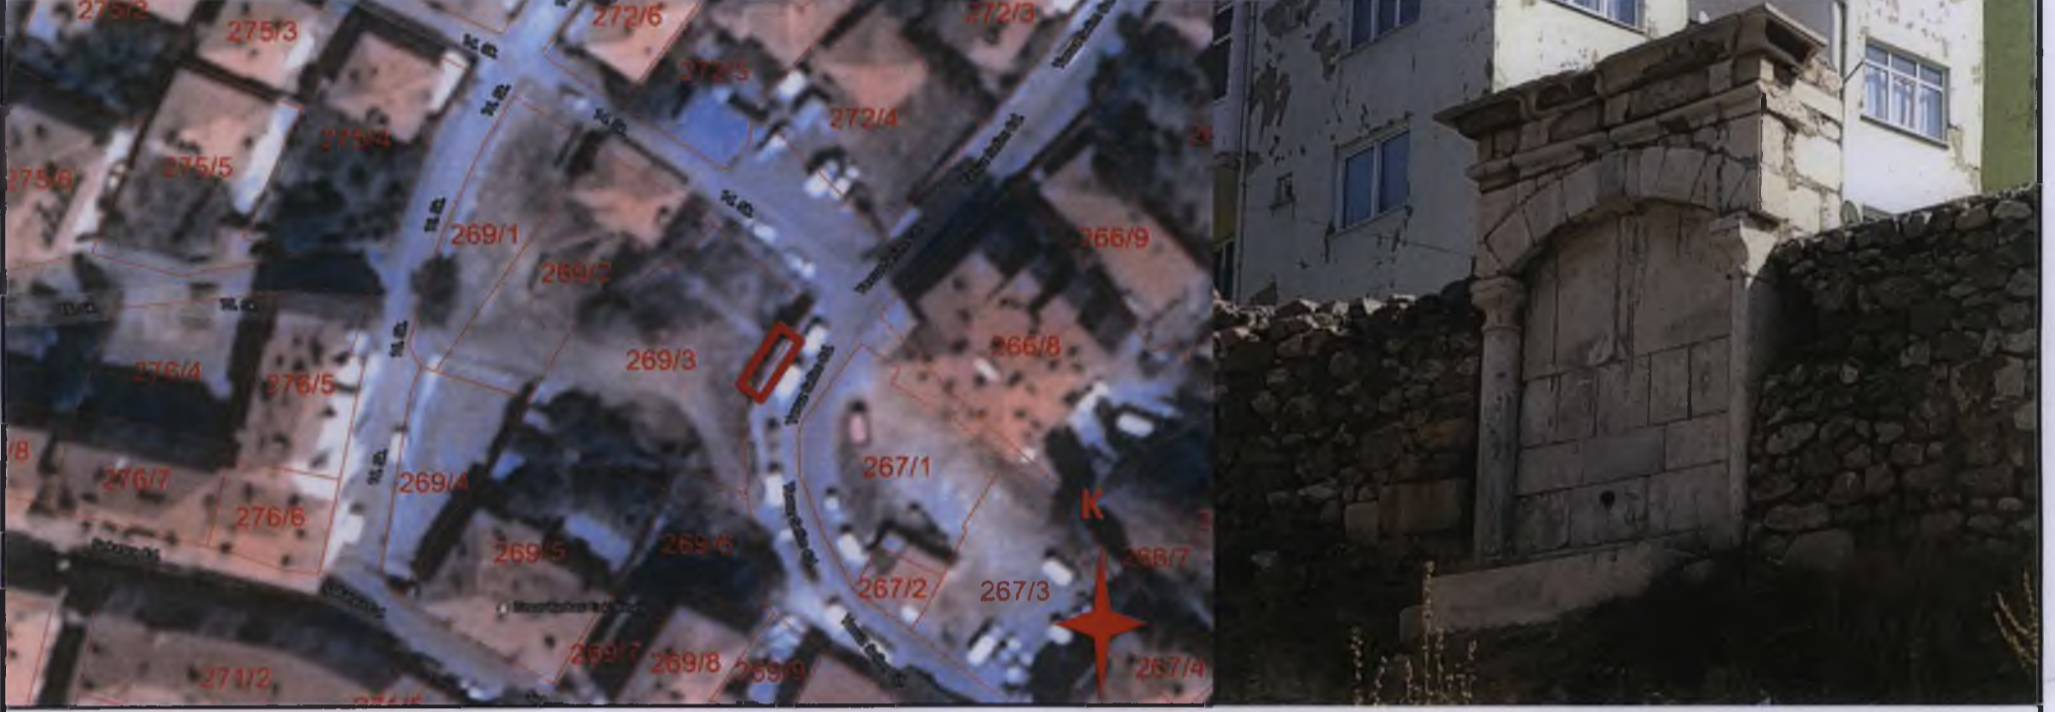
269 ADA, 3 PARSELDE KAYITLI TAŞINMAZI ÇEVRELEYEN KISMEN YIKIK DURUMDAKİ, MOLOZ TAŞ BAHÇE DUVARI ARASINDA YER ALAN ÇEŞME, TAŞINMAZIN DOĞU SINIRINDA BULUNMAKTA OLUP KUZEYDOĞU-GÜNEYBATI DOĞRULTUDA KONUMLANMAKTADIR. TEK YÖNLÜ ÇEŞME GÜNEYDOĞUSUNDA BULUNAN CADDEYE DEĞİL BULUNDUĞU TAŞINMAZIN BAHÇESİNE BAKMAKTADIR.

269 ADA, 3 PARSELDE KAYITLI TAŞINMAZI ÇEVRELEYEN KISMEN YIKIK DURUMDAKİ, MOLOZ TAŞ BAHÇE DUVARI ARASINDA YER ALAN ÇEŞME, TAŞINMAZIN DOĞU SINIRINDA BULUNMAKTA OLUP KUZEYDOĞU-GÜNEYBATI DOĞRULTUDA KONUMLANMAKTADIR. TEK YÖNLÜ ÇEŞME GÜNEYDOĞUSUNDA BULUNAN CADDEYE DEĞİL BULUNDUĞU TAŞINMAZIN BAHÇESİNE BAKMAKTADIR. KUZEYBATI -ÖN- CEPHESİ KESME TAŞTAN, GÜNEYDOĞU -ARKA- CEPHESİ KESME + YONU TAŞTAN, DİKDÖRTGEN FORMDA VE YIĞMA OLARAK İNŞA EDİLMİŞTİR. ÇEŞME YAKLAŞIK 2M GENİŞLİKTE, 3.5M YÜKSEKLİKTE, 70 CM DERİNLİKTE OLUP, ÖNÜNDE DİKDÖRTGEN TAŞ YALAĞI BULUNMAKTADIR. KUZEYBATI -ÖN- CEPHENİN İKİ YANINDA YAKLAŞIK ÇAPI 25CM. OLAN, ÇOKGEN KESİTLİ İKİ SÜTÜNCE VE ÜZERİNDE YER ALAN BASIK KEMERLE ÇEŞME NİŞİ SINIRLANDIRILMIŞTIR. KEMER KİLİT TAŞINDA FİYONKA BENZER KABARTMA BİR MOTİF BULUNMAKTADIR. BASIK KEMER ÜZERİNDE KUZEYDOĞU-KUZEYBATI CEPHE BOYUNCA PROFİLLİ SİLME YER ALMAKTA OLUP, SİLME ÜZERİNDE BİR SIRA TAŞ DİZİSİ VE DEVAMINDA DIŞA TAŞKIN VE ÇEŞMEYİ ÜÇ YÖNDE KUŞATAN "S" PROFİLLİ SİLME KUŞAĞI İLE SONLANMAKTADIR. ÇEŞMEDE KİTABE MEVCUT OLMAYIP, ÇEŞME LÜLESİNİN DE GÜNÜMÜZE ULAŞMAMIŞ OLDUĞU GÖRÜLMEKTEDİR.
