T.C.
KÜLTÜR VE TURİZM BAKANLIĞI
Kayseri Kültür Varlıklarını Koruma Bölge Kurulu

KARAR

Toplantı No. ve Tarihi :202 - 08.03.2018
Karar No. ve Tarihi : 3158 - 08.03.2018

AVRUPA KONSEYİ	DOĞAL VE KÜLTÜREL VARLIKLARI KORUMA ENVANTERİ	D.K.V.K.E	ENVANTER NO	1520
TÜRKİYE	KÜLTÜR VARLIKLARI VE MÜZELER GENEL MÜDÜRLÜĞÜ	ANIT	HARİTA NO	
İLİ: KAYSERİ	İLÇESİ: Melikgazi	MAHALLE /KÖY: GESİ/GÜNEY MAH. VEYA MEVKİİ:	KORUMA DERECESİ:	ANITSAL 1 2x 3 ÇEVRESEL 1 2 3 Çevreye Aykırı
CADDE / SOKAK	KADASTRO	Pafta: Ada :9365 Parsel:6	MİMARİ ÇAĞI(ÜSLUP):	
ADI: KONUT	YAPTIRAN:	YAPAN:	VAKFIYE:	
	YAPIM TARİHİ:	KİTABE:

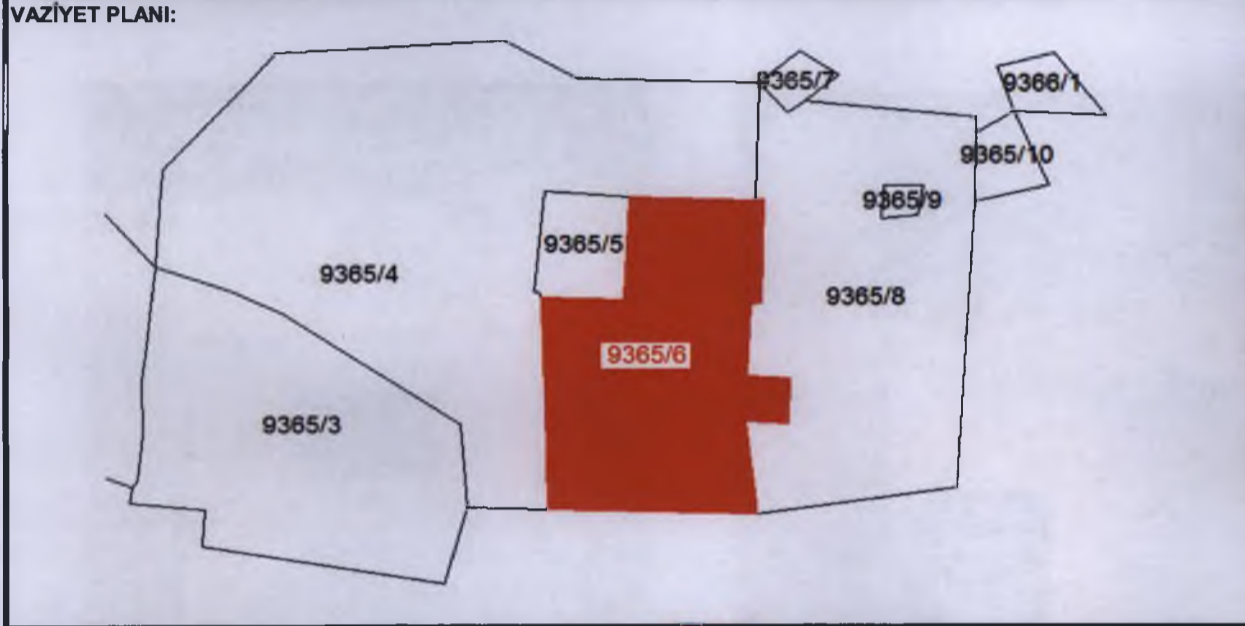
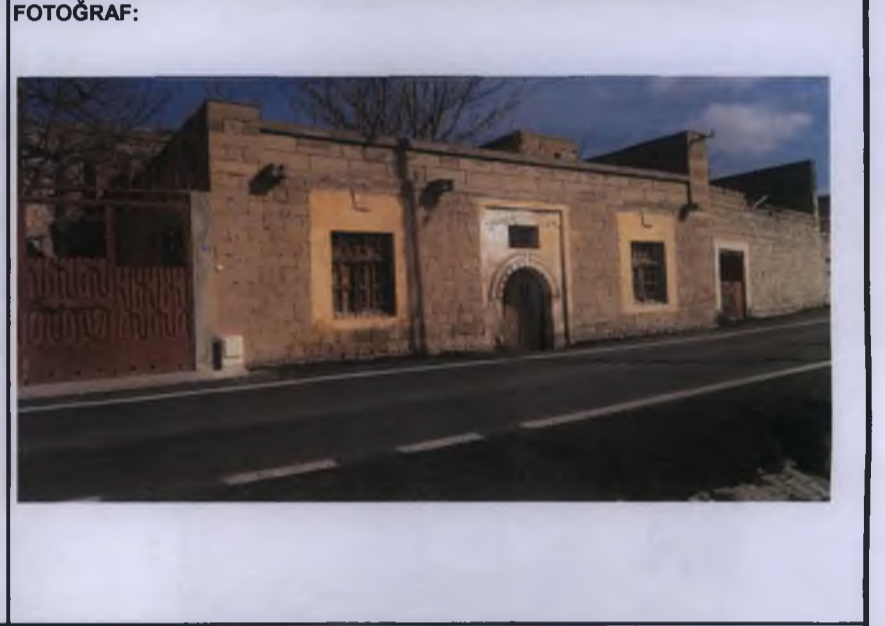
GENEL TANIM:
Kayseri ili, Melikgazi ilçesi, Gesi Mahallesinde, kentsel sit alanında kalan, özel mülkiyete ait, tapunun 9365 ada 6 (eski 2747) parselinde kayıtlı konut; Güney Mahallesinde yer alır. Konut niteliğindeki taşınmazın bahçe kapısı girişi güney cephededir.

KORUMA DURUMU	A İYİ	TAŞIYICI YAPI	A DIŞ YAPI	A ÜST YAPI	A İÇ YAPI	A SÜSLEME	A RUTUBET	A YOK
	BX ORTA		BX	BX	B	B ELEMANLARI	B	B İZİ VAR
	C FENA		C	C	c	C	C	C ÖNEMLİ

AYRINTILI TANIM:
Kayseri ili, Melikgazi ilçesi, Gesi Mahallesinde, kentsel sit alanında kalan, özel mülkiyete ait, tapunun 9365 ada 6 (eski 2747) parselinde kayıtlı konut; Güney Mahallesinde yer alır. Konut niteliğindeki taşınmazın bahçe kapısı girişi güney cephededir. Kapı yuvarlak kemerli olup üç sıra silme ile hareketlendirilmiştir ilk sıra silmede taş yüzeyin dikine küçük çizikler atılarak yan yana eşit taş kare görünümü verilmiştir. İkinci sıra silmede küçük kare formla hareketlendirilmiştir. Üçüncü silme ise düz olup bezemesizdir. Kilit taşı dışa çıkıntılı olup bezemesizdir. Kilit taşının hemen üstünde dikdörtgen formlu aydınlatma penceresi bulunmaktadır. Aydınlatma penceresinin üzerinde yer alan kitabe stilize iki çiçek arasına yerleştirilmiştir. Kapının iki yanında kare formlu pencere bulunmaktadır. Konutun büyük bölümü yıkılmış olup kalan izlerden iki katlı olduğu anlaşılmaktadır. Konutun kuzey cephesinde kaya oyma mekanlar bulunmaktadır. Taşınmazın giriş cephesi sokak dokusuna uyumludur. Konutun içerisine girilememiştir.
