**T.C.**  
**KÜLTÜR VE TURİZM BAKANLIĞI**  
Kayseri Kültür Varlıklarını Koruma Bölge Kurulu

**KARAR**

**Toplantı No. ve Tarihi** : 207 - 26.04.2018  
**Karar No. ve Tarihi** : 3238 - 26.04.2018

Kayseri ili, Talas ilçesi, Yukarı-Talas Mahallesi, Koruma Amaçlı İmar Planı içerisinde ve Kentsel Sit alanında kalan, 20 pafta, 107 ada, 65 numaralı parselde kayıtlı, özel mülkiyete ait, “Bahçe Köşkü” ve “Havuz”un korunması gerekli taşınmaz kültür varlığı olarak tescil işlemlerinin başlatılmasına yönelik Kurulumuzun almış olduğu 08.02.2018 tarih, 3105 sayılı kararı; Talas Belediye Başkanlığı’nın 29.03.2018 tarih, 113310 sayılı, Kayseri Büyükşehir Belediyesi Başkanlığı’nın 15.04.2018 tarih 5029 sayılı görüş yazıları; Kayseri Kültür Varlıklarını Koruma Bölge Kurulu Müdürlüğü raportörlerinin 26.04.2018 tarih, 216714 sayılı dosya inceleme raporu okundu, raportörün açıklamaları dinlendi, dosyasındaki bilgi ve belgeler incelendi yapılan görüşme sonucunda;

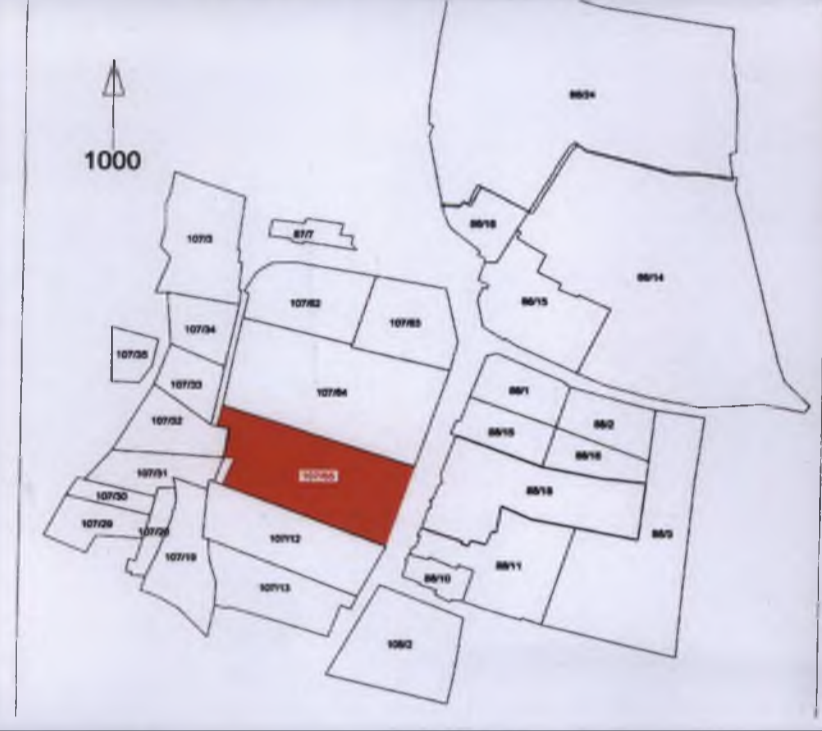
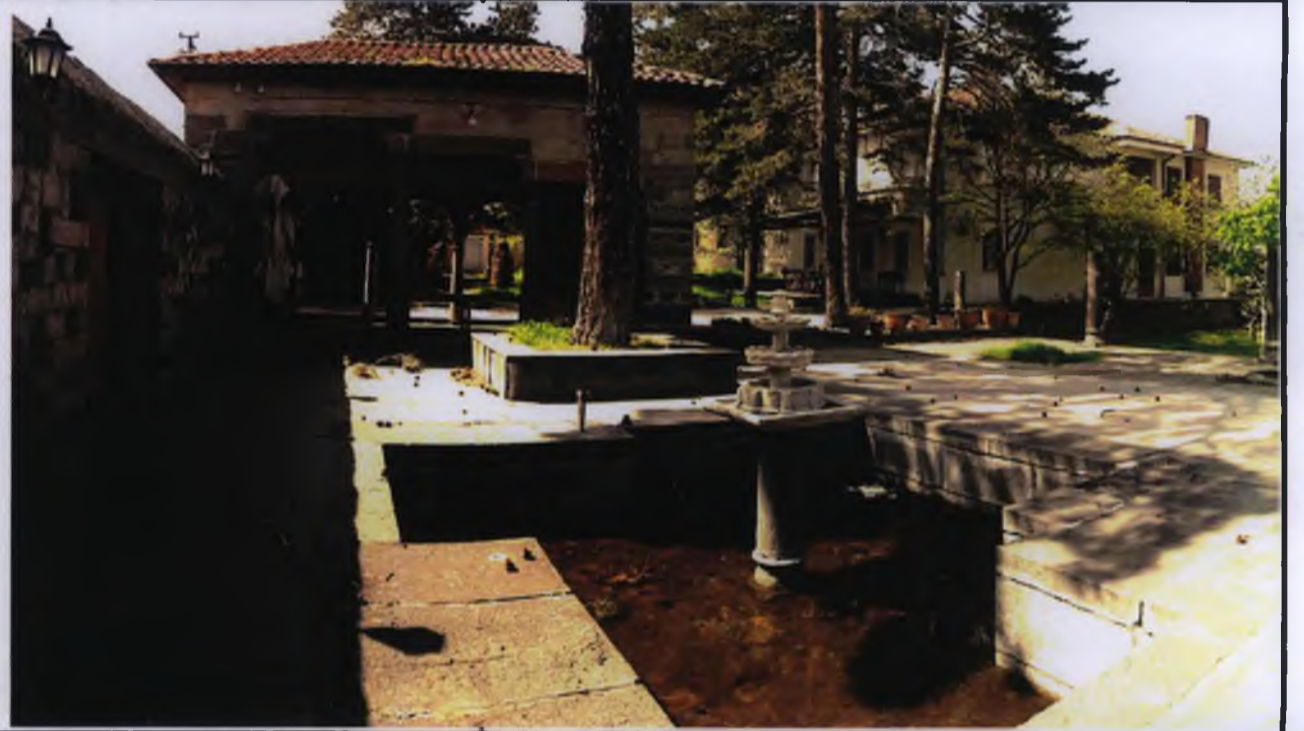
“Bahçe Köşkü” niteliğindeki taşınmaza doğu cephesinde yer alan bahçe kapısından ulaşılmaktadır. Düzgün kesme taştan yapılmıştır. Kuzey-Güney doğrultuda açıklıkları bulunan eyvan tipinde planlanmıştır. “Bahçe Köşkü” nün kuzeyinde ise “Havuz” yer almaktadır.

Bahçe Köşkü ve Havuz'un mevcutta sağlam olduğu görülmüştür.
