**KÜLTÜR VE TURİZM BAKANLIĞI
İZMİR 2 NUMARALI KÜLTÜR VARLIKLARINI
KORUMA BÖLGE KURULU
KARAR**

KARAR TARİHİ VE NO : 25.04.2018-9642

İzmir ili, Foça ilçesi, Kocamehmetler mahallesi 551 parselde yer alan caminin tesciline yönelik İzmir 2 numaralı Kültür Varlıklarını Koruma Bölge Kurulunun 13.07.2017 tarihli ve 8481 sayılı kararı gereği Müdürlüğümüzün 01.08.2017 tarihli ve 2795 sayılı yazısı doğrultusunda 2863 sayılı kanunun 5177 sayılı kanun ile değişik 7. maddesi kapsamında iletilen kurum görüşleri; Orman ve Su İşleri Bakanlığı Devlet Su İşleri Genel Müdürlüğü 2. Bölge Müdürlüğü'nün 10.08.2017 tarih ve 550668 sayılı yazısı, Karayolları Genel Müdürlüğü 2. Bölge Müdürlüğü'nün 11.08.2017 tarih ve 261595 sayılı yazısı, İzmir Valiliği Kadastro Müdürlüğü'nün 22.08.2017 tarihli ve 1883852 sayılı yazısı ve ekleri, Foça Kaymakamlığı Tapu Müdürlüğü'nün 17.08.2017 tarih ve 4210 sayılı yazısı ve ekleri, İzmir Büyükşehir Belediye Başkanlığı Etüd ve Projeler Dairesi Başkanlığı'nın 08.09.2017 tarihli ve 231925 sayılı yazısı ve ekleri, İzmir Valiliği İl Kültür ve Turizm Müdürlüğü'nün 26.09.2017 tarihli ve 2422-8737 sayılı yazısı ve ekleri, İzmir Valiliği Çevre ve Şehircilik İl Müdürlüğü'nün 21.09.

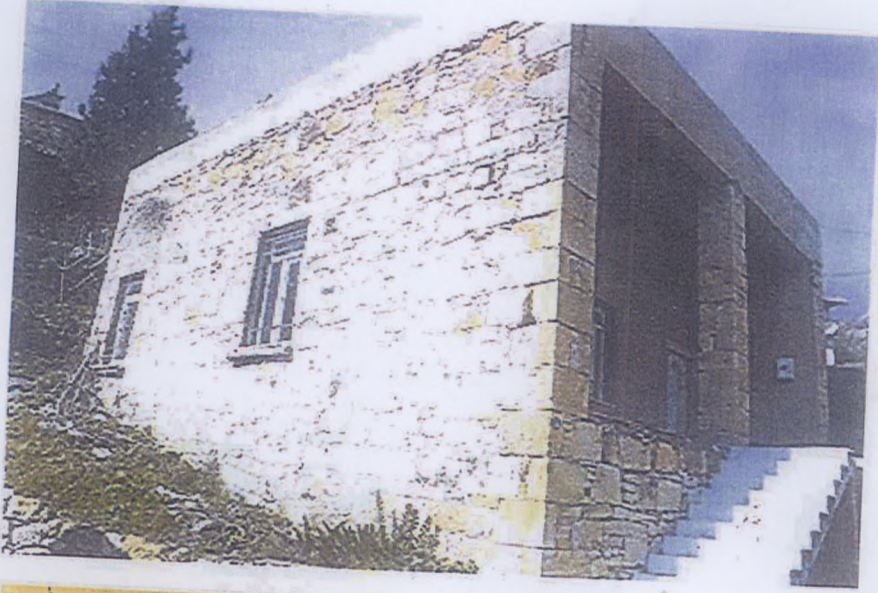
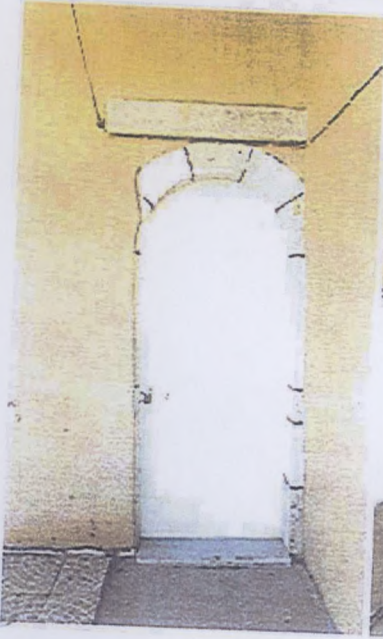
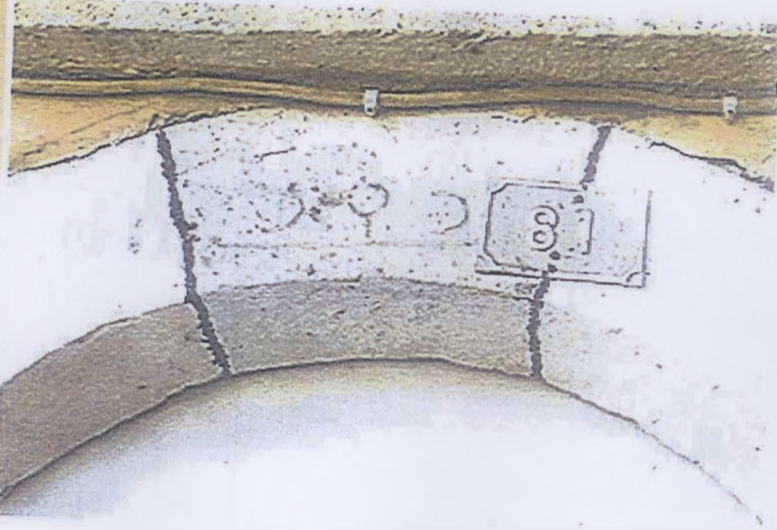
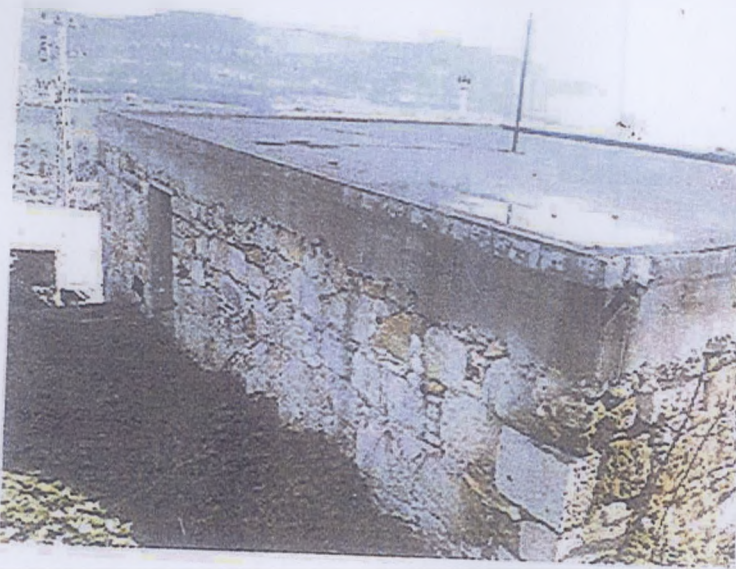
Yapının pek çok bölümü zaman içinde değişikliğe uğradığından yapının orijinal görünümü zarar görmüştür.

Doğu-batı yönünde eğimli bir arazi üzerine yığma taş tekniğiyle inşa edilmiş olan Camii, kareye yakın plan tipindedir. Yapı köşelerinde, Foça ilçesindeki taş yapılarda olduğu gibi, uzun düzgün kesme taşlar kullanılmıştır. Yapının pek çok bölümü zaman içinde değişikliğe uğradığından yapının orijinal görünümü zarar görmüştür.

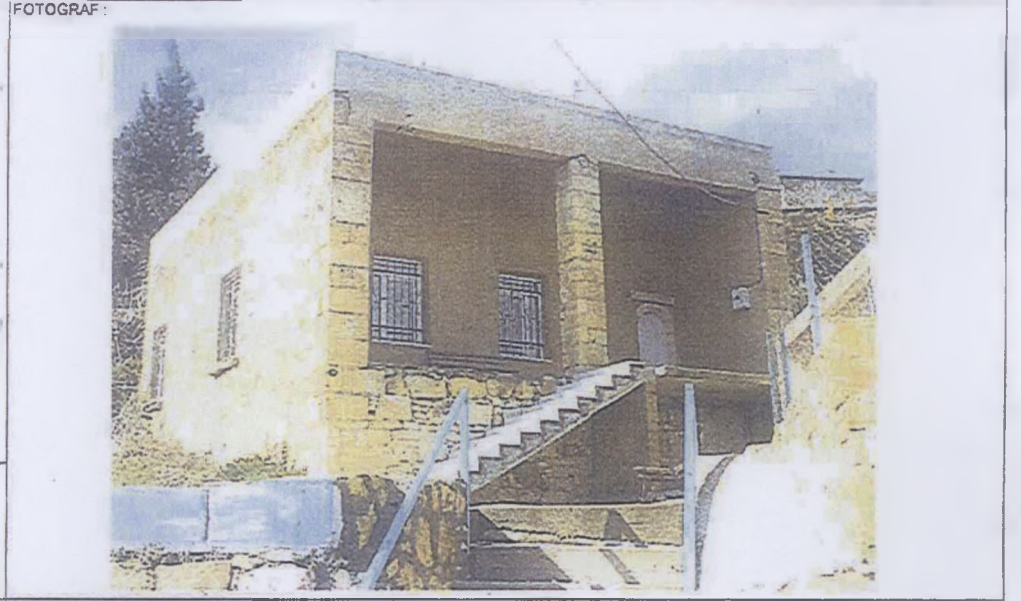
Minaresi bulunmayan caminin girişine doğu cephesine yerleştirilen basamaklarla ulaşılmaktadır. Doğu cephesinde bulunan avluya abdest alma mekanları ve tuvaletler yapılmıştır. Caminin doğu cephesine kuzey ve güney cephesi duvarlarını doğu cephesine doğru uzatmak suretiyle betonarme olarak son cemaat yeri yerleştirilmiştir. Bu bölüm duvar ortasına yerleştirilen üzeri taş kaplanmış olan kolonla desteklenmiştir.

Harim girişi, doğu cephesinin kuzey ucuna yerleştirilen kapıyla sağlanmaktadır. Kapı söve ve lentosu taş malzemeli olup, yuvarlak kemer üzerine farklı renklendirmeler yapılmıştır. Kemer kilit taşı üzerinde bazı kazıma şekiller bulunmaktadır. Harimin üzeri tamamen betonarme olarak yapılmıştır. Yuvarlak nişli mihrabın çerçevesi ve süslemelerinin alçı malzemeden yakın tarihte yapıldıkları anlaşılmaktadır. Harim duvarları yerdan yaklaşık bir metre yüksekliğinde ahşap lambriyle kaplanmıştır. Yapının tüm pencere açıklıkları pvc malzeme ile yenilenmiştir.
