T.C.
KÜLTÜR VE TURİZM BAKANLIĞI
DIYARBAKIR KÜLTÜR VARLIKLARINI
KORUMA BÖLGE KURULU
KARAR

Siirt İli, Tillo İlçesi, Fakirullah Mahallesi'nde bulunan, tapunun 157 ada, 27 nolu parselinde kayıtlı, mülkiyeti Ali SUALP'a ait konutun tesciline ilişkin; Batman Valiliği İl Kültür ve Turizm Müdürlüğü'nün 04.05.2018 tarih ve E.384688 sayılı yazısı okundu. Ekleri ile konuya ilişkin bilgi ve belgeler incelendi. Yerinde yapılan görüşmeler sonunda;

AVRUPA KONSEYİ	DOĞAL VE KÜLTÜREL VARLIKLARI KORUMA ENVANTERİ		ANIT	ENVANTER NO	
TÜRKİYE	KÜLTÜR VARLIKLARI VE MÜZELER GN.MD.			HARİTA NO	
İli: Siirt	İlçesi: Tillo	Mahalle: Fakirullah Mahallesi	KORUMA		
Sokak ve Kapı No:	KADASTRO		DERECESİ		
Adı: Ali SUALP Evi	YAPTIRAN: -	YAPAN: -	MİMARİ ÇAĞI: Osmanlı Dönemi (19.yy. sonu 20.yy.ilk çeyreği)		
	YAPIM TARİHİ: 19.yy.sonu 20.yy.bş	KİTABE: Yok	VAKFİYE:

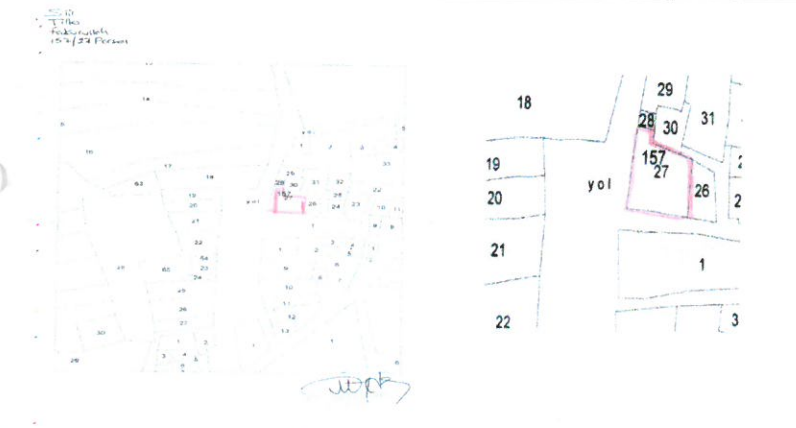
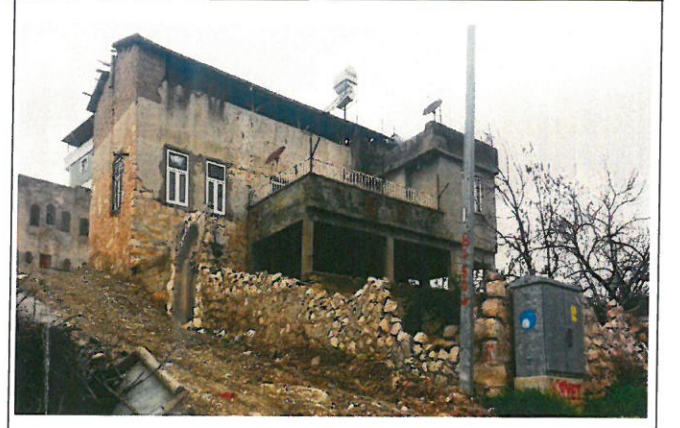
GÖZLEMLER: Konutun ilk inşasından (19.yy. sonu 20.yy.ilk çeyreği) günümüze kadar onarım ve tadilatlarla geldiği anlaşılmaktadır.

YAPILAN ONARIMLAR: Günümüze yakın zamanlarda betonarme ilavelerle özgün olmayan onarımlar görmüştür.

Konut, eğimli bir alanda topografyaya uygun olarak inşa edilmiştir. Kuzey-güney doğrultuda dikdörtgene yakın bir planda iki katlı, avlulu olarak yöresel mimari özelliklerini taşıyan cas harçlı, moloz ve kırma taş malzemeden yapılmıştır. Yapının kuzey cephesinde ilave harabe kalıntıları ve betonarme ilave mekanlar yer almaktadır. Evin güney cephesinde üst kısımda briket malzeme kullanılmış olup bu cephede bir adet dikdörtgen formu onarılmış pencere mevcuttur. Batı cephesinde iki adet dikdörtgen formu pencerenin sonradan kapatıldığı; doğu cephesinin günümüze yakın zamanlarda büyük bir onarım gördüğü, betonarme ilavelerin konutun hem dış hem de iç kısımlarında uygulanarak yapının özgünlüğünü bozduğu tespit edilmiştir. Yapının avlu veya bahçe duvarı cas harçlı moloz taş malzemeden yapılmış olup büyük bir bölümü yıkılmış durumdadır. Yapıya giriş, avlu-bahçe kısmının güney bölümü orta kısmında yer alan kemerli bir ana giriş kapısından sağlanmaktadır. İki katlı konutun girişi ise yapının doğu kısmında betonarme merdiven basamaklı, kemerli dikdörtgen bir kapıdan sağlanmaktadır. *Birinci kat:* Giriş holünün solunda ocak ve dolap nişli yüksekçe iki pencereyle yöresel mimari özelliklerini yansıtan bir oda; sağında yakın zamanda çimento malzeme ile onarım gören mutfak ve banyo bölümü yer almaktadır. *İkinci kat:* Giriş holünden dikdörtgen bir açıklıktan üstü kemerli basamaklı dar bir dehliz biçimindeki bölümden ikinci kata çıkılmaktadır. İkinci katta birinci kattaki oda gibi dolap nişli yüksekçe iki pencere ile iki oda yer almakta olup, bu odalardan birinden yapıya yakın zamanda ilave edilen betonarme bölüme geçilmektedir. Yapının dam bölümüne, birinci kattaki uygulama gibi, ikinci katından dikdörtgen bir açıklıktan üstü kemerli basamaklı dar bir dehliz biçimindeki bölümden geçilmektedir. Yapının dam bölümü ahşap destekli bir çatı ile örtülmüştür. Yapıda herhangi bir süsleme ögesine rastlanılmamıştır.
