T.C.
KÜLTÜR ve TURİZM BAKANLIĞI
BALIKESİR KÜLTÜR VARLIKLARINI KORUMA BÖLGE KURULU
KARAR

Balıkesir İli, Susurluk İlçesi, Karapürçek Mahallesi, tapunun 2885 parselinde kayıtlı, mülkiyeti Vakıflar Genel Müdürlüğüne ait, sitte yer almayan, tescilsiz Çarşı Caminin tescil isteminin değerlendirilmesi istemine ilişkin; Balıkesir Vakıflar Bölge Müdürlüğü'nün 12.06.2018 tarih ve E.89175 sayılı yazısı ile Balıkesir Kültür Varlıklarını Koruma Bölge Kurulu Müdürlüğü uzmanlarınca hazırlanan Müdürlük evrakına 26.09.2018 tarih ve E.450348 sayı ile kayıtlı rapor okundu, ekleri ve işlem dosyası incelendi, yapılan görüşmeler sonucunda;

AVRUPA KONSEYİ		VAKIFLAR GENEL MÜDÜRLÜĞÜ		ENVANTER NO: 10.16/166	
TÜRKİYE		KÜLTÜREL VE DOĞAL VARLIKLARI KORUMA ENVANTERİ		ANIT	
İLİ: BALIKESİR	İLÇESİ: SUSURLUK	BELDE/KÖY:		IMAR PL. PAFTA NO:	
MAHALLE, SOKAK, KAPI NO: KARAPÜRÇEK MAHALLESİ		KADASTRO PAFTA:	ADA:	PARSEL: 2855	KORUMA DERECESİ: ANITSAL 1 grup ÇEVRESEL ÇEVREYE AYKIRI
ADI: KARAPÜRÇEK ÇARŞI CAMII	YAPTIRAN: YAPIM TARİHİ: 1908	YAPAN: KİTABE	PARSEL: 2855		MİMARİ ÇAĞI (ÜSLUP): VAKFIYE
KORUMA DURUMU (A = İYİ - B = ORTA - C = FENA)					RUTUBET DURUMU (A=YOK - B=IZI VAR - C=ÖNEMLİ)
TAŞIYICI A	DIŞ YAPI A	ÜST YAPI A	S

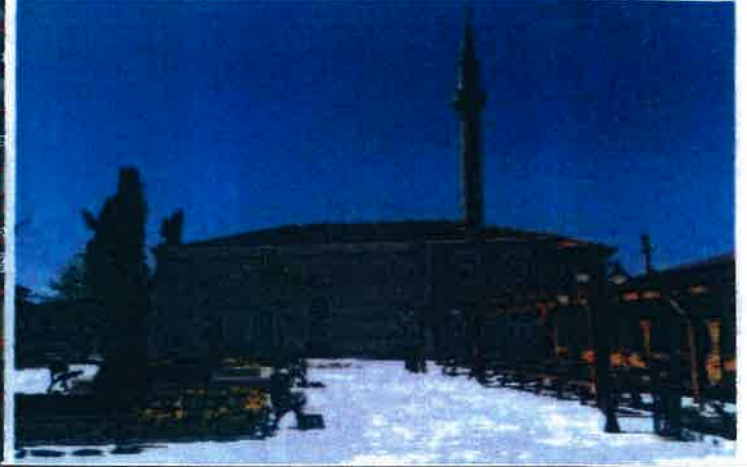
FOTOĞRAF :

GÖZLEMLER : Oarım ihtiyacı vardır.

Yapı, kuzey güney ekseninde boyuna dikdörtgen planlıdır. Üzeri ahşap düz tavanlı ve kırma çatılıdır. Çatı örtüsü Marsilya tipi kiremittir. Beden duvarları moloz taş ve tuğla almasıık düzeni ile inşa edilmiştir. Duvar köşelerinde kesme taş kullanılmıştır. Dış cepheler sıvanmayarak derzli olarak bırakılmıştır. Profilli taş saçağın altında görülen tuğla işçiliği yapının estetiği artırmaktadır.

Harime, kuzey tarafa bulunan iki katlı son cemaat yerine açılan kapıdan ulaşılmaktadır. Son cemaat yeri betonarme ve tuğla malzeme ile inşa edilmiştir. Harim kapısı, kesme taştan ve geniş yuvarlak kemerli olarak yapılmıştır. Kemer kilit taşı, öne çıkıntı yapan silmelerde hareketlendirilerek üzerine karşılıklı ay-yıldız motifli işlenmiştir. Kapı kanatları pvc malzeme ile değiştirilmiştir. Harim kuzeyinde altı ahşap direğin taşıdığı üst katı kadınlar mahfili, alt katı müezzin ve son cemaat mahalli olarak kullanılan bir mekân oluşturulmuştur. Ahşap direkler alt katta Bursa tipi kemer ile, üst katta yuvarlak kemer ile birbirine bağlanmıştır. Mahfil tavanı çitallı ahşap tavanlı olup, ortasına lale dizileri ile dairesel bir form verilmiş tavan göbeği ile süslenmiştir. Kadınlar mahfilinin yarım daire şeklinde öne taşan locanın tabanı merkezden yayılan ışın motifleri ile süslenmiştir. Harim duvarları sıvanarak ve üzeri boyanmıştır. Mihrap dikdörtgen çerçevesi ve yarım yuvarlak dairesel bir nişe sahiptir. Mihrap nişi ve çerçevesi yakın dönem niteliksiz fayans ile kaplanmıştır. Memmerden imal edilmiş vaaz kürsüsü ile metal korkuluklu betonarme minber vasıfsızdır. Harim doğu ve batı yönlerde üçer, kuzey ve güney yönlerde ikişer pencere ile aydınlanmaktadır. Pencere yüksek sivri kemerli ve dıştan taş sövevidir. Kemer kilit taşları mermerden imal edilerek dönem üslubuna uygun olarak öne çıkıntılı yapar vaziyette belirginleştirilmiştir.

Yapının batı duvarına bitişik vaziyette tek minaresi vardır. Minare 1973 yılında tamamen taş ile inşa edilmiştir. Kare kaideli, silindirik gövdeli ve tek şerefelidir.
