T.C.
KÜLTÜR VE TURİZM BAKANLIĞI
İZMİR 2 NUMARALI KÜLTÜR VARLIKLARINI
KORUMA BÖLGE KURULU
KARAR

İzmir İli, Foça ilçesi, Bağarası ve Yenibağarası Mahallelerinde, 1/5000 ölçekli Nazım İmar Planı Revizyonu çalışmalarına veri teşkil etmek üzere 2863 sayılı kanun kapsamında Kurul Müdürlüğü uzmanlarınca yapılan tek yapı tespitleri sonucunda 2863 sayılı yasa 7.maddesi kapsamında Kurul Müdürlüğü'nün 21.06.2018 tarihli ve 528403 sayılı, 22.06.2018 tarihli ve 528531 sayılı yazısı ile istenilen kurum görüşlerinin iletildiği, İzmir Valiliği İl Kültür ve Turizm Müdürlüğü Kültür Varlıkları Şube Müdürlüğü'nün 19.07.2018 tarihli ve 605925 sayılı yazısı ve eki 13.07.2018 tarihli Müze uzman raporu, İzmir Valiliği İl Tarım ve Orman Müdürlüğü'nün 30.07.2018 tarihli ve 2201577 sayılı yazısı, Foça Kaymakamlığı İlçe Yazı İşleri Müdürlüğü'nün 19.09.2018 tarihli ve 1620 sayılı yazısı, Kurul Müdürlüğü'nün 22.06.2018 tarihli ve 531305 sayılı yazısı, İzmir Valiliği İl Tarım ve Orman Müdürlüğü'nün 12.10.2018 tarihli ve 2291484 sayılı yazısı ve ekleri, İzmir 2 Numaralı Kültür Varlıklarını Koruma Bölge Kurulu'nun 11.10.2018 tarihli ve 10279 sayılı, 27.09. 2018 tarihli ve 10245 sayılı, 25.10.2018 tarihli ve 10333

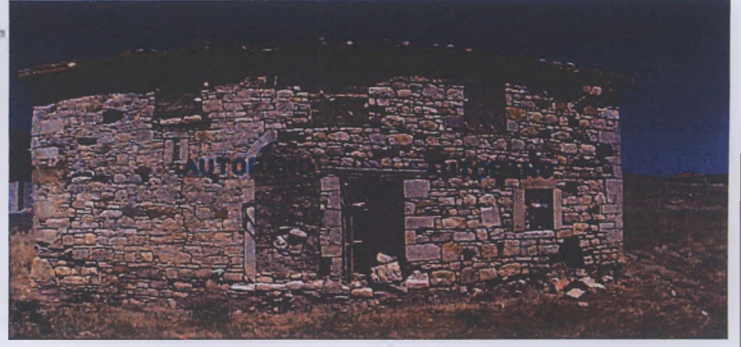
Batı cephe

Gözlemler: Yapının beden duvarlarında malzeme kayıpları ve yer yer çatlaklar gözlemlenmiştir.

Dikdörtgen planlı, tek katlı, moloz taş malzemeli yığma kagir sistemli ana yapının girişi batı yöndedir. Ana yapıya giriş taş söveli ve taş kemerli kapı ile sağlanmaktadır. Söz konusu taş kemerli yapının sağında bir adet ahşap doğramalı kapı açıklığı daha vardır. Yapıda kahverengi taşların kullanımı göze çarpmaktadır. Ana girişin bulunduğu batı cephesindeki kapı üzerinde doğraması olmayan 3 adet dikdörtgen formu, pencere açıklığı bulunmaktadır. Bu cephede diğer pencere açıklıklarına oranla görece daha küçük, giriş kapısının her iki yanında taş söveli pencere açıklığı mevcuttur. Yapının güney cephesinde taş söveli, doğraması olmayan iki adet pencere açıklığı mevcuttur. Kuzey cephe sağdır. Yapının doğu cephesinde ahşap malzeme ile kapatılmış iki adet kapı açıklığı ve bir adet doğraması olmayan pencere açıklığı bulunmaktadır. Yapının beden duvarlarında genel olarak malzeme kayıpları gözlemlenmiştir. Yapının içine girilememekle birlikte, yapı dış cephede yer alan nitelikli mimari öğeleri ile bulunduğu sokakta dokuya ve sokak silüetine katkı sağlayan ve özgün mimari nitelikleri olan bir örnektir.
