T.C.
KÜLTÜR VE TURİZM BAKANLIĞI
Erzurum Kültür Varlıklarını Koruma Bölge Kurulu

KARAR

Erzurum İli, Uzundere İlçesi, Dikyar Mahallesi, 181 ada, 9 parselde kayıtlı bulunan, herhangi bir sit alanı içerisinde bulunmayan konutun tescil edilmesi talebine ilişkin Uzundere Belediye Başkanlığı Fen İşleri Müdürlüğü'nün 08.01.2018 tarih ve E.27 sayılı yazısı, 2018/84065 sayılı rapor okundu, dosyası incelendi. Yapılan görüşmeler sonucunda;

AVRUPA KONSEYİ	DOĞAL VE KÜLTÜREL VARLIKLARI KORUMA ENVANTERİ	D.K.V.K.E.	ANIT	ENVANTER NO :			
TÜRKİYE*	KÜLTÜR VE TABİAT VARLIKLARINI KORUMA GENEL MÜDÜRLÜĞÜ			HARİTA NO :			
İLİ: Erzurum	İLÇESİ: Uzundere	MAHALLE VE KÖY : Dikyar Mahallesi	KORUMA DERECESİ	ANITSAL	1	2	3
SOKAK VE KAPI NO:		KADASTRO PAFTA : ADA: 181 PARSEL: 9	DERECESİ	ÇEVRESEL	1	2	3
ADI:KONUT	YAPTIRAN: -	YAPAN: -	MİMARİ ÇAĞI:				
	YAPIM TARİHİ : -	KİTABE:	VAKFIYE:

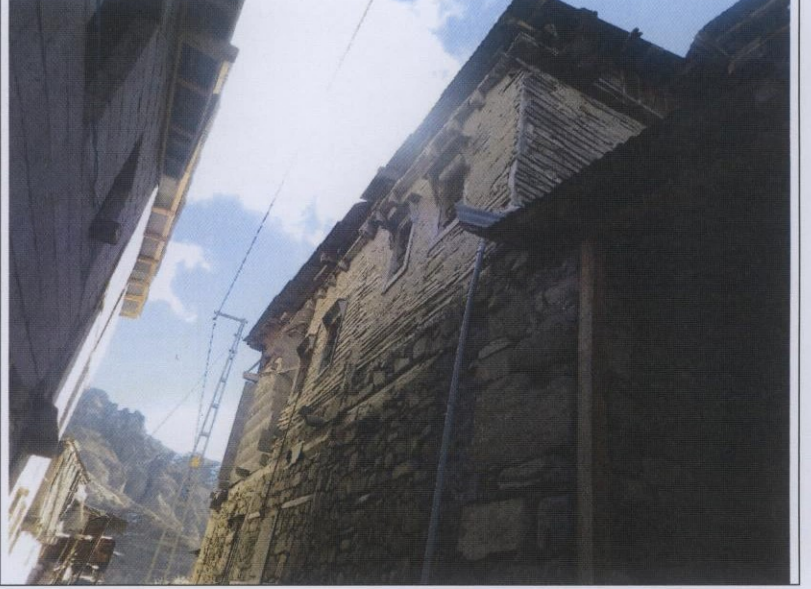
Konut Köy yerleşkesi içerisinde yer almaktadır. Yapıda düzgün kesmetaş, moloztaş ve ahşap malzeme kullanılmıştır. Üzeri sac malzeme ile örtülüdür. Yapı giriş kat ve üst kattan oluşmaktadır. Yapının üst katının bir kısmı ahşap malzemeyle kapatılmış olup dört pencere açıklığına bulunmaktadır. Ayrıca pencerelerde demir parmaklılara yer verilmiştir. Ahşap hatıllar kullanılmıştır. Giriş cephesinde kapı ve iki yanında pencere açıklığına yer verilmiştir. Girişte tek oda bulunmakta olup tavanında ahşap bezemeye yer verilmiştir. Giriş kapısının tam karşısında taştan bir ocak ve iki yanında ise niş bulunmaktadır. Ayrıca ahşap birde seki yer almaktadır. Duvarlar 1 - 1.50 m kadar ahşapla döşelidir. İki mazgal pencereye de yer verilmiştir. Üst katın anahtarı olmadığı için içeriye girilememiştir.
