T.C.
KÜLTÜR VE TURİZM BAKANLIĞI
Erzurum Kültür Varlıklarını Koruma Bölge Kurulu

KARAR

Erzurum İli, Uzundere İlçesi, Dikyar Mahallesi, 179 ada, 16 parselde kayıtlı bulunan, herhangi bir sit alanı içerisinde bulunmayan konutun tescil edilmesi talebine ilişkin Uzundere Belediye Başkanlığı Fen İşleri Müdürlüğü'nün 08.01.2018 tarih ve E.27 sayılı yazısı, 2018/84106 sayılı rapor okundu, dosyası incelendi. Yapılan görüşmeler sonucunda;

Erzurum İli, Uzundere İlçesi, Dikyar Mahallesi, 179 ada, 16 parselde yer alan konutun 2863 sayılı Kanunda öngörülen özellikleri taşıması nedeniyle korunması gerekli taşınmaz kültür varlığı olarak tescil edilmesine, yapı grubunun "II. grup" olarak belirlenmesine karar verildi.

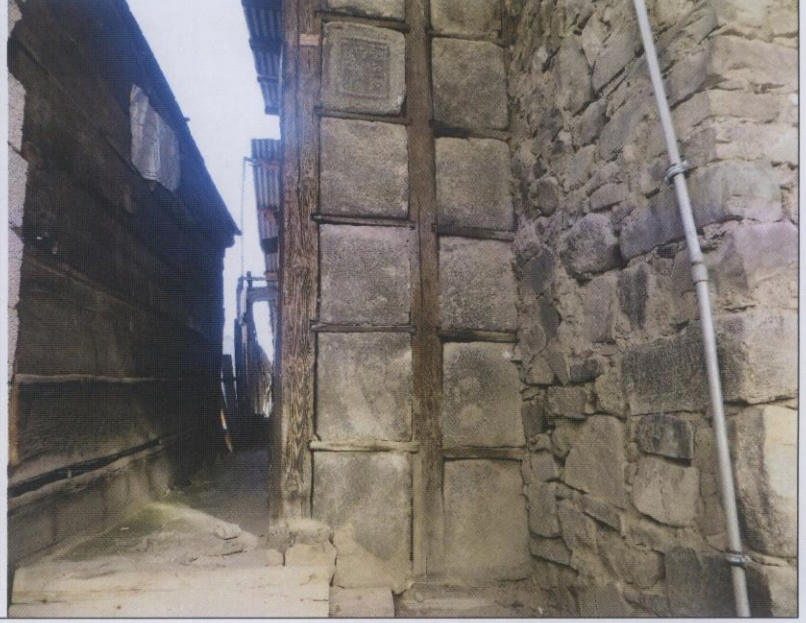
VAZİYET PLANI:

Konut Köy yerleşkesi içerisinde yer almaktadır. Yapıda düzgün kesmetaş, moloztaş ve ahşap malzeme kullanılmış olup ön cephesi olan giriş cephesinde göz dolma tekniğine yer verilmiştir. Üzeri sac malzeme ile örtülmüştür. Yapı giriş kat ve alt kattan oluşmaktadır. Yapının girişinde taş üzerinde 1295 tarihi yer almaktadır. Arka cephesinde yine bir kitabeye daha yer verilmiştir. Konutun giriş cephesi oldukça dar olup ahşap kapıdan içeri girilmektedir. Giriş katta çeşitli büyüklükte odalar yer almaktadır. Aşağı katta ise fazla bir özellikleri bulunmayan odalar, mutfak ve bir bahçe yer almaktadır.
