T.C.
KÜLTÜR ve TURİZM BAKANLIĞI
BALIKESİR KÜLTÜR VARLIKLARINI KORUMA BÖLGE KURULU
KARAR

Balıkesir İli, Edremit İlçesi, Altınoluk Mahallesi, Altınoluk Koruma Amaçlı İmar Planı kapsamında, Kentsel Sit sınırları içinde kalan,1294 ada, 9 parselde kayıtlı, mülkiyeti Balıkesir Su ve Kanalizasyon İdaresine ait çeşmenin;

AVRUPA KONSEYİ T Ü R K İ Y E	DOĞAL VE KÜLTÜREL VARLIKLARI KORUMA ENVANTERİ D.K.V.K.E	A N I T	ENVANTER NO: 10.07/477-
İLİ: BALIKESİR	İLÇESİ: EDREMİT	MAHALLE – KÖY - MEVKİ: ALTINOLUK MAHALLESİ	HARİTA NO :
ADRES ALTINOLUK MAHALLESİ	KADASTRO: PAFTA: ADA: 1294 PARSEL: 9	KORUMA DERECESİ	ANITSAL 1 2 3 ÇEVRESEL 1 2 3 ÇEVREYE AYKIRI 1 2 3
ADI: ÇEŞME	YAPTIRAN:	YAPAN:	MİMARİ ÇAĞI:
	YAPIM TARİHİ:	KİTABE:	VAKFİYE:

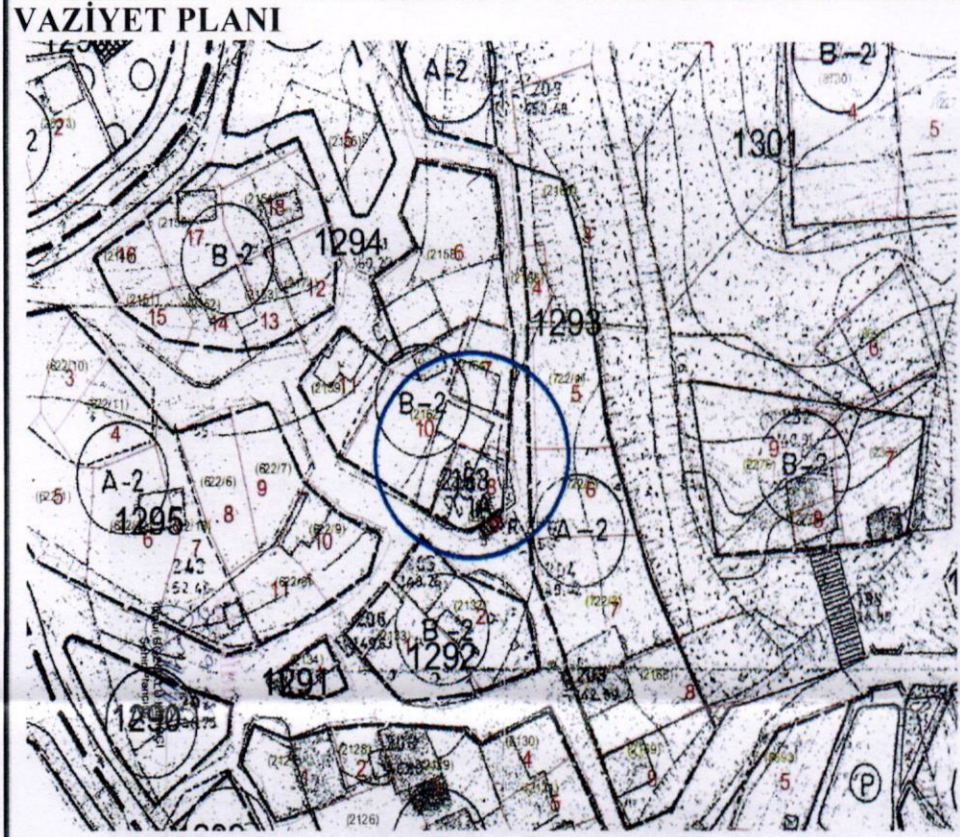
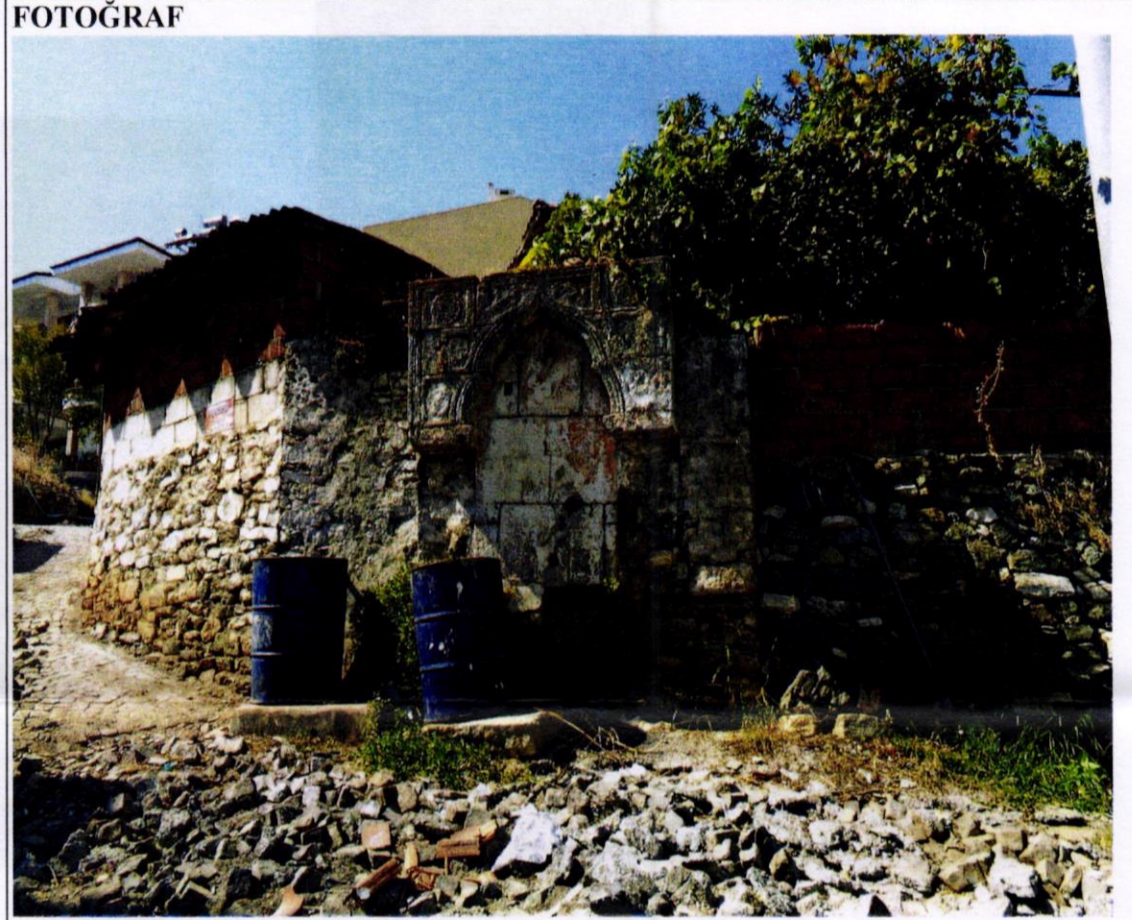
GENEL TANIM: Çeşme dikdörtgen planlı, kesme ve moloz taş dolgu malzeme ile güneydoğu yönden taşınmaza bitişik olarak inşa edilmiştir. Altınoluk Mahallesinde konutların arasında kalmıştır.

YAPILAN ONARIMLAR: Çeşmenin yalak, seki ve sütunçeleri tahrip edilmiş durumdadır.

AYRINTILI TANITIM: Çeşme, dikdörtgen formlu, düzgün kesme kireç taşından, taşınmazın bahçe duvarına bitişik olarak inşa edilmiştir. Çeşmenin dilimli sivri kemerinin bitiminden itibaren her iki yan bölümünde tahrip olan sütunçe izleri bulunmaktadır. Sütunçe izlerinin olduğu yerlerden çeşmenin inşasında moloz taş malzemenin dolgu malzemesi olarak kullanıldığı görülmektedir. Çeşmenin yalak bölümü tamamen tahrip olmuş, yalağın her iki yanında ise dinlenme sekilerinin olduğu kalan izlerden anlaşılmaktadır. Su akışının künk ya da kurna ile sağlandığı tahmin edilmektedir. Kesme taş malzemenin derz araları boşalmış olup aralardan otlar çıkmıştır. Dilimli sivri kemerinin bitiminden itibaren her iki yanında kabartma şeklinde yapılmış kıvrık dallı bitkisel motifler ile her iki köşesinde madalyon içinde geometrik şekiller yer almaktadır. Dilimli kemerin ikinci sırasının her iki yanında, kabartma şeklinde yuvarlak madalyon içinde geometrik şekillerin olduğu görülmüştür. Kemerin bitimine doğru çeşmedeki tahriplerin atması ile süslemeler net olarak görülememektedir.

- 2863 sayılı yasanın 6. maddesi kapsamında korunması gerekli taşınmaz kültür varlığı niteliği taşıdığından aynı yasanın 7. maddesi kapsamında tescil edilmesine,
- Kültür ve Tabiat Varlıklarını Koruma Yüksek Kurulunun 05.11.1999 tarih ve 660 sayılı ilke kararı doğrultusunda koruma grubunun II. grup yapı olarak belirlenmesine, hazırlanan tescil fişinin onanmasına,
- Tapu Müdürlüğünce Balıkesir İli, Edremit İlçesi, Altınoluk Mahallesi, 1294 ada, 9 parselin tapu kaydına “Korunması gerekli kültür varlığıdır” ve “II. Grup Yapıdır” şerhlerinin konulmasına, sonucundan Balıkesir Kültür Varlıklarını Koruma Bölge Kurulu Müdürlüğüne bilgi verilmesine
- Rölöve, restitüsyon ve restorasyon projesinin hazırlanarak kurulumuza iletilmesine karar verildi.
