T.C.
KÜLTÜR ve TURİZM BAKANLIĞI
Bursa Kültür Varlıklarını Koruma Bölge Kurulu
KARAR

Toplantı Tarihi ve No : 30.07.2015/211
Karar Tarihi ve No : 30.07.2015/4656

Bursa ili, Mudanya İlçesi, Koruma Amaçlı İmar Planı kapsamında, kentsel sit alanında, Yıldızkahve Sokakta, E:9/Y:h21b13b4c, E:63/Y:1124 ada, E:19/Y:6 parselde, 114 envanter numarasıyla tescilli yapıya bitişik konumda yer alan yapının yıkım talebine ilişkin; Mudanya Belediye Başkanlığı İmar ve Şehircilik Müdürlüğü'nün 25.02.2014 tarih ve 955 sayılı yazısı, 24.07.2015 tarih ve 3980 sayılı uzman raporu okundu, ekleri ve ilgili dosyası incelendi, yapılan görüşmeler sonunda;

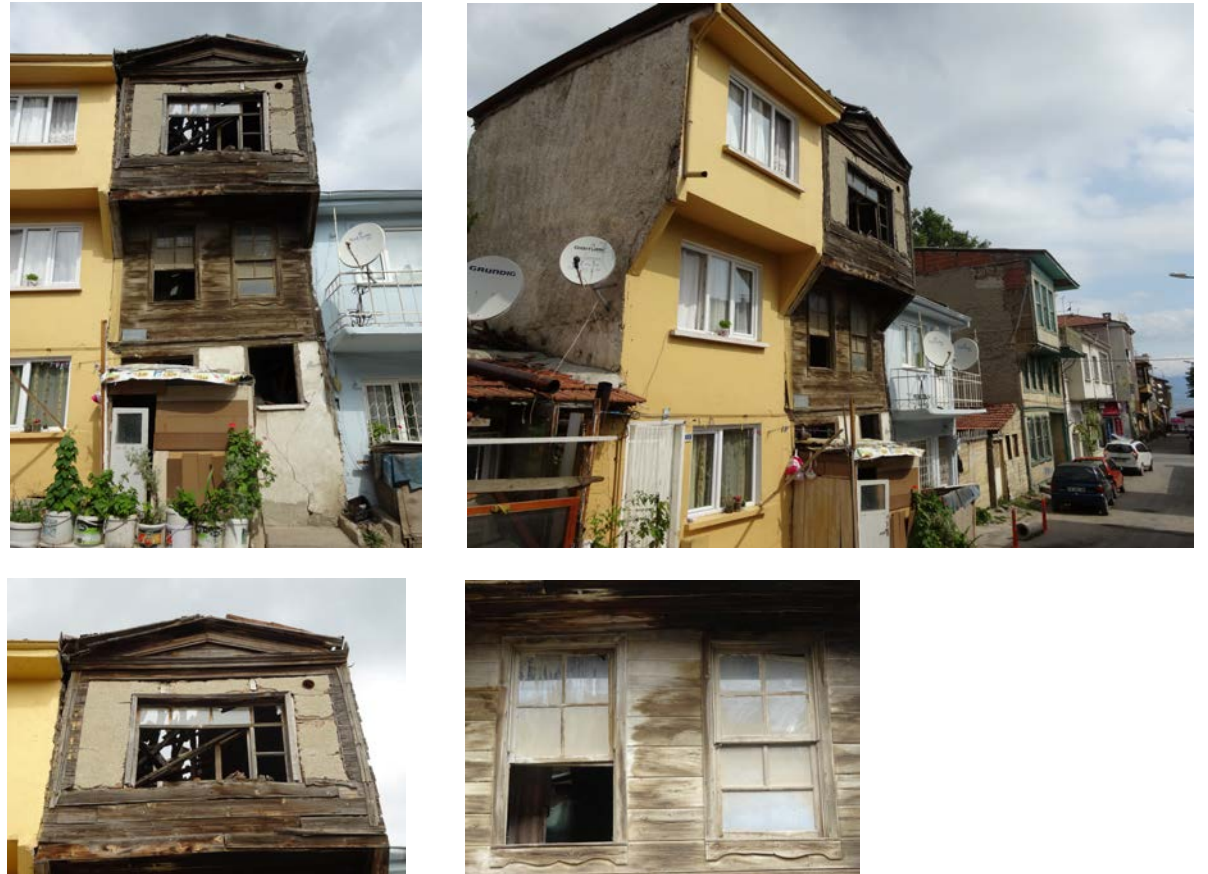
GÖZLEMLER: Üç katlı, tek cepheli, bitişik nizam, ön cephesi yola bakmakta, korunamamış, hasarlı yapı

BUGÜNKÜ SAHİBİ	Özel Mülkiyet	BAKIMINDAN SORUMLU OLMASI GEREKEN KURULUŞ: Mülkiyet Sahibi				
YAPILAN ONARIMLAR:						
AYRINTILI TANIM:			TEKNİK BİLGİLER			
<p>Bursa ili, Mudanya İlçesi, İsmetpaşa Mahallesi'nde yer almakta olup, günümüzde meskun değildir. Zemin+2 kat olmak üzere 3 kattan oluşmaktadır. 2. katı kapalı çıkmazdır. Bitişik nizamlı ve tek cepheli olan yapı hasarlıdır ve statik açıdan tehlike arz etmektedir. Ön cepheden tek girişi bulunmaktadır. Çatısı ve döşemeleri kısmen yıkılmış durumdadır ve cephesinde strüktürel çatlaklar bulunmaktadır. Zemin katı yığma kagir üzeri sıva, 1. ve 2. katı ahşap taşıyıcı sistem arası kerpiç ve harman tuğla dolgudan oluşmakta olup üzeri ahşap kaplamadır. Yapının zemin katındaki kapı ve pencere boşluklarının doğramaları yok olmuştur. 1. katın ön cephesinde 2 adet ahşap giyotin pencere bulunmaktadır. 2. kattaki ahşap pencere kanatlı olup, doğramaları yok olmuştur. Yapının çatısı ahşap beşik çatı olup, üzeri alaturka kiremit kaplıdır. 2. katın silmesi ahşap üçgen alınlıkla bitmektedir.</p>			SU	ELEKTRİK	ISITMA	KANALİZASYON

Bursa ili, Mudanya İlçesi, Koruma Amaçlı İmar Planı kapsamında, kentsel sit alanında, Yıldızkahve Sokakta, E:9/Y:h21b13b4c, E:63/Y:1124 ada, E:19/Y:6 parselde, 114 envanter numarasıyla tescilli yapıya bitişik konumda yer alan yapının, 2863 sayılı yasanın 6.maddesi ve ilgili yönetmeliğinde belirtilen özellikleri taşıması nedeniyle 2863 sayılı yasanın 7.maddesi gereğince "korunması gerekli taşınmaz kültür varlığı" olarak tescil edilmesine, koruma grubunun KTVKYK'nun 5.11.1999/660 tarih-sayılı ilke kararı uyarınca 2.grup olarak belirlenmesine, Korunması Gerekli Taşınmaz Kültür Varlıklarının ve Sitlerin Tespit ve Tescili Hakkında Yönetmeliğin 7.Maddesinin (5). Fıkrası uyarınca korunma alanının belirlenebilmesi için Kurul Müdürlüğü uzmanlarınca anılan taşınmazın yakın çevresinde irdeleme yapılarak, korunma alanı önerisinin değerlendirilmek üzere Kurulumuza iletilmesine, anılan yasa ve yürürlükteki yönetmelik uyarınca tapuda gereken ilan ve koruma grubu şerhlerinin konularak belgelerinin Müdürlüğümüze gönderilmesine, plandaki tescil taramasının yapılmasına, yapının mail-i inhidam durumunun değerlendirilebilmesi için rölövenin ivedilikle hazırlanarak Kurulumuza iletilmesine, bu aşamada can ve mal güvenliği açısından gerekli güvenlik önlemlerinin ilgilileri ve Belediyesince alınmasına karar verildi.
