T.C.
KÜLTÜR ve TURİZM BAKANLIĞI
Bursa Kültür Varlıklarını Koruma Bölge Kurulu

KARAR

Toplantı Tarihi ve No :21.03.2019/385
Karar Tarihi ve No : 21.03.2019/ 8687

AVRUPA KONSEYİ	DOĞAL VE KÜLTÜREL VARLIKLARI KORUMA ENVANTERİ D.K.V.K.E.	ANIT	ENVANTER NO:
TÜRKİYE	KÜLTÜR VARLIKLARI VE MÜZELER GENEL MÜDÜRLÜĞÜ		HARİTA NO:
İL: BURSA	İLÇESİ: OSMANGAZI	MAHALLESİ: ÇEKİRGE	KORUMA ANITSAL
SOKAK VE KAPI NO:	KADASTRO PAFTA: H22d01C4C ADA: 4162 PARSEL: 1		DERECESİ
ADI: KAMERİYE	YAPTIRAN:	YAPAN:	MİMARİ ÇAĞI:
	YAPIM TARİHİ:	KİTABE: -	VAKFIYE -

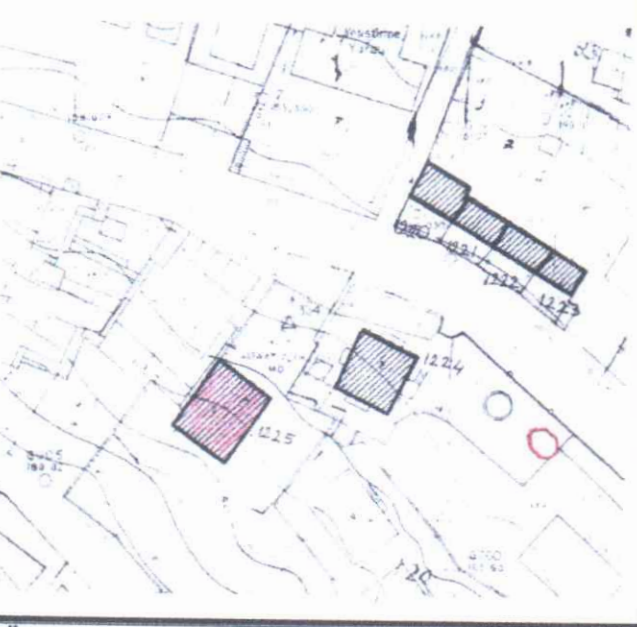
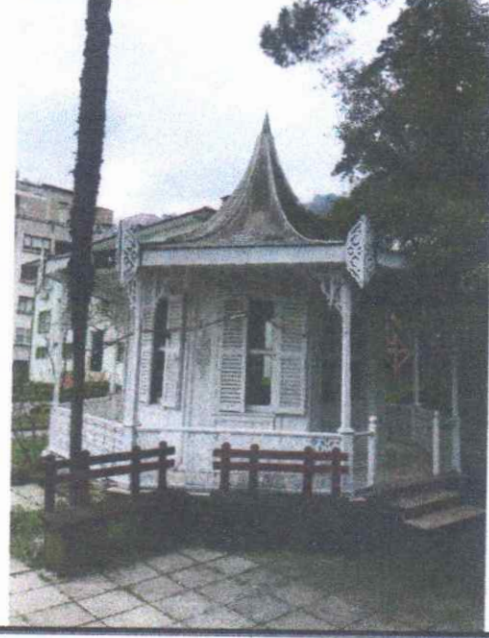
GENEL TANIM: Bursa İli, Osmangazi İlçesi, Çekirge Mahallesinde yer alan, kameriye yapısı.

YAPILAN ONARIMLAR: Tavandaki kalem işleri yakın dönemde onarım görmüştür, niteliksiz durumdadır.

Orman Bölge Müdürlüğünce kullanılan 1224 ve 1225 envanter numaralarıyla korunması gerekli taşınmaz kültür varlığı yapıların doğusunda yer alan kameriye yapısı altıgen planlı olup kagir yapım tekniği ile yapılmıştır. Kameriyenin yükseltilmiş zeminine 3 adet mermer basamak ile çıkılmaktadır. Yapıya giriş müze binasına bakan cephede bulunan ahşap çift kanatlı kapı ile sağlanmaktadır. Yapının çevresinde, çatı saçağını destekleyen 8 adet ahşap dikme bulunmaktadır. Dikmeler arasında ahşap korkuluklar mevcuttur. Yapının iç mekanının döşeme kaplaması mermer, tavanı ise sıva üzeri boya ve kalem işleriyle kaplı durumdadır. Yapının çatısı altıgen formdan konik bir forma geçiş yapmaktadır. Yapının saçak silmelerinde, dış cephelerinde, kapı ve pencere üstlerinde ahşap dekoratif elemanlar bulunmaktadır ancak bazıları niteliksizdir.
