T.C.
KÜLTÜR VE TURİZM BAKANLIĞI
ÇANAKKALE KÜLTÜR VARLIKLARINI
KORUMA BÖLGE KURULU
K A R A R

Çanakkale İli, Ayvacık İlçesi, Tamış Köyü'nde bulunan, mülkiyeti Maliye Hazinesi adına kayıtlı 145 ada 5 parselde yel değirmeninin tespitinin yapıldığı; 145 ada 5 parsel ve çevresine ilişkin sayısal verilerin istendiği Müdürlüğümüzün 08.11.2018 tarih ve E.908140 sayılı yazısı; sayısal verilerin Müdürlüğümüze iletildiği Çanakkale Valiliği, Kadastro Müdürlüğü'nün 18.12.2018 tarih ve E.4146525 sayılı yazısı ve ekleri; ilgili Kurum ve Kuruluşlardan görüşlerin talep edildiği Müdürlüğümüzün 01.02.2019 tarih ve E.98831 sayılı yazısı ile ilgili kurum ve kuruluşlardan görüşlerin Müdürlüğümüze iletildiği Karayolları Genel Müdürlüğü, 14. Bölge Müdürlüğü'nün 06.02.2019 tarih ve E.37969 sayılı yazısı; Çanakkale Valiliği, İl Tarım ve Orman Müdürlüğü'nün bila tarih ve E.438215 sayılı yazısı; Çanakkale Valiliği, İl Kültür ve Turizm Müdürlüğü'nün 07.02.2019 tarih ve E.115825 sayılı yazısı; Çanakkale Valiliği, İl Afet v Acil Durum Müdürlüğü'nün 06.02.2019 tarih ve E.20911 sayılı yazısı; Kültür ve Turizm Bakanlığı, Yatırım ve İşletmeler Genel Müdürlüğü'nün 12.02.2019 E.130479 sayılı yazısı; Çanakkale Orman Bö

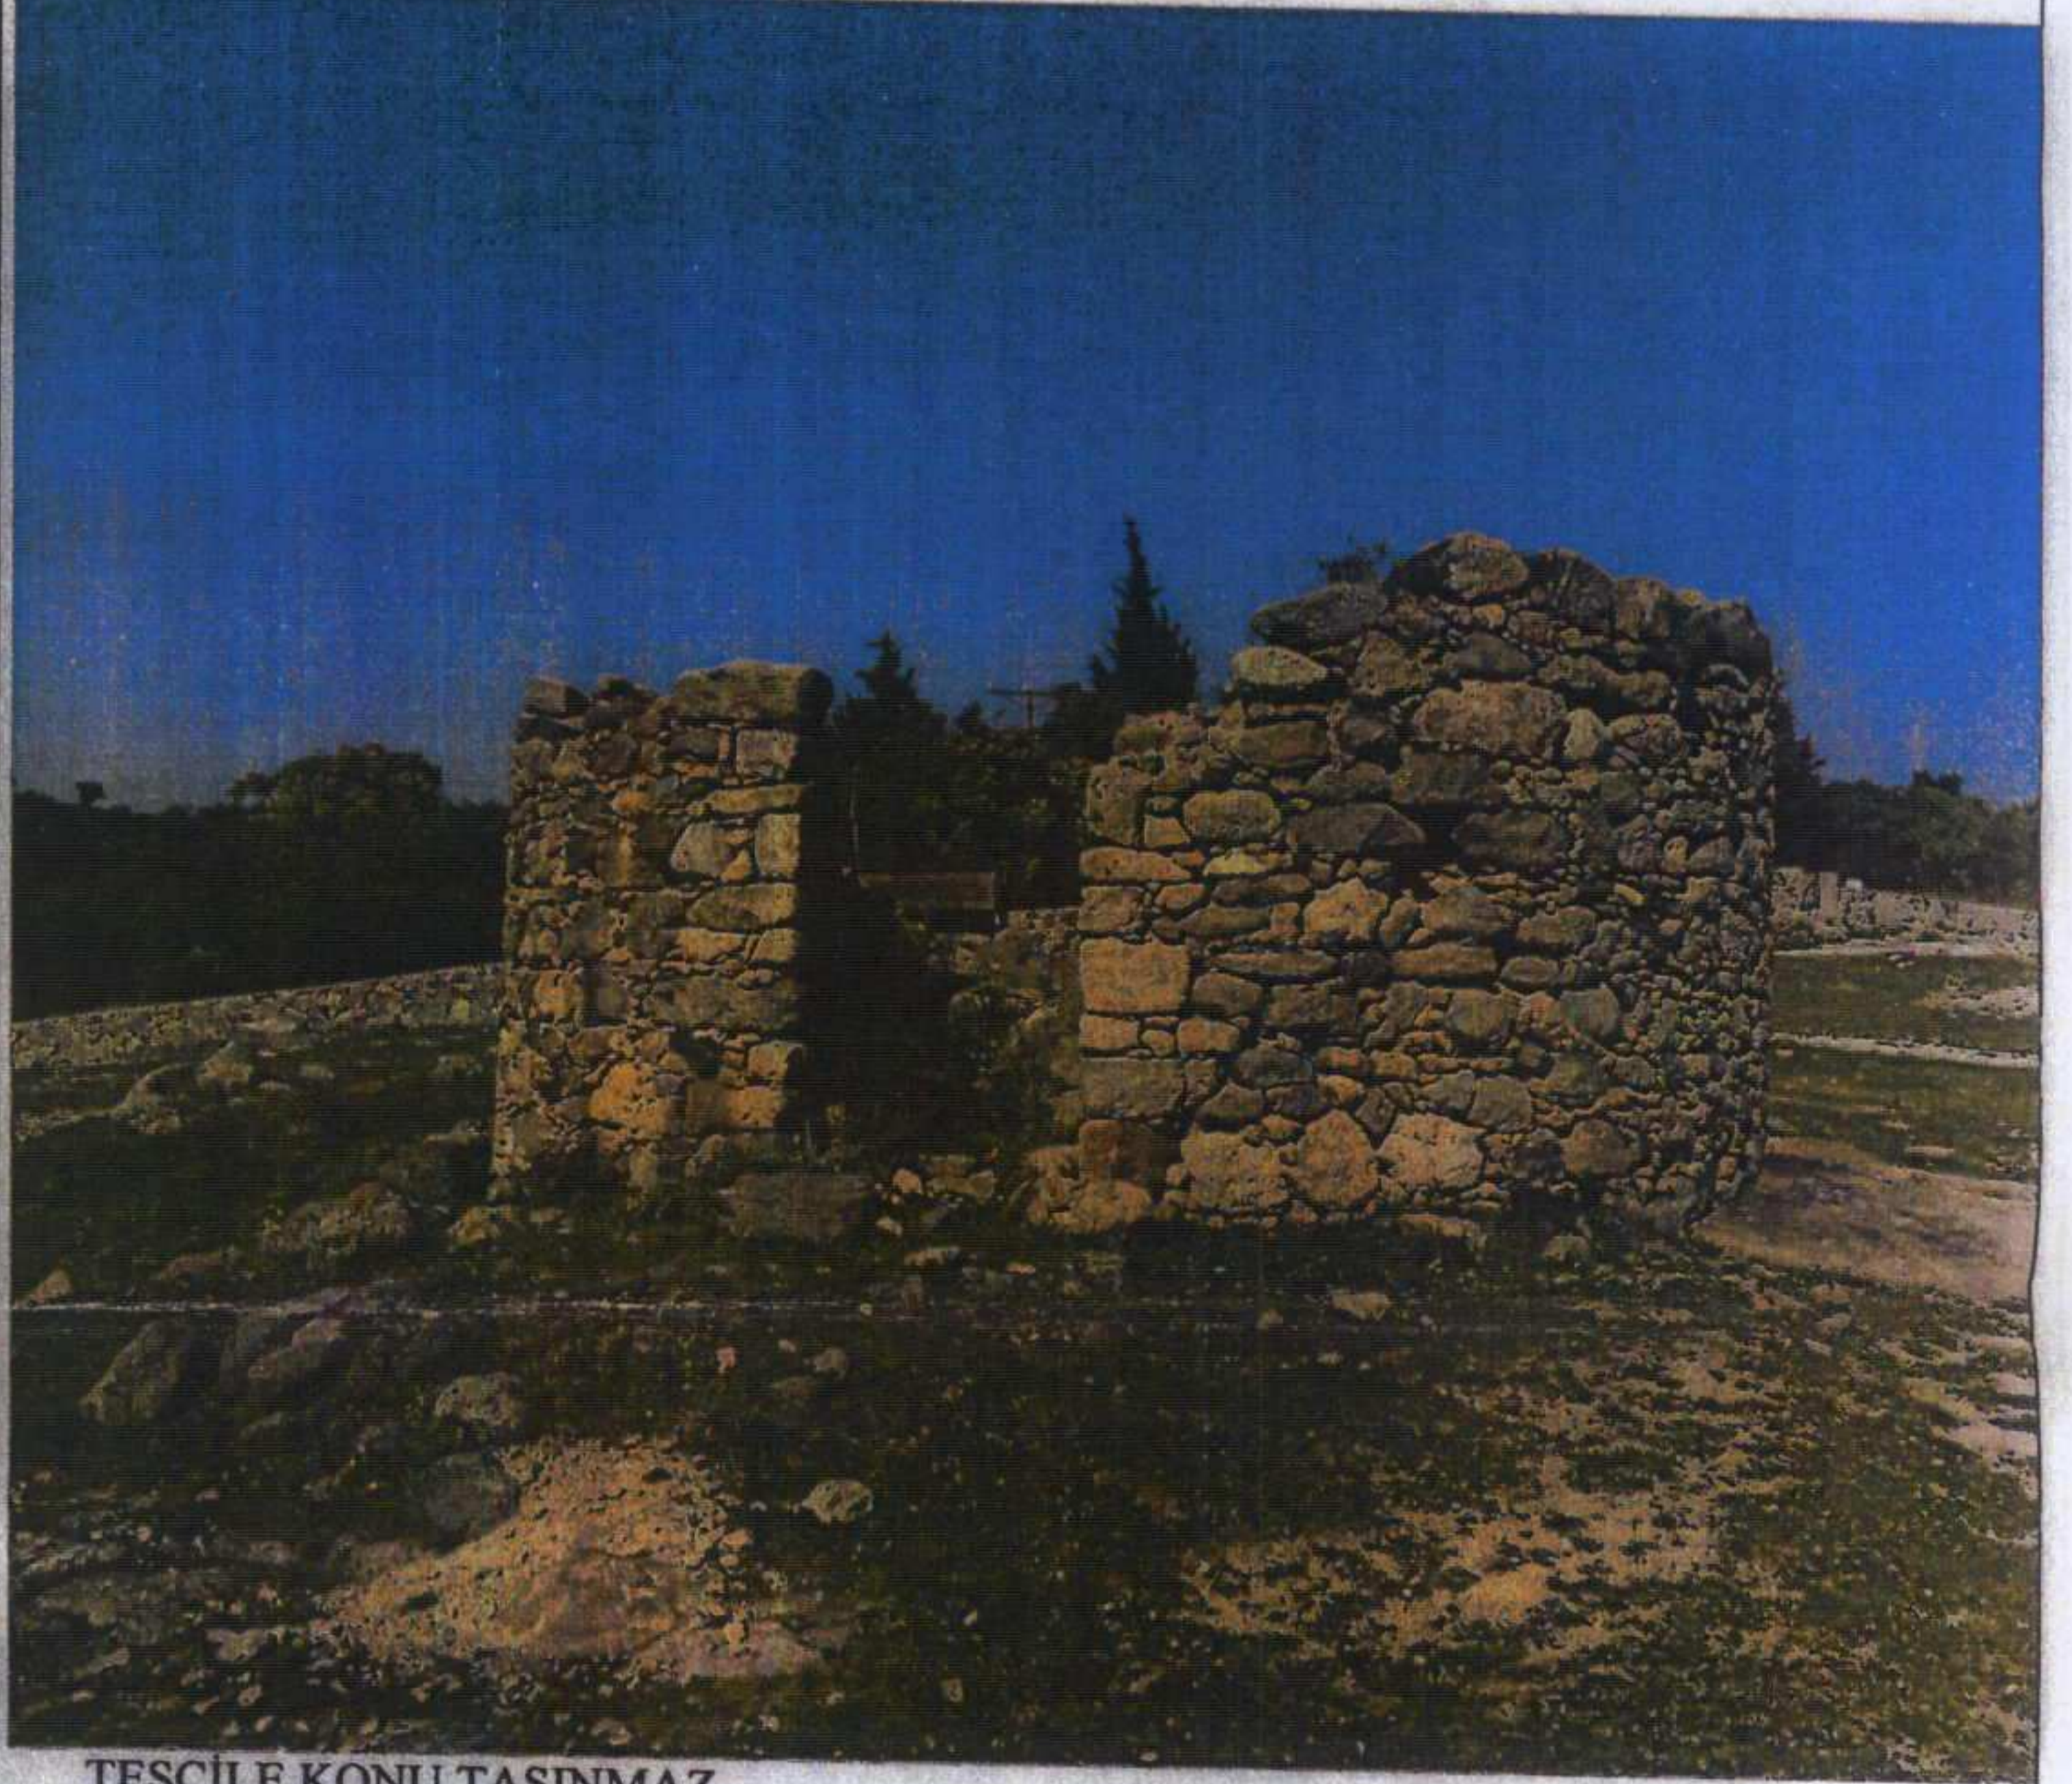
FOTOĞRAF

TESCİLE KONU TAŞINMAZ

GÖZLEMLER: Günümüzde silindirik gövdesi giriş kapısına kadar ayakta. Üst bölümü tamamen yıkılmış olan değirmenin taş aralarında deformasyonlar gözlenmiştir.

Çanakkale İli, Ayvacık İlçesi, Tamiş Köyü'nde, 145 ada, 5 parselde bulunan silindirik gövdeli taş malzemeli kagir değirmen silindirik gövdesi giriş kapısına (2-2.5 m civarı) kadar sağlam kalabilmiştir. Değirmen içerisinde bir kaç basamak merdiven dışında mumluklar ve pencere açıklıkları görülmüştür. Değirmenin öğütme mekanizmasına dair hiçbir malzeme görülmemiştir.

Yel değirmen, Turan Takaoğlu'nun arşiv belgelerine dayanarak belirlendiği tipolojiye göre kule görünümüne sahip silindirik taş örgü gövdeli yel değirmenleri grubundadır. Değirmenin andezit taş ve toprak harç kullanılarak inşa edildiği, duvar kalınlıklarının 1m, kule çapının ise 6m olduğu belirtilmiştir.

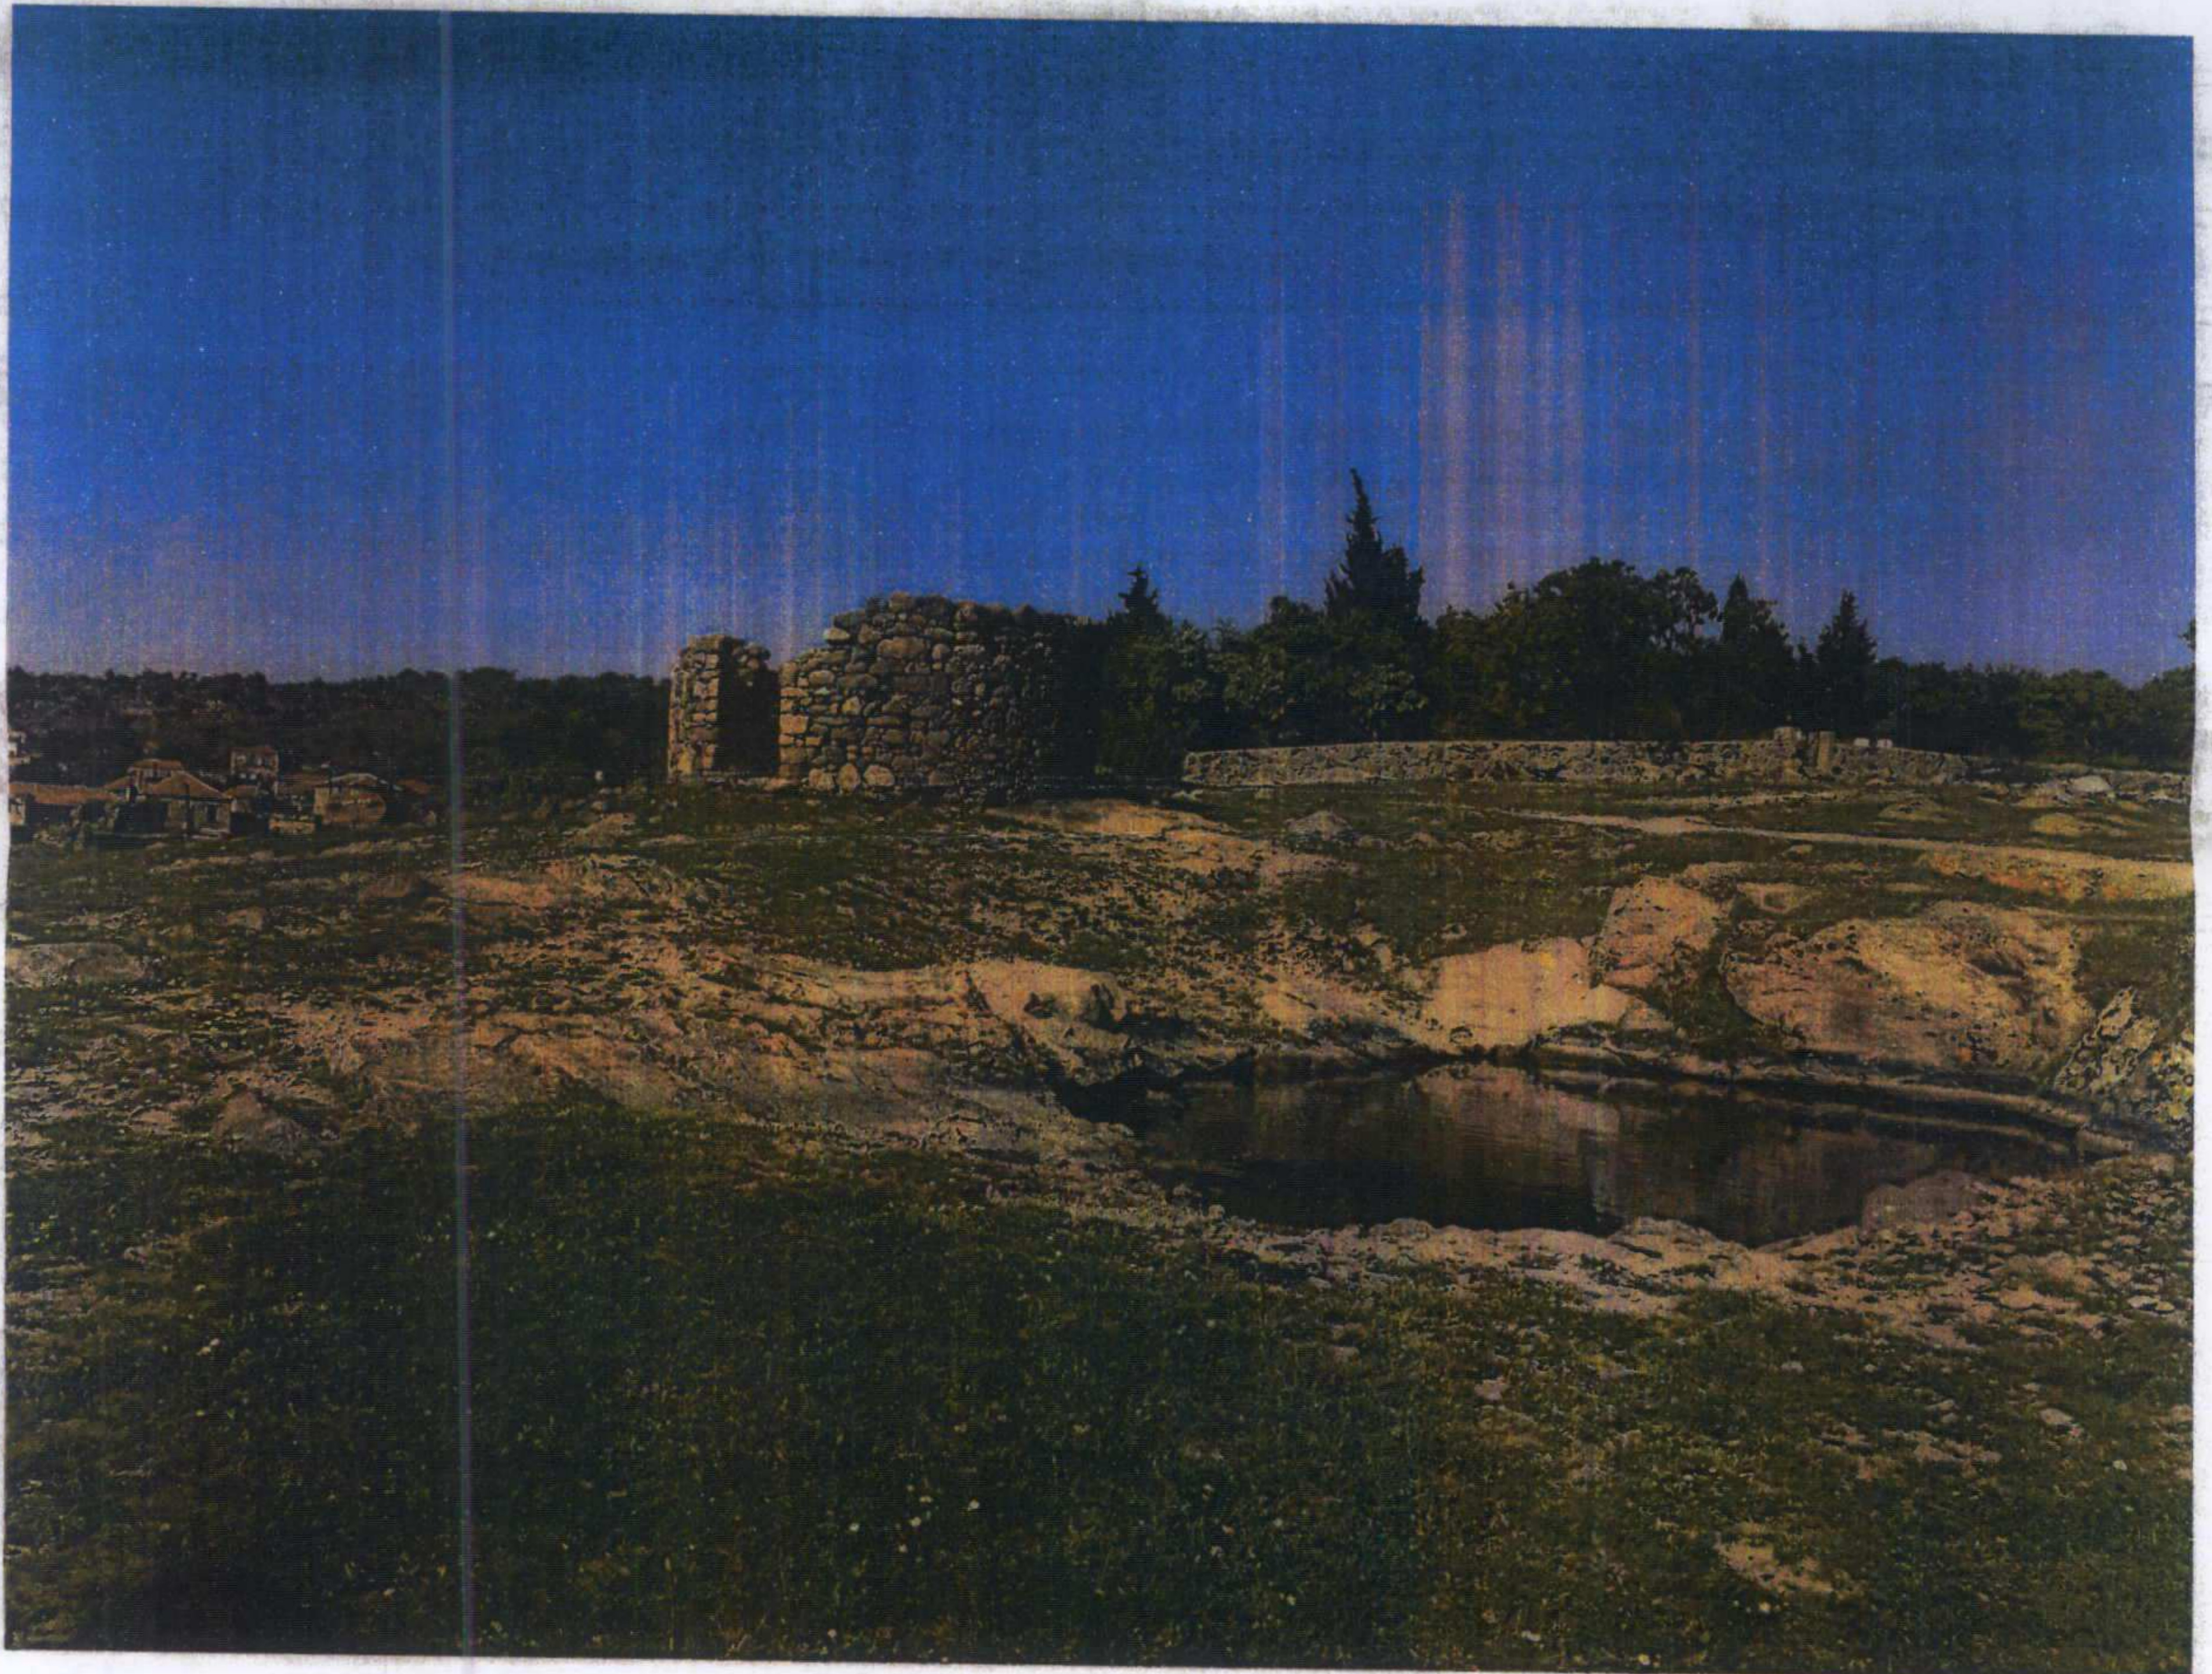
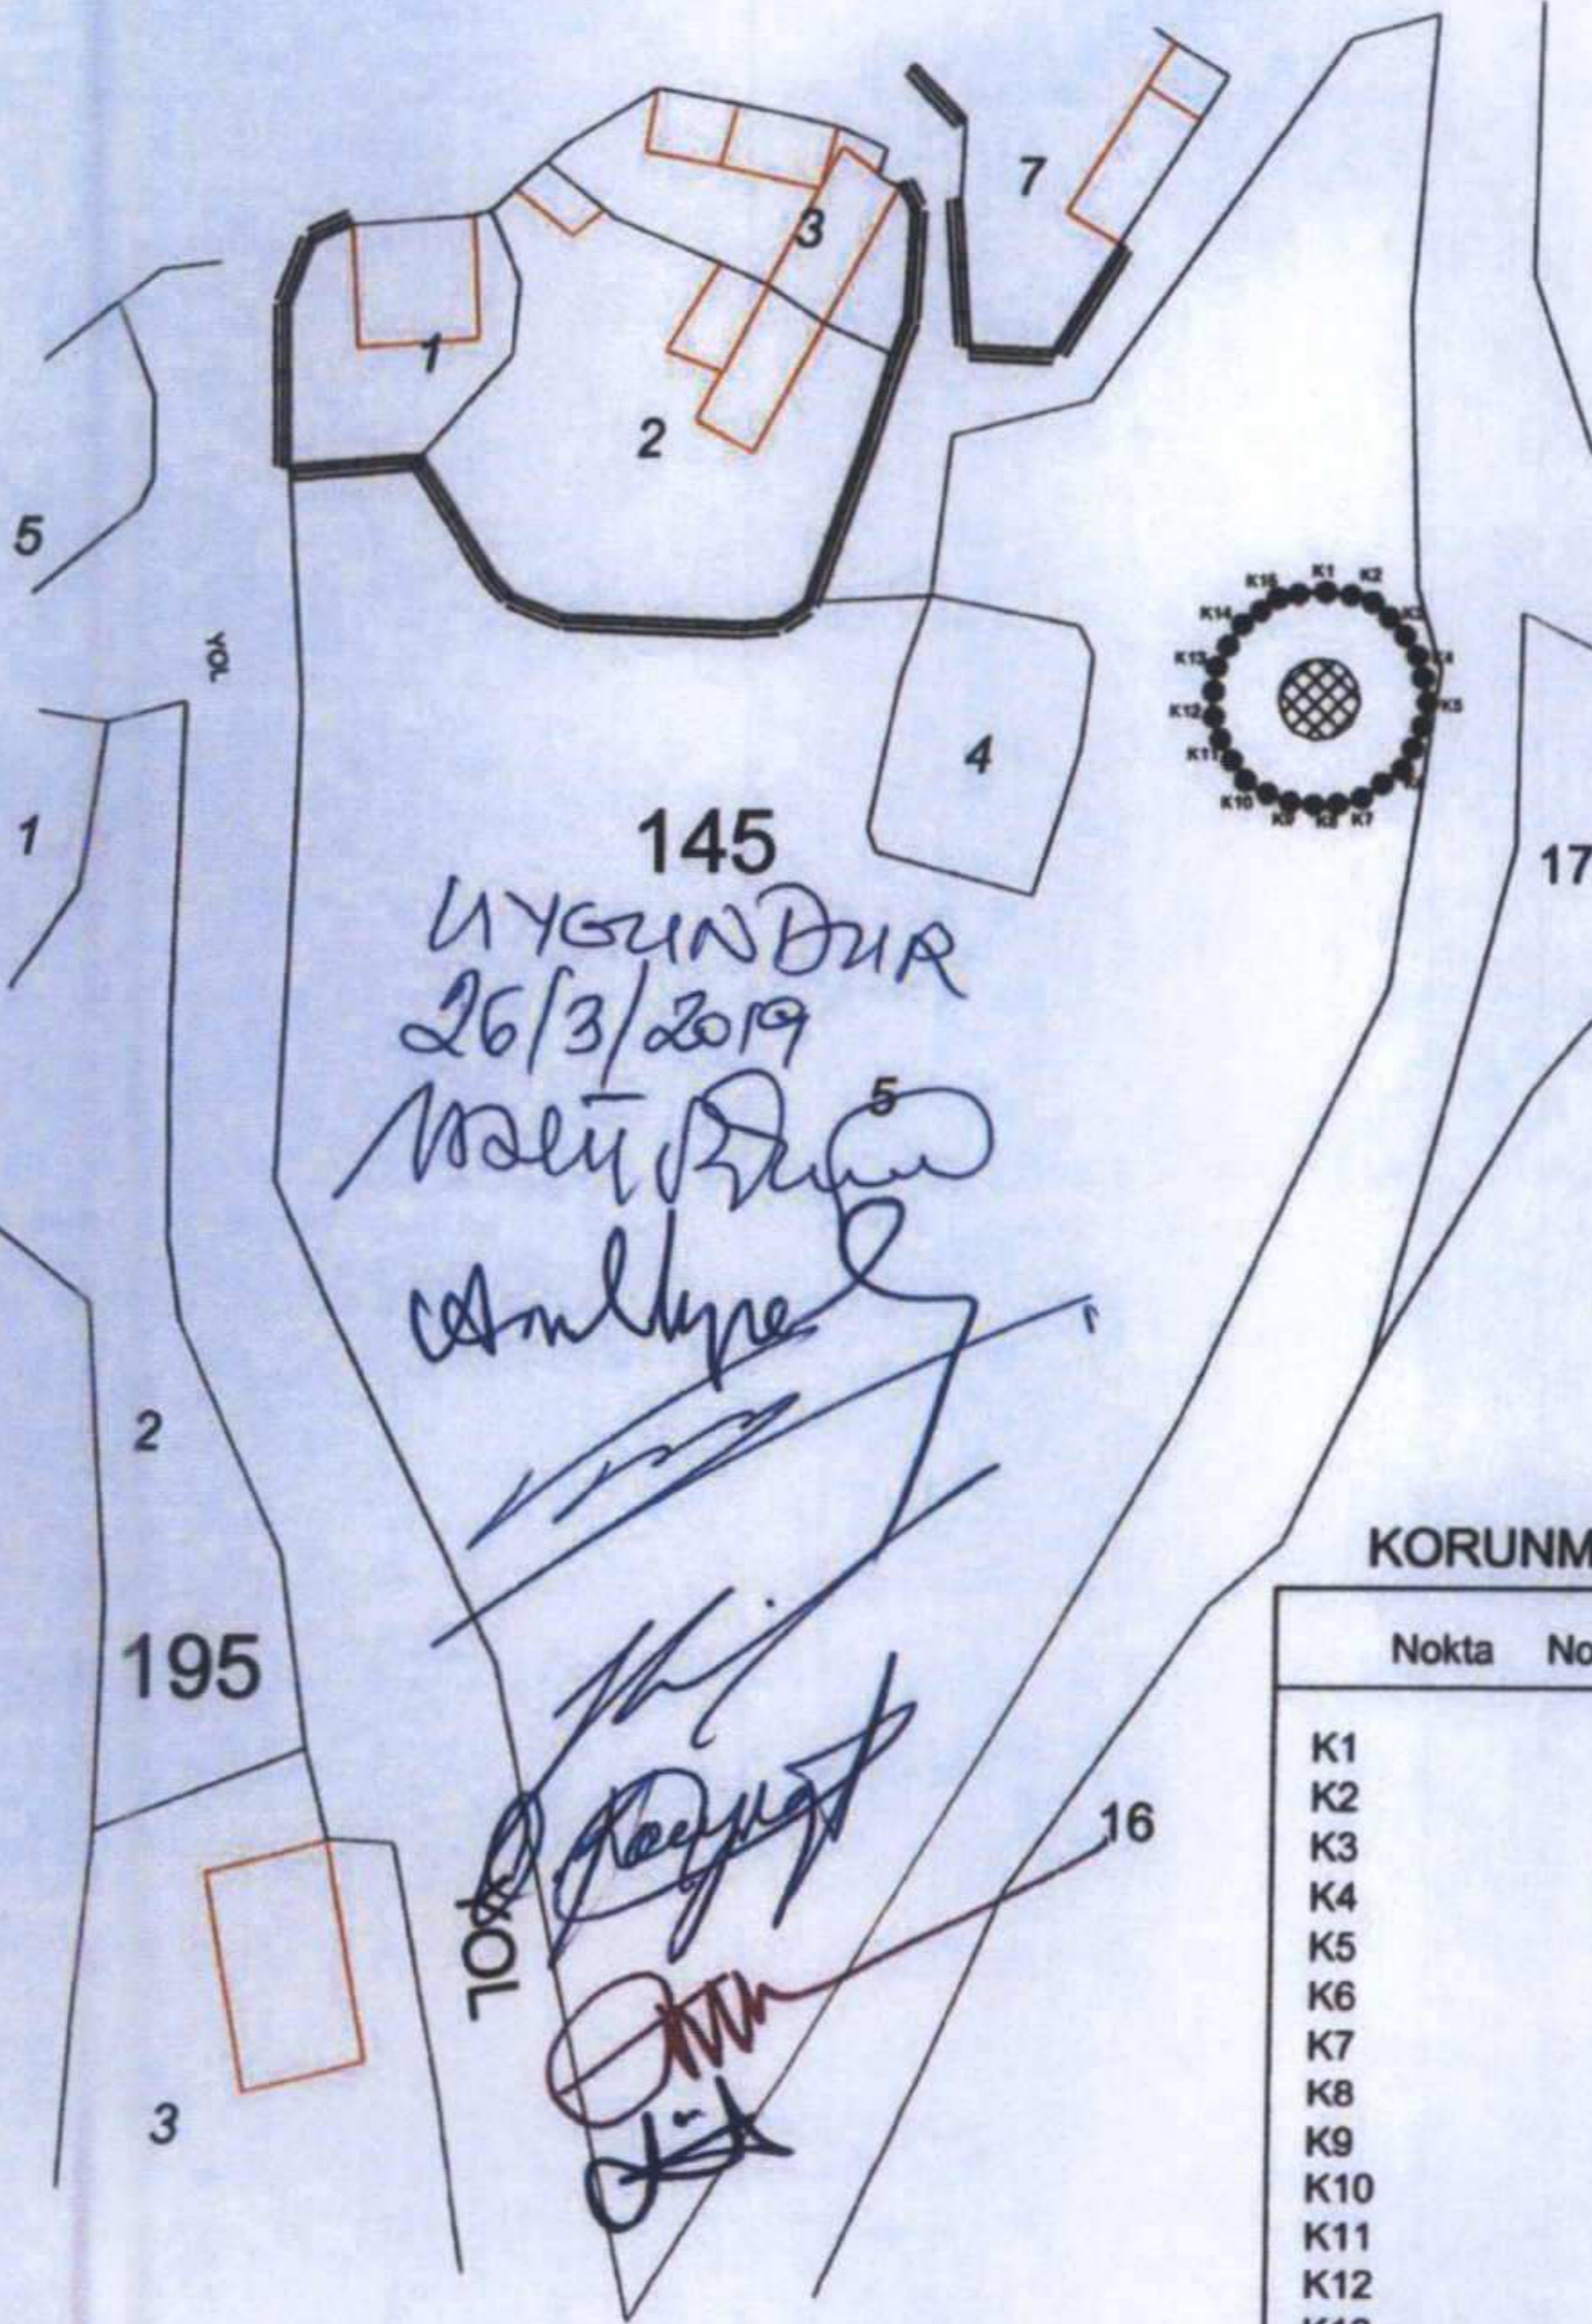
ÇANAKKALE İLİ, AYVACIK İLÇESİ, TAMIŞ KÖYÜ, 145 ADA 5 PARSELDE YER ALAN,
KORUNMASI GEREKLİ TAŞINMAZ KÜLTÜR VARLIĞI (YEL DEĞİRMENİ)
KORUNMA ALANI HARİTASI

KORUNMA ALANI SINIRI

KORUNMASI GEREKLİ TAŞINMAZ KÜLTÜR VARLIĞI (YEL DEĞİRMENİ)
