T.C.
KÜLTÜR VE TURİZM BAKANLIĞI
Erzurum Kültür Varlıklarını Koruma Bölge Kurulu

KARAR

Erzincan İli, Üzümlü İlçesi, Bayırbağ Köyü, 741, 742, 1441 parsel sınırları dâhilinde bulunan ve herhangi bir sit içinde bulunmayan şapel kalıntısının tescillenmesi hususundaki Erzincan Valiliği İl Kültür ve Turizm Müdürlüğü'nün 17.08.2016 gün ve 1625 sayılı yazısı gereği tescillenmesinin değerlendirilmesine yönelik 2017/270 sayılı rapor okundu, dosyasındaki bilgi belgeler incelendi, yapılan görüşme sonucunda;

AVRUPA KONSEYİ	DOĞAL VE KÜLTÜREL VARLIKLARI KORUMA ENVANTERİ		ANIT	ENVANTER NO:				
TÜRKİYE	KÜLTÜR VARLIKLARI VE MÜZELER GENEL MÜDÜRLÜĞÜ			HARİTA NO:				
İL: ERZİNCAN	İLÇE : ÜZÜMLÜ	MAHALLE-KÖY : Bayırbağ Beldesi VEYA MEVKİİ : Bağlar Mevkii		KORUMA DERECESESİ	ANITSAL	1	2	3
ADI: ŞAPEL	PAFTA	ADA	PARSEL		ÇEVRESEL	1	2	3
YAPTIRAN :	YAPAN :		MİMARİ ÇAĞI :	AYKIRI				
YAPIM TARİHİ :	KİTABE :		VAKFIYE :	GENEL TANIMI : İlimiz Üzümlü İlçesi Bayırbağ Beldesi Bağlar Mevkiinde yer almaktadır.

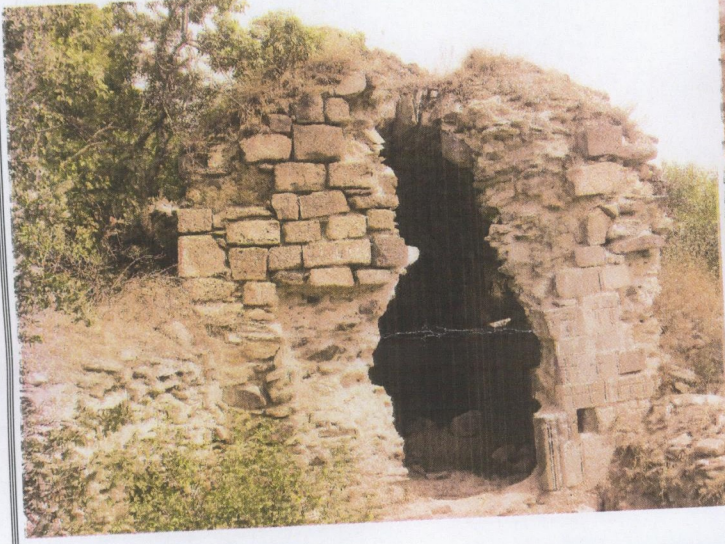
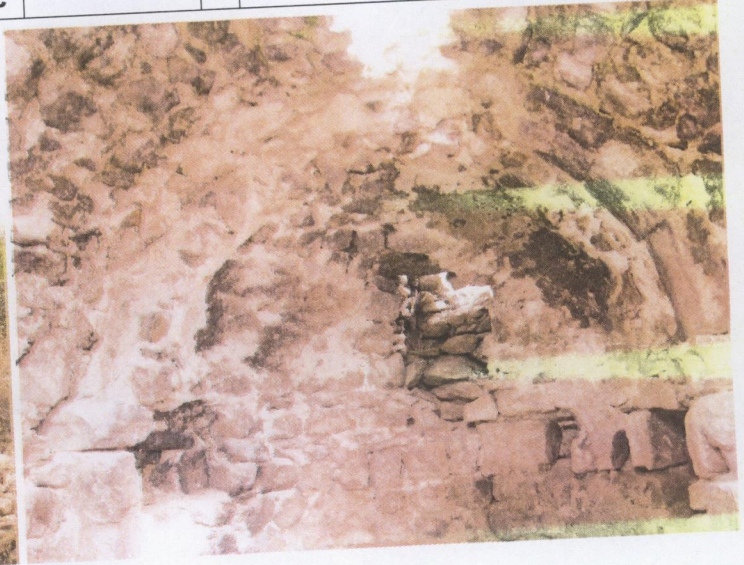
KORUMA DURUMU	A	İYİ	TAŞIYICI YAPI	A	ÜST YAPI	A	SÜSLEME ELEMANLARI	A	RUTUBET	A	YOK
	B	ORTA		B		B		B		İZİ VAR	
	C	FENA		C		C		C		ÖNEMLİ

Kilise (Şapel) kareye yakın planlı olup, tek neflidir. Şapelin giriş cephesi kesme ve moloz taştan, diğer cepheleri moloz taştan inşa edilmiştir. Duvarlarda yer yer dökülmeler görülmektedir. Giriş cephesinde giriş kısmını çevreleyen taşların üzerinde haç motifleri yer almaktadır. Giriş bölümünde kapı eşiğinde yer alan taştan, giriş kapısının silmeli söve ile çerçevesi anlaşılmaktadır.

Apsis kemerli bir yapıya sahip olup çatı üst örtüsü tonozdur. Apsis içerisinde 2 adet niş yer almaktadır. Soldaki niş kenarlarının tahrip olduğu ya da döküldüğü görülmüştür. Apsis kemer üst kısmında da taşların döküldüğü gözlenmiştir.
