T.C.
KÜLTÜR VE TURİZM BAKANLIĞI
EDİRNE KÜLTÜR VARLIKLARINI
KORUMA BÖLGE KURULU
K A R A R

Toplantı Tarihi-No : 25.06.2019 - 312
Karar Tarihi ve No : 25.06.2019 - 6059

Kırklareli İli, Vize İlçesi, Kıyıköy Beldesi, Kale Mahallesi, 247 ada, 9 parselde şahıs mülkiyetlerinde kayıtlı bulunan, Koruma Bölge Kurulumuzun 13.06.1996 gün ve 3168 sayılı kararı ile uygun bulunarak onaylanan 1/1000 ölçekli Kıyıköy Koruma Amaçlı Revizyon İmar Planında kentsel ve 3.derece arkeolojik sit alanı içerisinde kalan, tapuda avlulu iki katlı ahşap ev ve kargir dükkan vasıflı tescilsiz taşınmaz üzerinde yer alan yapının yıkımı, onarımı ve güvenlik önlemi alınması talebine ilişkin Kıyıköy Belediyesi, Yazı İşleri Müdürlüğü'nün 17.04.2019 tarihli ve 380 sayılı yazısı ile Kırklareli Valiliği, İl Kültür ve Turizm Müdürlüğü'nün 15.05.2019 tarihli ve E.416530 sayılı yazısı, raportörün raporu okundu, dosyası incelendi, yapılan görüşmeler sonucunda;

AVRUPA KONSEYİ		KÜLTÜREL VARLIKLARI KORUMA ENVANTERİ K.V.K.E				ENVANTER NO :	
TÜRKİYE						ANIT	
İLİ: Kırklareli		İLÇESİ: Vize		MAHALLE KÖY: Kıyıköy-Kale Mah. VEYA MEVKİ:		HARİTA NO:	
SOKAK VE KAPI NO: Pazar Sok. No: 4		KADASTRO: PAFTA: E20d-12b-3		ADA: 247		PARSEL: 9

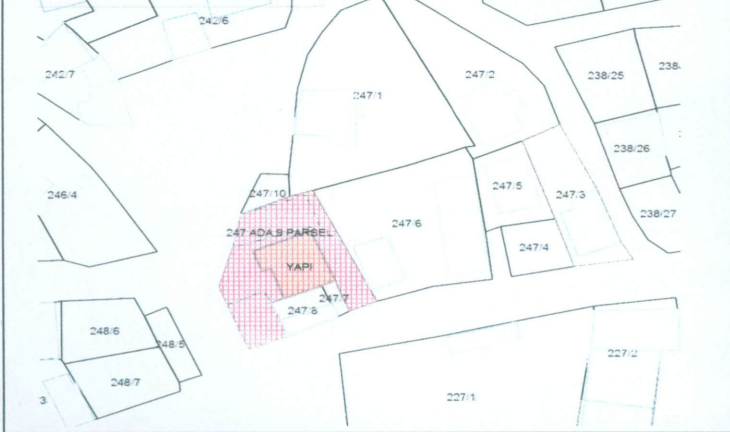
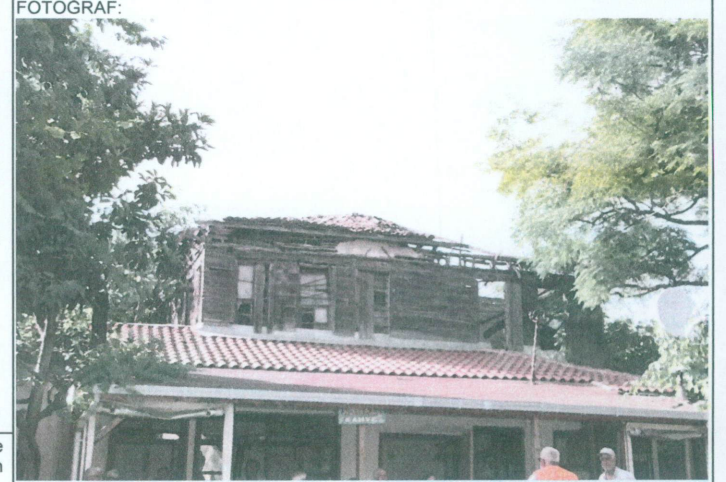
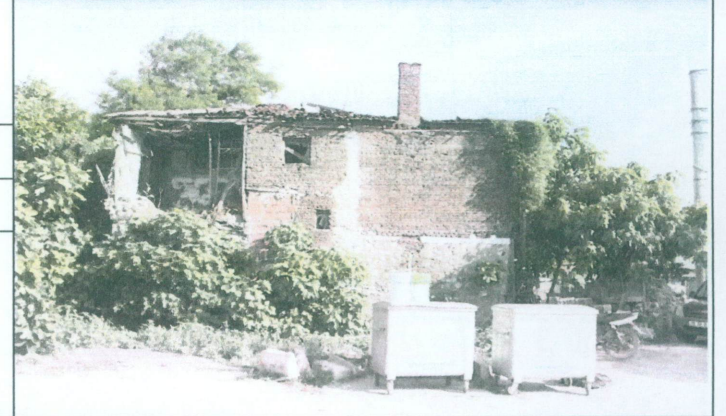
GENEL TANIMI: Zemin + 1 katlı, yağma moloz ve tuğla duvar örgülü, 1.kat cephesi ahşap kaplamalı, kırma çatılı ve alaturka kiremit örtülüdür.

KORUMA DURUMU	A	İYİ	TAŞIYICI	A	DIŞ YAPI	A	ÜST YAPI	A	İÇ YAPI	A	SÜSLEME ELEMANLARI	A	RUTUBET	A	YOK	
	B	ORTA		B	B	B	B	B	B	B	B	B	B	B	B	İZİ VAR
	X	C		FENA	X	C	X	C	X	C	X	C	X	C	X	C

GÖZLEMLER: Yapı güney cephesinde 247 ada 8 parselde bulunan muhdes kahvehane yapısına bitişik konumdadır. Kuzey cephe duvarlarının bir kısmı yıkılmış olup, yapının çatısında, duvarları ile kaplamalarında bozulmalar vardır.

YAPILAN ONARIMLAR: Arka cephesinde yıkılma tehlikesine karşı bir bölüm muhdes delikli tuğla ile örülmüştür.

AYRINTILI TANIM: Zemin + 1 katlı, yağma moloz ve tuğla duvar örgülü, 1.kat cephesi ahşap kaplamalı, kırma çatılı ve alaturka kiremit örtülüdür. Yapı güney cephesinde 247 ada 8 parselde bulunan muhdes kahvehane yapısına bitişik konumdadır. Kuzey cephe duvarlarının bir kısmı yıkılmış olup, döşeme ve avanların ahşap olduğu görülmektedir. Yapının çatısında, duvarları ile kaplamalarında bozulmalar vardır. Yapının 1.kat güney cephesinde yer alan pencerelerinin giyotin tipinde ve kepenkli olduğu görülmektedir.

Kırklareli İli, Vize İlçesi, Kıyıköy Beldesi, Kale Mahallesi, 247 ada, 9 parselde şahıs mülkiyetlerinde kayıtlı bulunan, Koruma Bölge Kurulumuzun 13.06.1996 gün ve 3168 sayılı kararı ile uygun bulunarak onaylanan 1/1000 ölçekli Kıyıköy Koruma Amaçlı Revizyon İmar Planında kentsel ve 3.derece arkeolojik sit alanı içerisinde kalan taşınmaz üzerinde bulunan yapıların yıkımının uygun olmadığına, taşınmaz üzerinde yer alan dükkan ve konut yapılarının 2863 sayılı yasa kapsamına giren özellikler taşıması nedeniyle 6.ve 7.madde ile ilgili yönetmeliğin 4.maddesine istinaden Korunması gerekli kültür varlığı olarak tescil edilmesine, yapıların 2863 sayılı yasanın 18.maddesi ile Yüksek Kurulun 05.11.1999 tarih ve 660 sayılı İlke Kararına istinaden 2.grup yapılar olarak grup tayinlerinin yapılmasına, taşınmazlara ilişkin Yüksek Kurulun 05.11.1999 tarih ve 660 sayılı ilke kararı gereği etkin fiziki ve güvenlik önlemlerinin alınmasına, taşınmaz üzerindeki yapılara ilişkin rölöve, restitüsyon ve restorasyon projelerinin hazırlanarak Kurulumuza sunulmasına karar verildi.

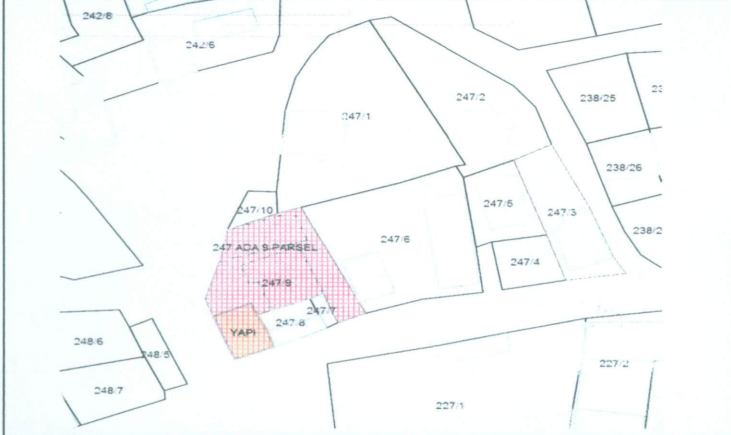
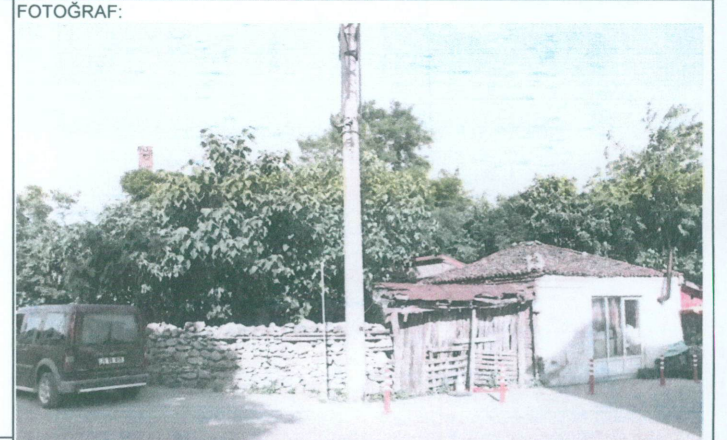
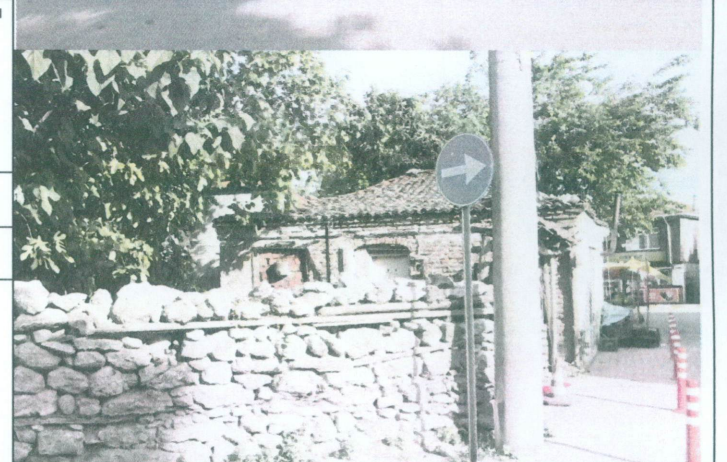
GENEL TANIMI: Taşınmaz parselinin güneybatı köşesinde yer alan yapı tek katlı, kareye yakın dikdörtgen planlı, yığma tuğla duvar örgülü, kırma çatılı ve alaturka kiremit örtülüdür.

KORUMA DURUMU	A	İYİ	TAŞIYICI	X	A	DIŞ YAPI	A	ÜST YAPI	X	A	İÇ YAPI	A	SÜSLEME ELEMENLARI	A	RUTUBET	A	YOK
	X	B		ORTA	B	X	B		B	X		B		İZİ VAR			
		C		FENA	C	C	C		C	C		C		ÖNEMLİ

GÖZLEMLER: Yapının güney cephesi önünde yer alan muhdes uygulamalardan dolayı izlenemekte olup, doğu cephesi ise bitişik nizamdır. Yapının içine girilememiştir.

YAPILAN ONARIMLAR: Batı cephesinde pvc doğramalı camekan ve kapı bulunur.

AYRINTILI TANIM: Taşınmaz parselinin güneybatı köşesinde yer alan yapı tek katlı, kareye yakın dikdörtgen planlı, yığma tuğla duvar örgülü, kırma çatılı ve alaturka kiremit örtülüdür. Çatı saçağının altı üç sıra tuğla silmelidir. Yapının güney cephesi önünde yer alan muhdes uygulamalardan dolayı izlenemekte olup, batı cephesinde pvc doğramalı camekan ve kapı bulunur. Yapının kuzey cephesinde ise üç adet dikdörtgen formlu ve tuğla kemerli penceresi bulunur. Doğru cephesi ise bitişik nizamdır. Yapının içine girilememiştir.
