T.C.
KÜLTÜR VE TURİZM BAKANLIĞI
ÇANAKKALE KÜLTÜR VARLIKLARINI
KORUMA BÖLGE KURULU
K A R A R

Çanakkale İli, Gelibolu İlçesi, Adilhan ve Kocaçeşme Köyleri arasında bulunan, sit dışı alanda kalan ve bireysel tescili bulunmayan, Adilhan Köprüsünün tescilli olup olmadığı hususunda bilgi ve belgelerin talep edildiği Karayolları Genel Müdürlüğü, I. Bölge Müdürlüğü'nün 21.08.2017 tarih ve E.272362 sayılı yazısı ve ekleri, tespit-tescil çalışmalarının başlatıldığının belirtildiği ve Kurum görüşlerinin talep edildiği Müdürlüğümüzün 08.07.2019 tarih ve E.566162 sayılı yazısı ile görüşlerin iletildiği Çanakkale Valiliği, İl Afet ve Acil Durum Müdürlüğü'nün 09.07.2019 tarih ve E.100185 sayılı yazısı ve ekleri, Kültür ve Turizm Bakanlığı, Yatırım ve İşletmeler Genel Müdürlüğü'nün 12.07.2019 tarih ve E.585026 sayılı yazısı, Çanakkale Valiliği, Çevre ve Şehircilik İl Müdürlüğü'nün 19.07.2019 tarih ve E.17396 sayılı yazısı, Çanakkale İl Özel İdaresi, Ruhsat ve Denetim Müdürlüğü'nün 23.07.2019 tarih ve E.11496 sayılı yazısı, Çanakkale İl Özel İdaresi, Su ve Kanal Hizmetleri Müdürlüğü'nün 25.07.2019 tarih ve E.11588 sayılı yazısı, Çanakkale İl Özel İdaresi, Yol ve Ulaşım Hizmetleri Müdürlüğü'nün 31.

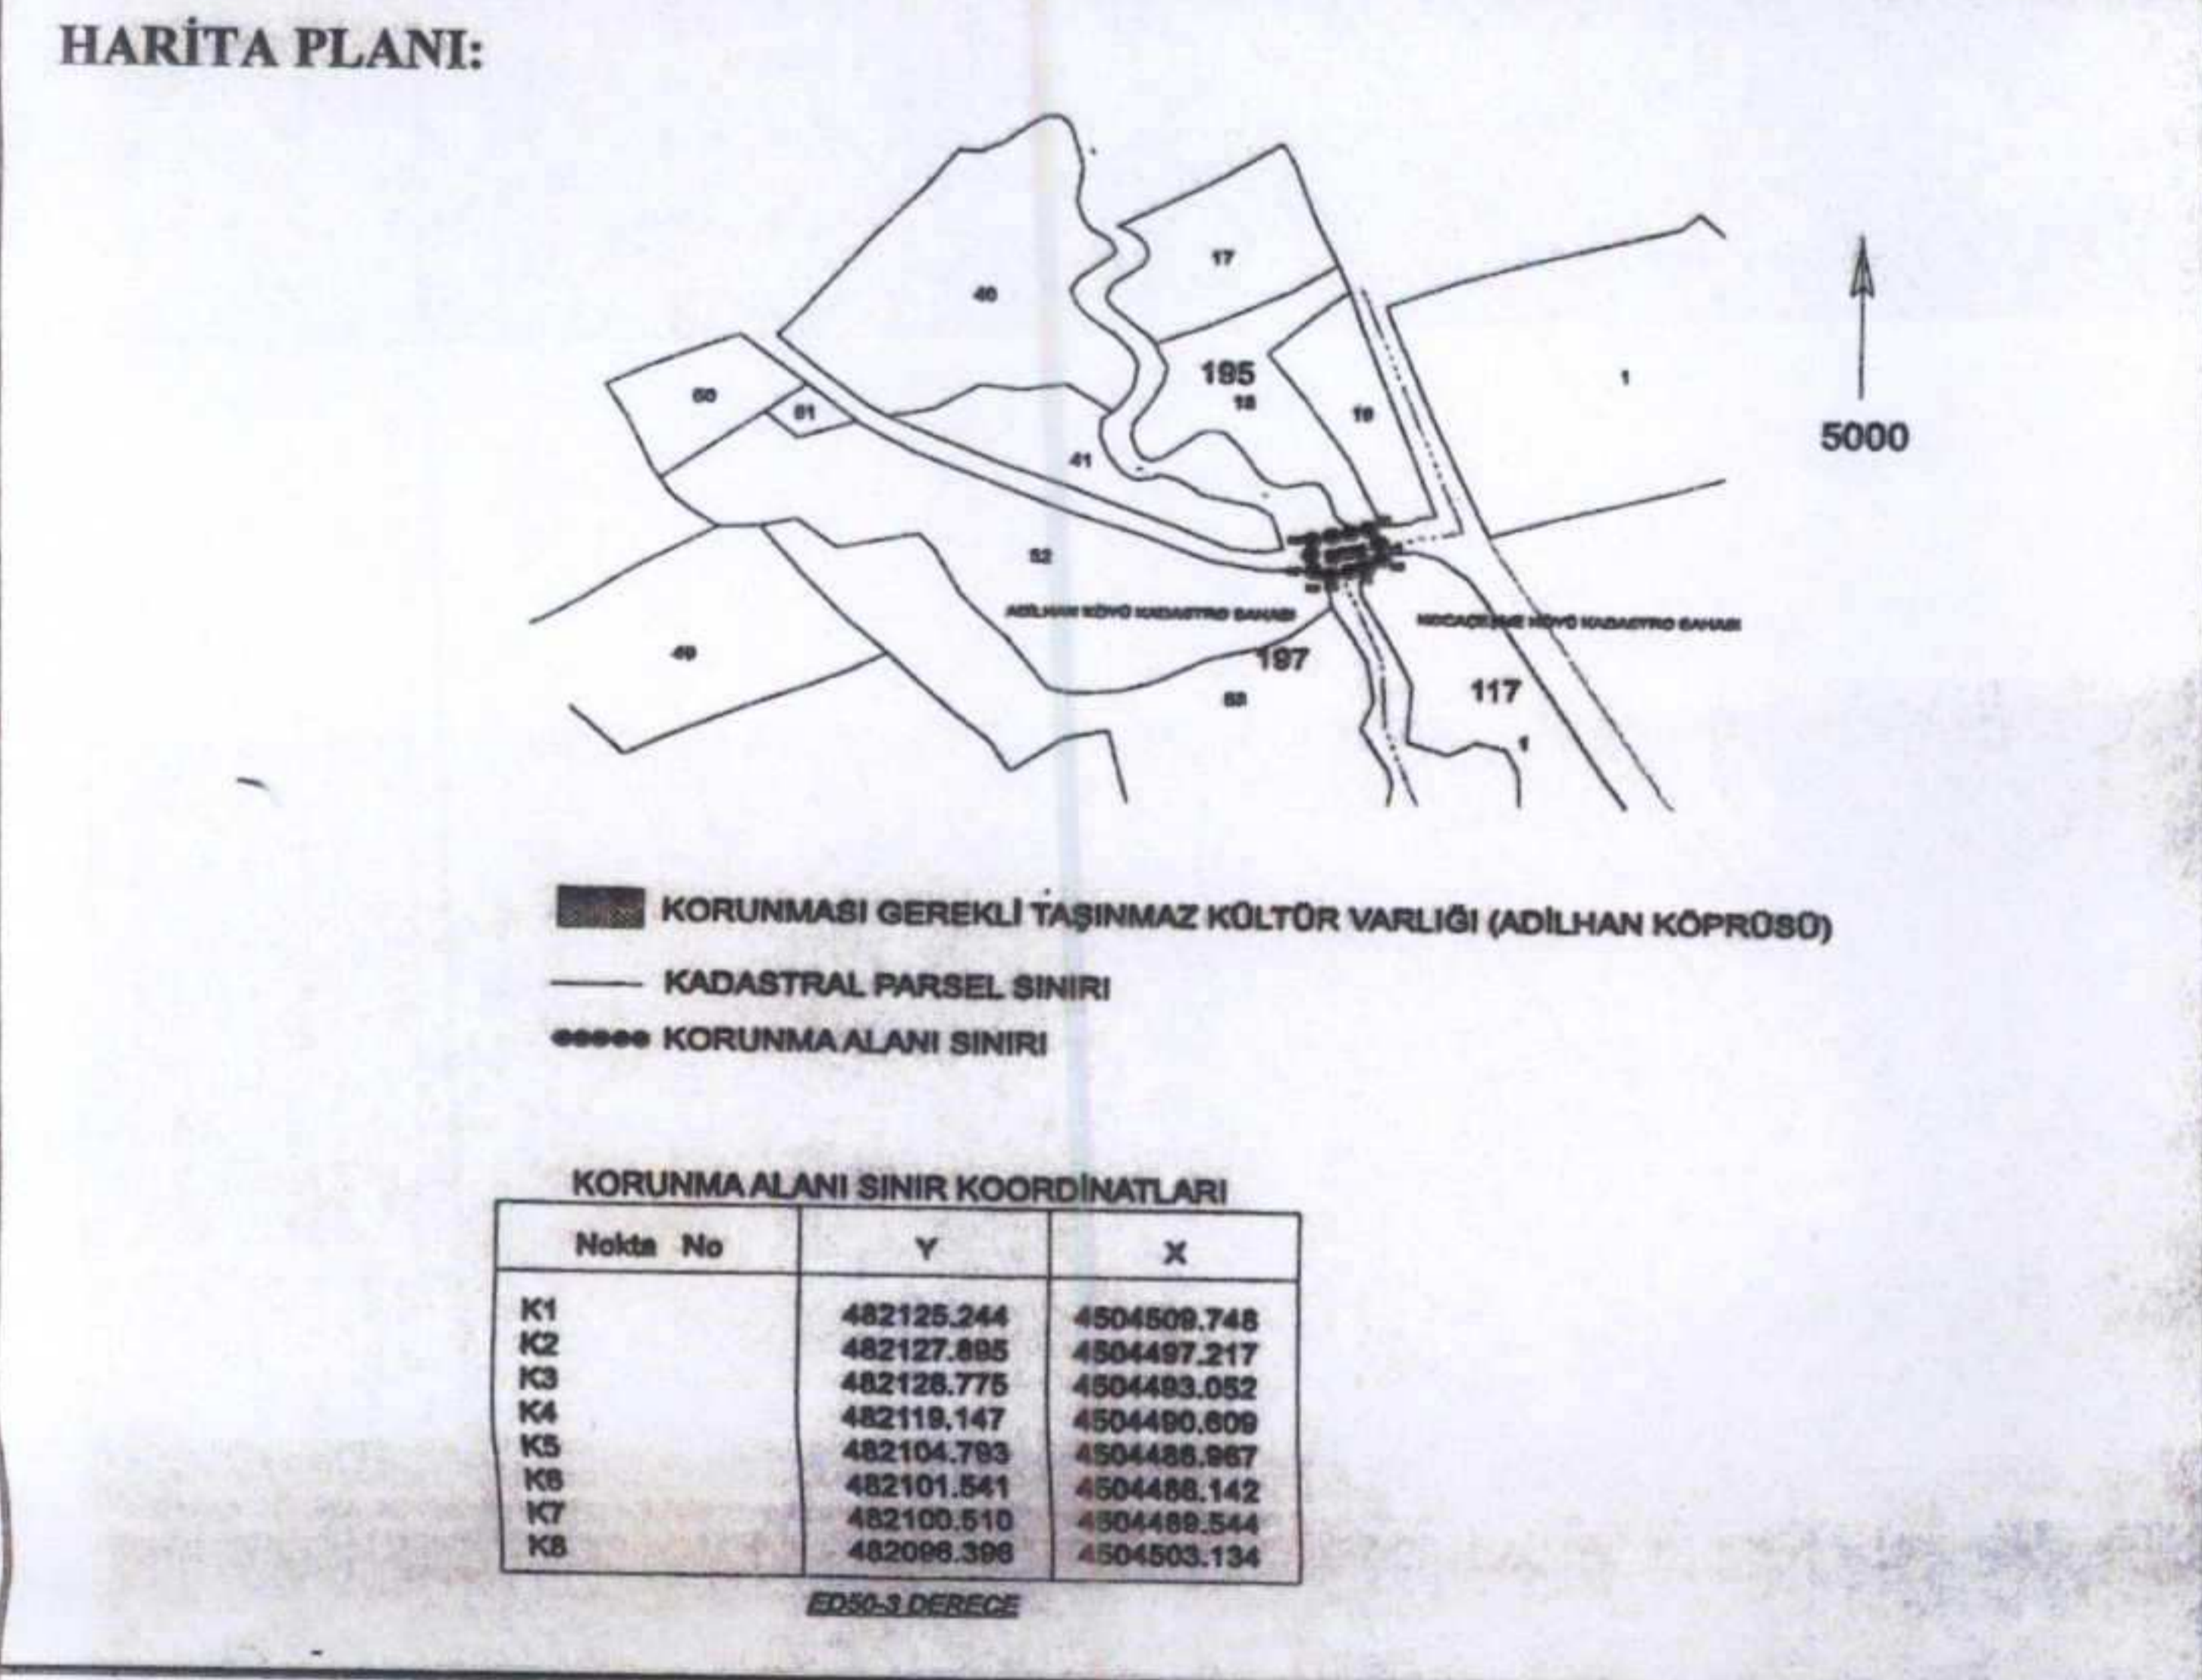
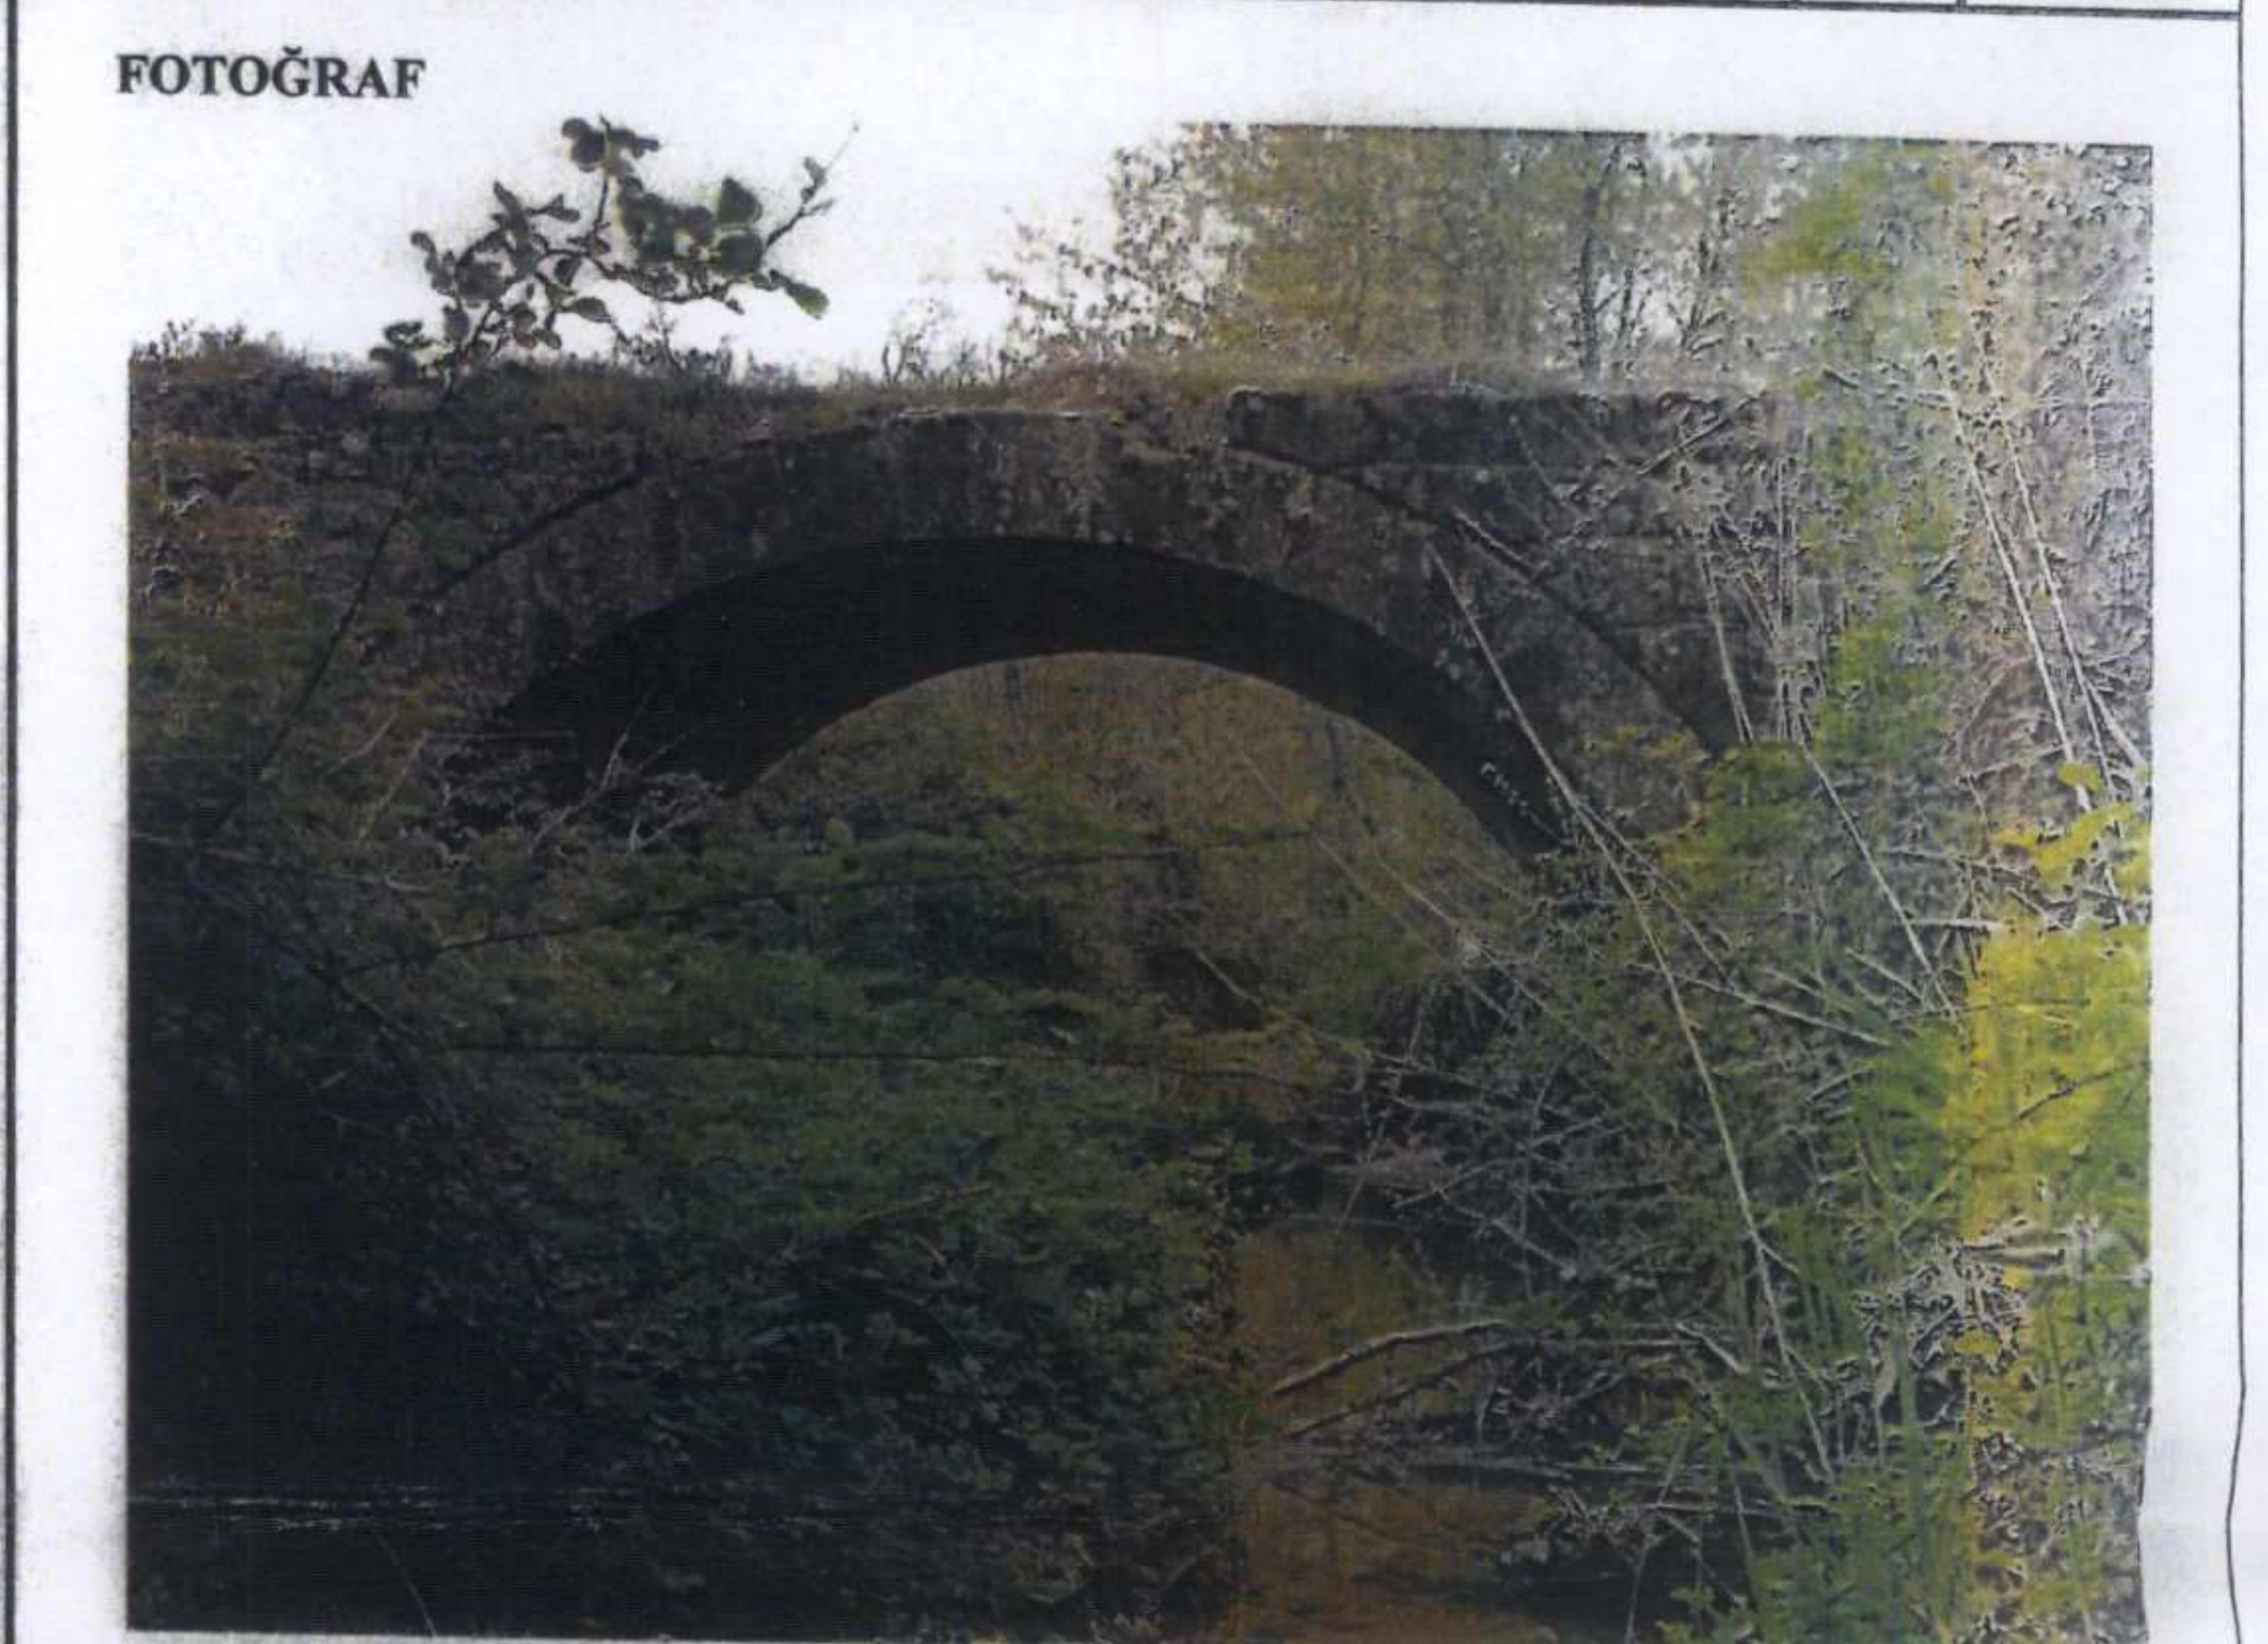
GÖZLEMLER: Köprü kesme taşlarla inşa edilmiş yuvarlak bir kemere sahiptir. Kemer dışında kabayonu taşlar kullanılmış ve yer yer dökülmeler mevcuttur.

Çanakkale İli, Gelibolu İlçesi, Adilhan ve Kocaçeşme Köyleri arasında yer almaktadır. Köprü yuvarlak kemerli, tek kemer gözlü ve yatay köprü tipinde inşa edilmiştir. Kemerde kesme taş, diğer bölümlerinde ise kabayonu taşlar kullanılmıştır.

Köprü yaklaşık olarak 17m uzunluğa, 6m genişliğe sahiptir. Kemer açıklığı ölçülememiştir. Köprü üzerinde herhangi bir kitabe veya süsleme ögesi bulunmamaktadır.
