T.C.
KÜLTÜR VE TURİZM BAKANLIĞI
DIYARBAKIR KÜLTÜR VARLIKLARINI
KORUMA BÖLGE KURULU
KARAR

Şırnak İli, Beytüşşebab İlçesi Başaran Köyü sınırları içinde bulunan ve tapunun 101 ada 1 nolu parselinde yer alan Harguriya Dirhe 6'nin tescil talebine ilişkin; Bakanlığımız Kültür Varlıkları ve Müzeler Genel Müdürlüğünün 24.09.2018 gün ve E.771855 sayılı yazısı, Diyarbakır Kültür Varlıklarını Koruma Bölge Müdürlüğünün 23.07.2019 gün ve E329698 sayılı uzman raporu, ekleri ve konuya ilişkin bilgi, belgeler incelendi. Yapılan görüşmeler sonunda;

AVRUPA KONSEYİ	DOĞAL VE KÜLTÜREL VARLIKLARI KORUMA ENVANTERİ D.K.V.K.K	A N I T	ENVANTER NO :
TÜRKİYE	KÜLTÜR VARLIKLARI VE MÜZELER GENEL MÜDÜRLÜĞÜ		HARİTA NO :
İLİ: Şırnak	İLÇESİ :Beytüşşebab	MAHALLE-KÖY-MEVKİ : Başaran	KORUMA DERECESESİ
ADRESİ	PAFTA-ADA-PARSEL:101 ada 1 parsel		ANITSAL 1 2 3
			ÇEVRESEL 1 2 3
			Anıtsal 1
ADI :Harguriya Dirhe 6	YAPTIRAN :	YAPAN :	MİMARİ ÇAĞI : Demirçağ
	YAPIM TARİHİ :	KİTABE :	VAKFIYE :

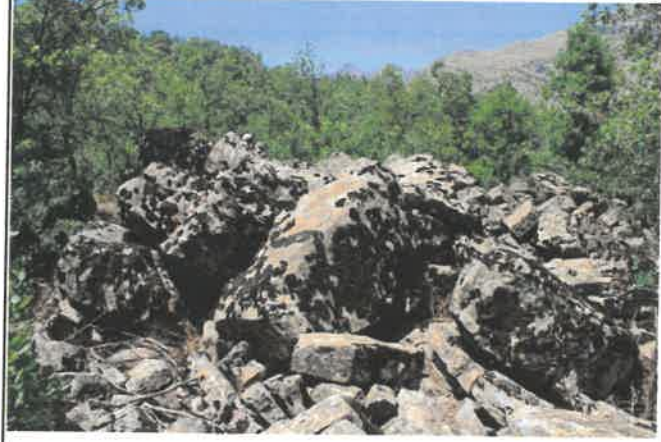
FOTOĞRAF

AYRINTILI TANITIM : Başaran Köyü'nün 1.4 km. güneydoğusunda, Habur 2 Suyu'nun 450 m. Güneyindedir. 5 no'lu dirhenin 20 m. kadar güneybatısındadır. Kuzeybatı duvar: 7.50 m., güneydoğu duvar: 8.30 m. güneybatı duvar: 7.40 m. ve kuzeydoğu duvar 7.80 m. ölçülerindedir. Büyük ölçüde tahrip olmuş dirhenin korunmuş en yüksek duvarı güneydoğu köşede 1.30 m. dir.

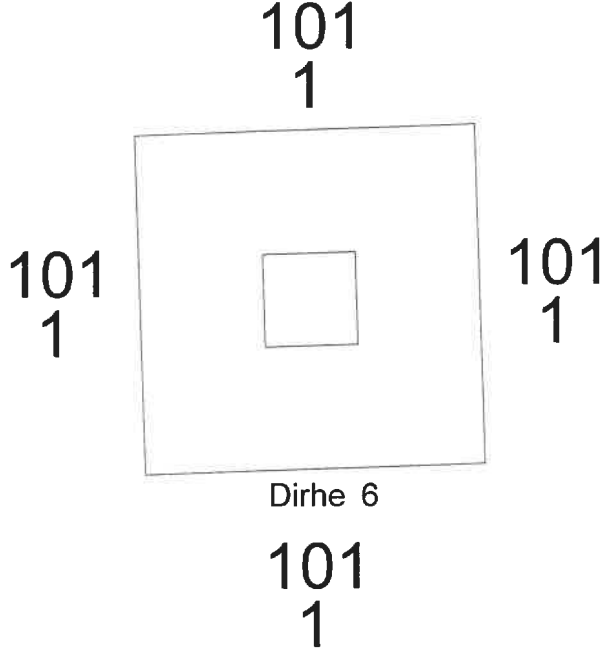
KROKİ

İli : Şırnak
İlçesi : Beytüşşebab
Köyü/Mah. : Başaran Köyü
Dirhe no : 6

Tamamı 101 ada 1 parselin içide kalmaktadır.

NoktaNo	Y	X	NoktaNo	Y	X
52	600796.23	4148861.36	51	600795.53	4148883.36
56	600787.98	4148869.11	55	600787.79	4148875.10
57	600781.98	4148868.91	54	600781.79	4148874.91
53	600774.24	4148860.66	50	600773.54	4148882.65

Ada	Parsel	Noktalar	HesapAlan
13		50,51,52,53	484.00
14		54,55,56,57	36.00
