T.C.
KÜLTÜR VE TURİZM BAKANLIĞI
EDİRNE KÜLTÜR VARLIKLARINI
KORUMA BÖLGE KURULU
K A R A R

Toplantı Tarihi ve No : 27.11.2019 – 328
Karar Tarihi ve No : 27.11.2019 – 6442

AVRUPA KONSEYİ	KÜLTÜREL VARLIKLARI KORUMA ENVANTERİ K.V.K.E.			ANIT	ENVANTER NO:	
TÜRKİYE	KÜLTÜR VARLIKLARI VE MÜZELER GENEL MÜDÜRLÜĞÜ				HARİTA NO:	
İLİ: KIRKLARELİ	İLÇESİ: BABAESKİ	MAHALLE KÖY VEYA MEVKİ: KARABAYIR		KORUMA DERECESİ	ANITSAL	2
SOKAK VE KAPI NO: -	KADASTRO: PAFTA: -	ADA: -	PARSEL: 635		ÇEVRESEL	0
ADI:	YAPTIRAN:	YAPIM TARİHİ: 21. YY ORTALARI	YAPI TÜRÜ: ASKERİ YAPI	VAKFIYE:	AYKIRI	0
KORUGAN	YAPAN:	KİTABE:	MİMARİ ÇAĞI: CUMHURİYET		-	-

KIRKLARELİ İLİ BABAESKİ İLÇESİ KARABAYIR KÖYÜ KORUGAN YAPISI VAZİYETİ VE KORUNMA ALANI

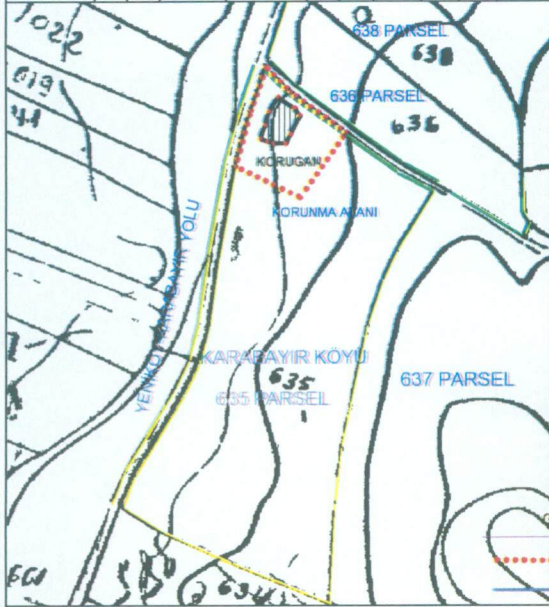
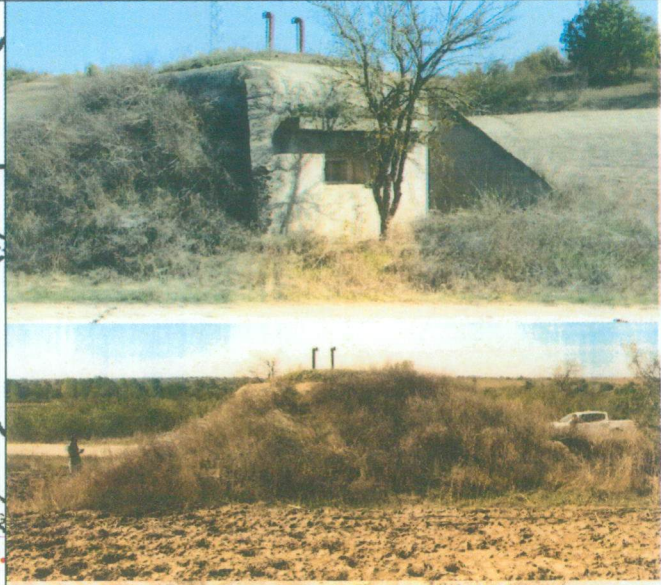
FOTOĞRAF ÇEKİM TARİHİ: 10.10.2019

KORUMA DURUMU	A	İYİ	TAŞIYICI	A	DIŞ YAPI	A	ÜST YAPI	A	İÇ YAPI	A	SÜSLEME ELEMANLARI	A	RUTUBET	A	YOK							
	X	B ORTA		X		B		X		B		B		B		B	B	B	B	B	B	B
		C FENA				C				C				C			C		C		C	C

Günümüzde işlevsiz olan yapı kullanılmamaktadır.

Bir askeri tahkimat yapısı olarak betonarme-çelik malzemeden korunaklı ve kare planlı olarak inşa edilmiştir. Doğu (arka) cephede yanları korunaklı bir giriş kapısına sahiptir. Mevzilenme (ön) cephesi batı istikametine bakmaktadır ve yanlardan gelecek atış tehlikesine karşı korunaklıdır. Mazgal penceresinin üzerinde kalın ve belirgin silme beton alınlık bulunur. Köşelerden tepe noktasına doğru ovalleşme vardır.

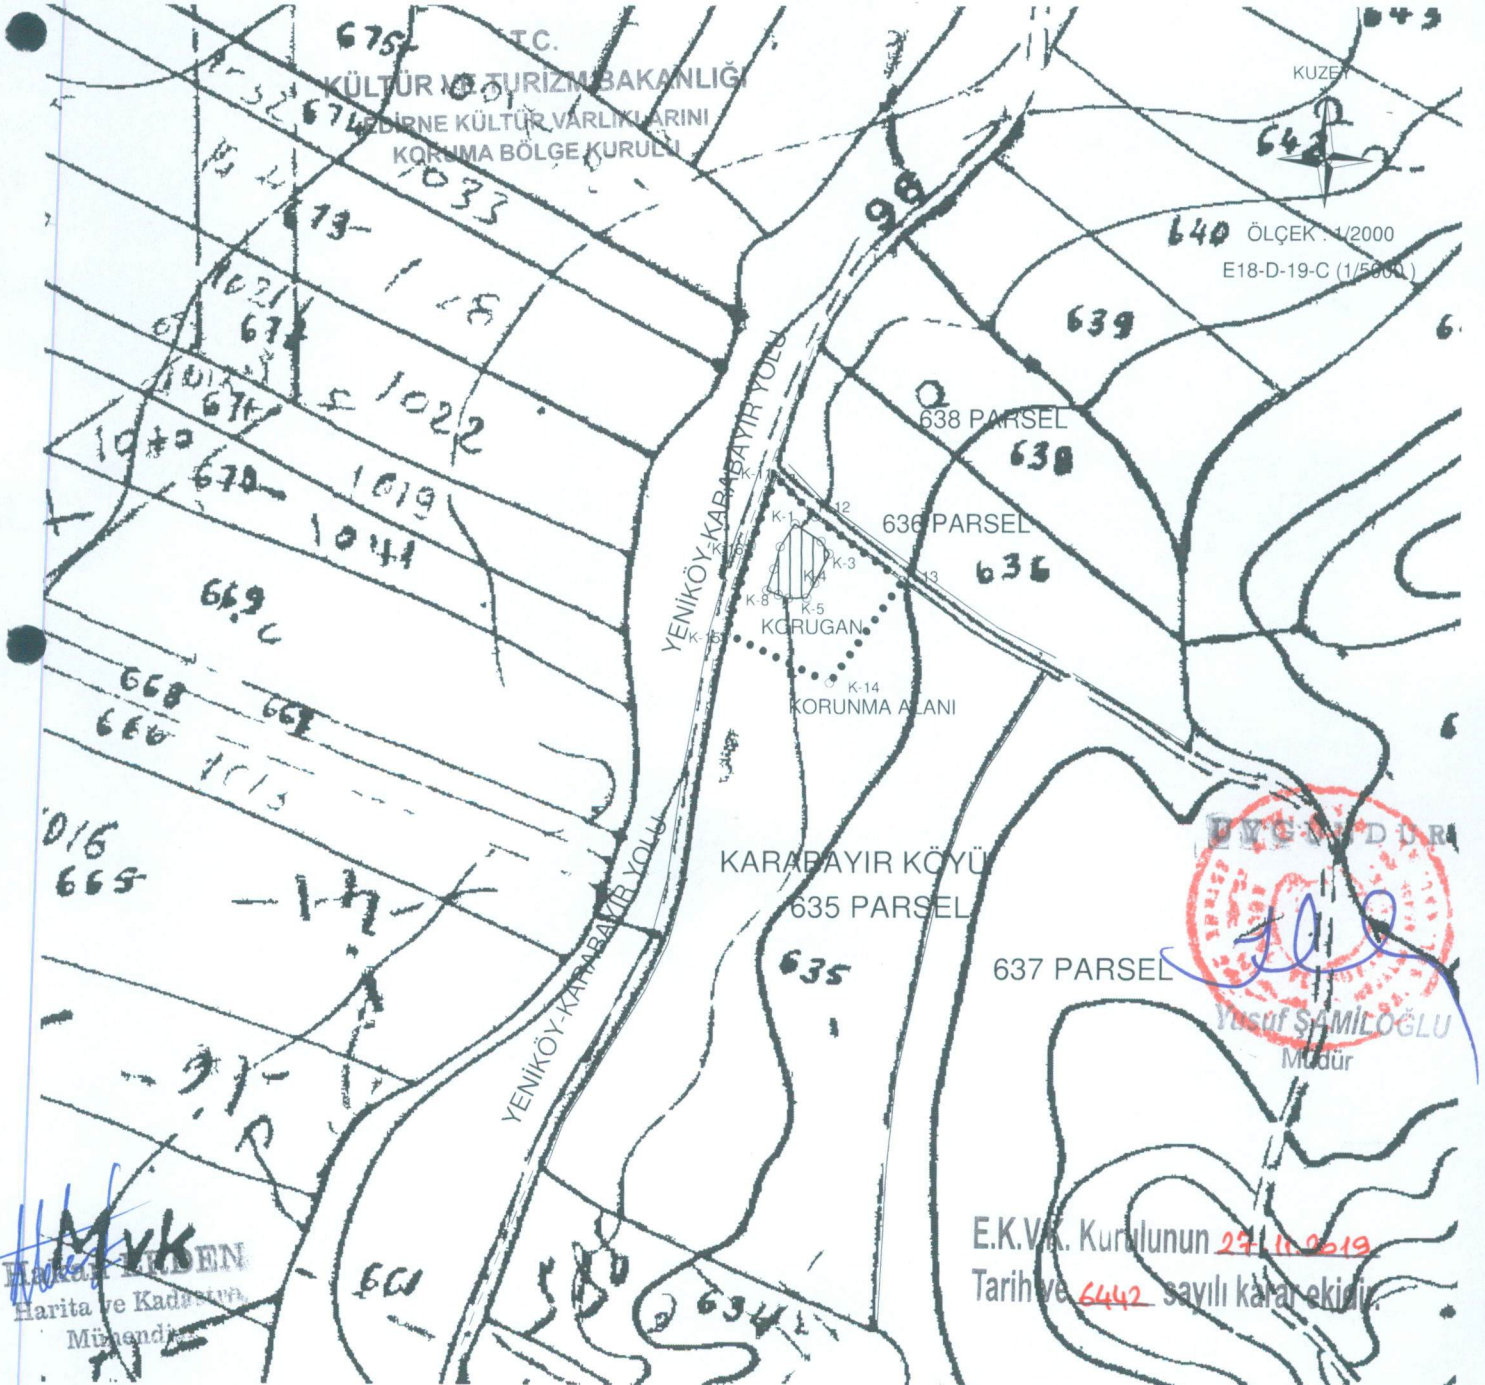
VAZİYETİ

KORUNMA ALANI

UTM ED-50 DATUMUNDA 3 DERECELİK
BABAESKİ-KARABAYIR KÖYÜ TAPULAMA SAHASI
635 PARSEL-TARLA VASIFLI
