**T.C.**  
**KÜLTÜR VE TURİZM BAKANLIĞI**  
**ÇANAKKALE KÜLTÜR VARLIKLARINI**  
**KORUMA BÖLGE KURULU**  
**K A R A R**

**Toplantı Tarihi ve No : 25.11.2019 / 266**  
**Karar Tarihi No : 25.11.2019 / 5761**

AVRUPA KONSEYİ	KÜLTÜREL VARLIKLARI KORUMA ENVANTERİ	D.K.V.K.E.	ANIT	ENVANTER NO:
TÜRKİYE				HARİTA NO:
İLİ: ÇANAKKALE	İLÇESİ: GÖKÇEADA	MAHALLE KÖY: DEREKÖY KÖYÜ SAVURDERESİ MEVKİİ	KORUMA DERECESİ	ANITSAL
SOKAK VE KAPI NO:		KADASTRO PAFTA: ADA: 148 PARSEL: 1		ÇEVRESEL
ADI: DAM YAPISI (BAĞ EVİ)	YAPTIRAN:	YAPAN:	MİMARİ ÇAĞI:	S.M.Ö.
	YAPIM TARİHİ:	KİTABE:	VAKFIYE:	2. GRUP

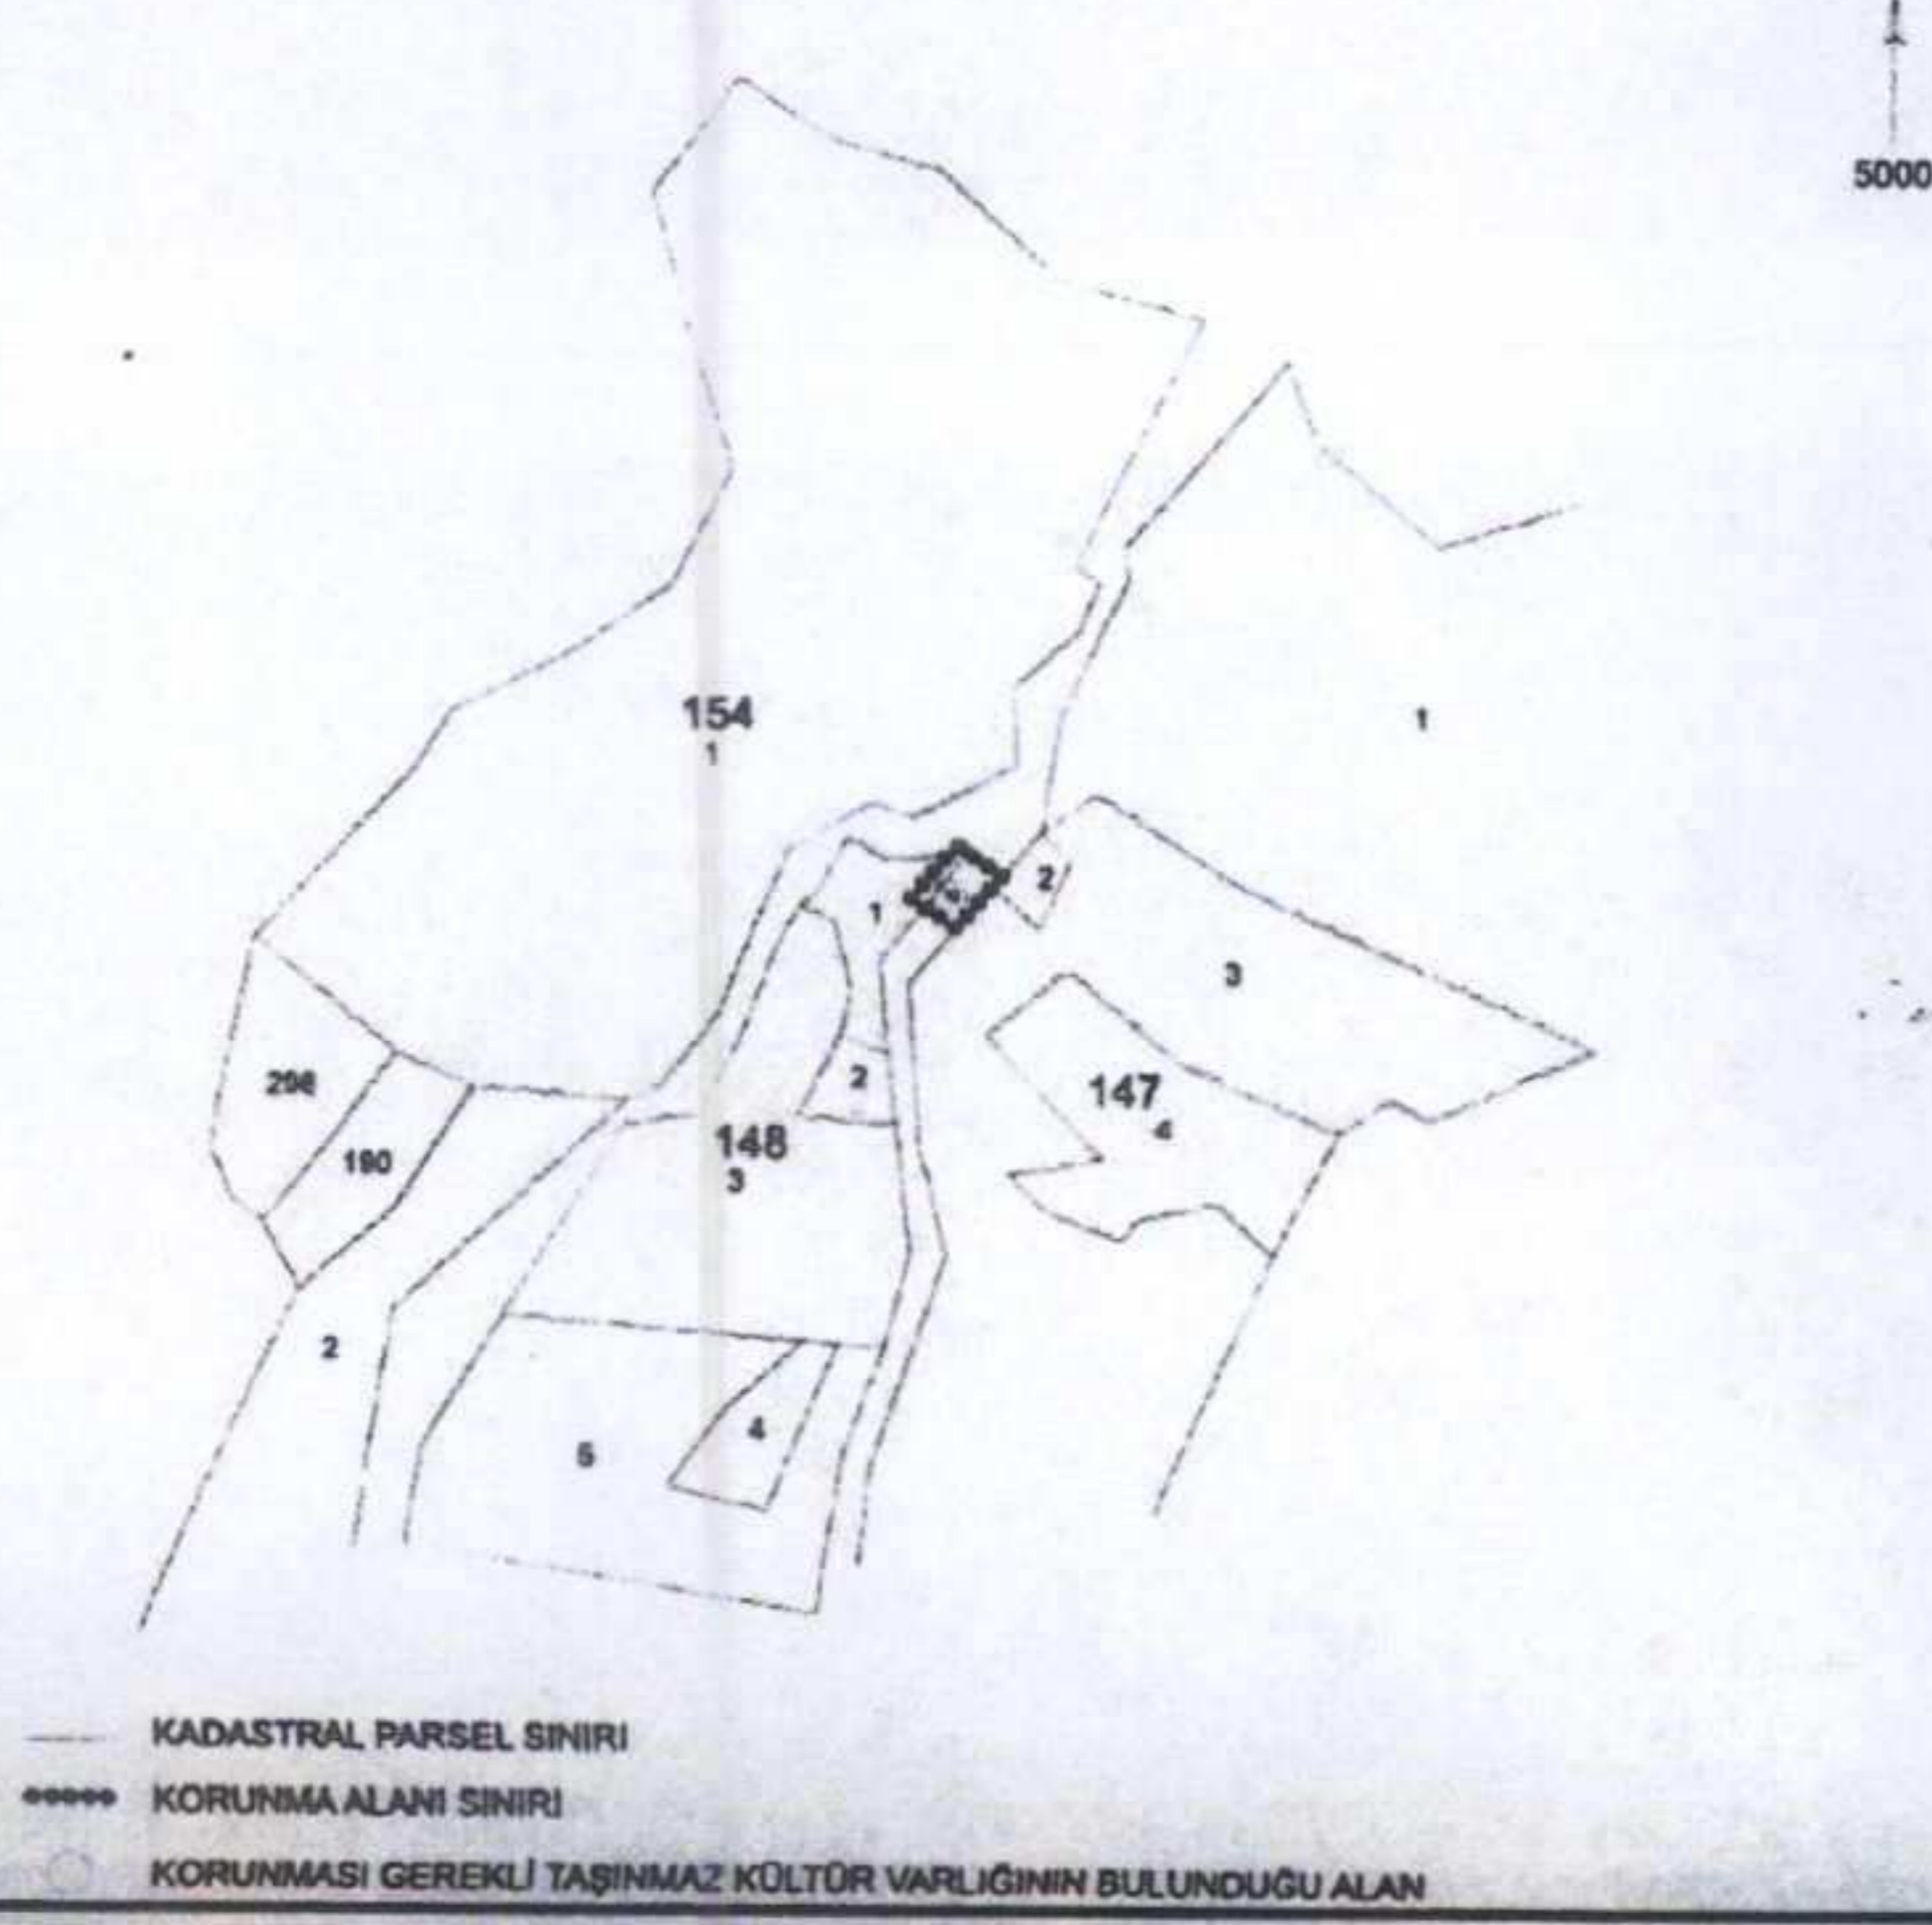
ÇANAKKALE İLİ, GÖKÇEADA İLÇESİ, DEREKÖY KÖYÜ, 148 ADA 1 PARSELE İLİŞKİN, KORUNMA ALANI HARİTASI

**GENEL TANIM:** Çanakkale İli, Gökçeada İlçesi, Dereköy Köyü, Savurderesi Mevkii'nde kısmen tapulama harici alanda kısmen de 148 ada 1 parsel sınırları içerisinde bir adet dam yapısı (bağ evi) ve harman yeri tespit edilmiştir.

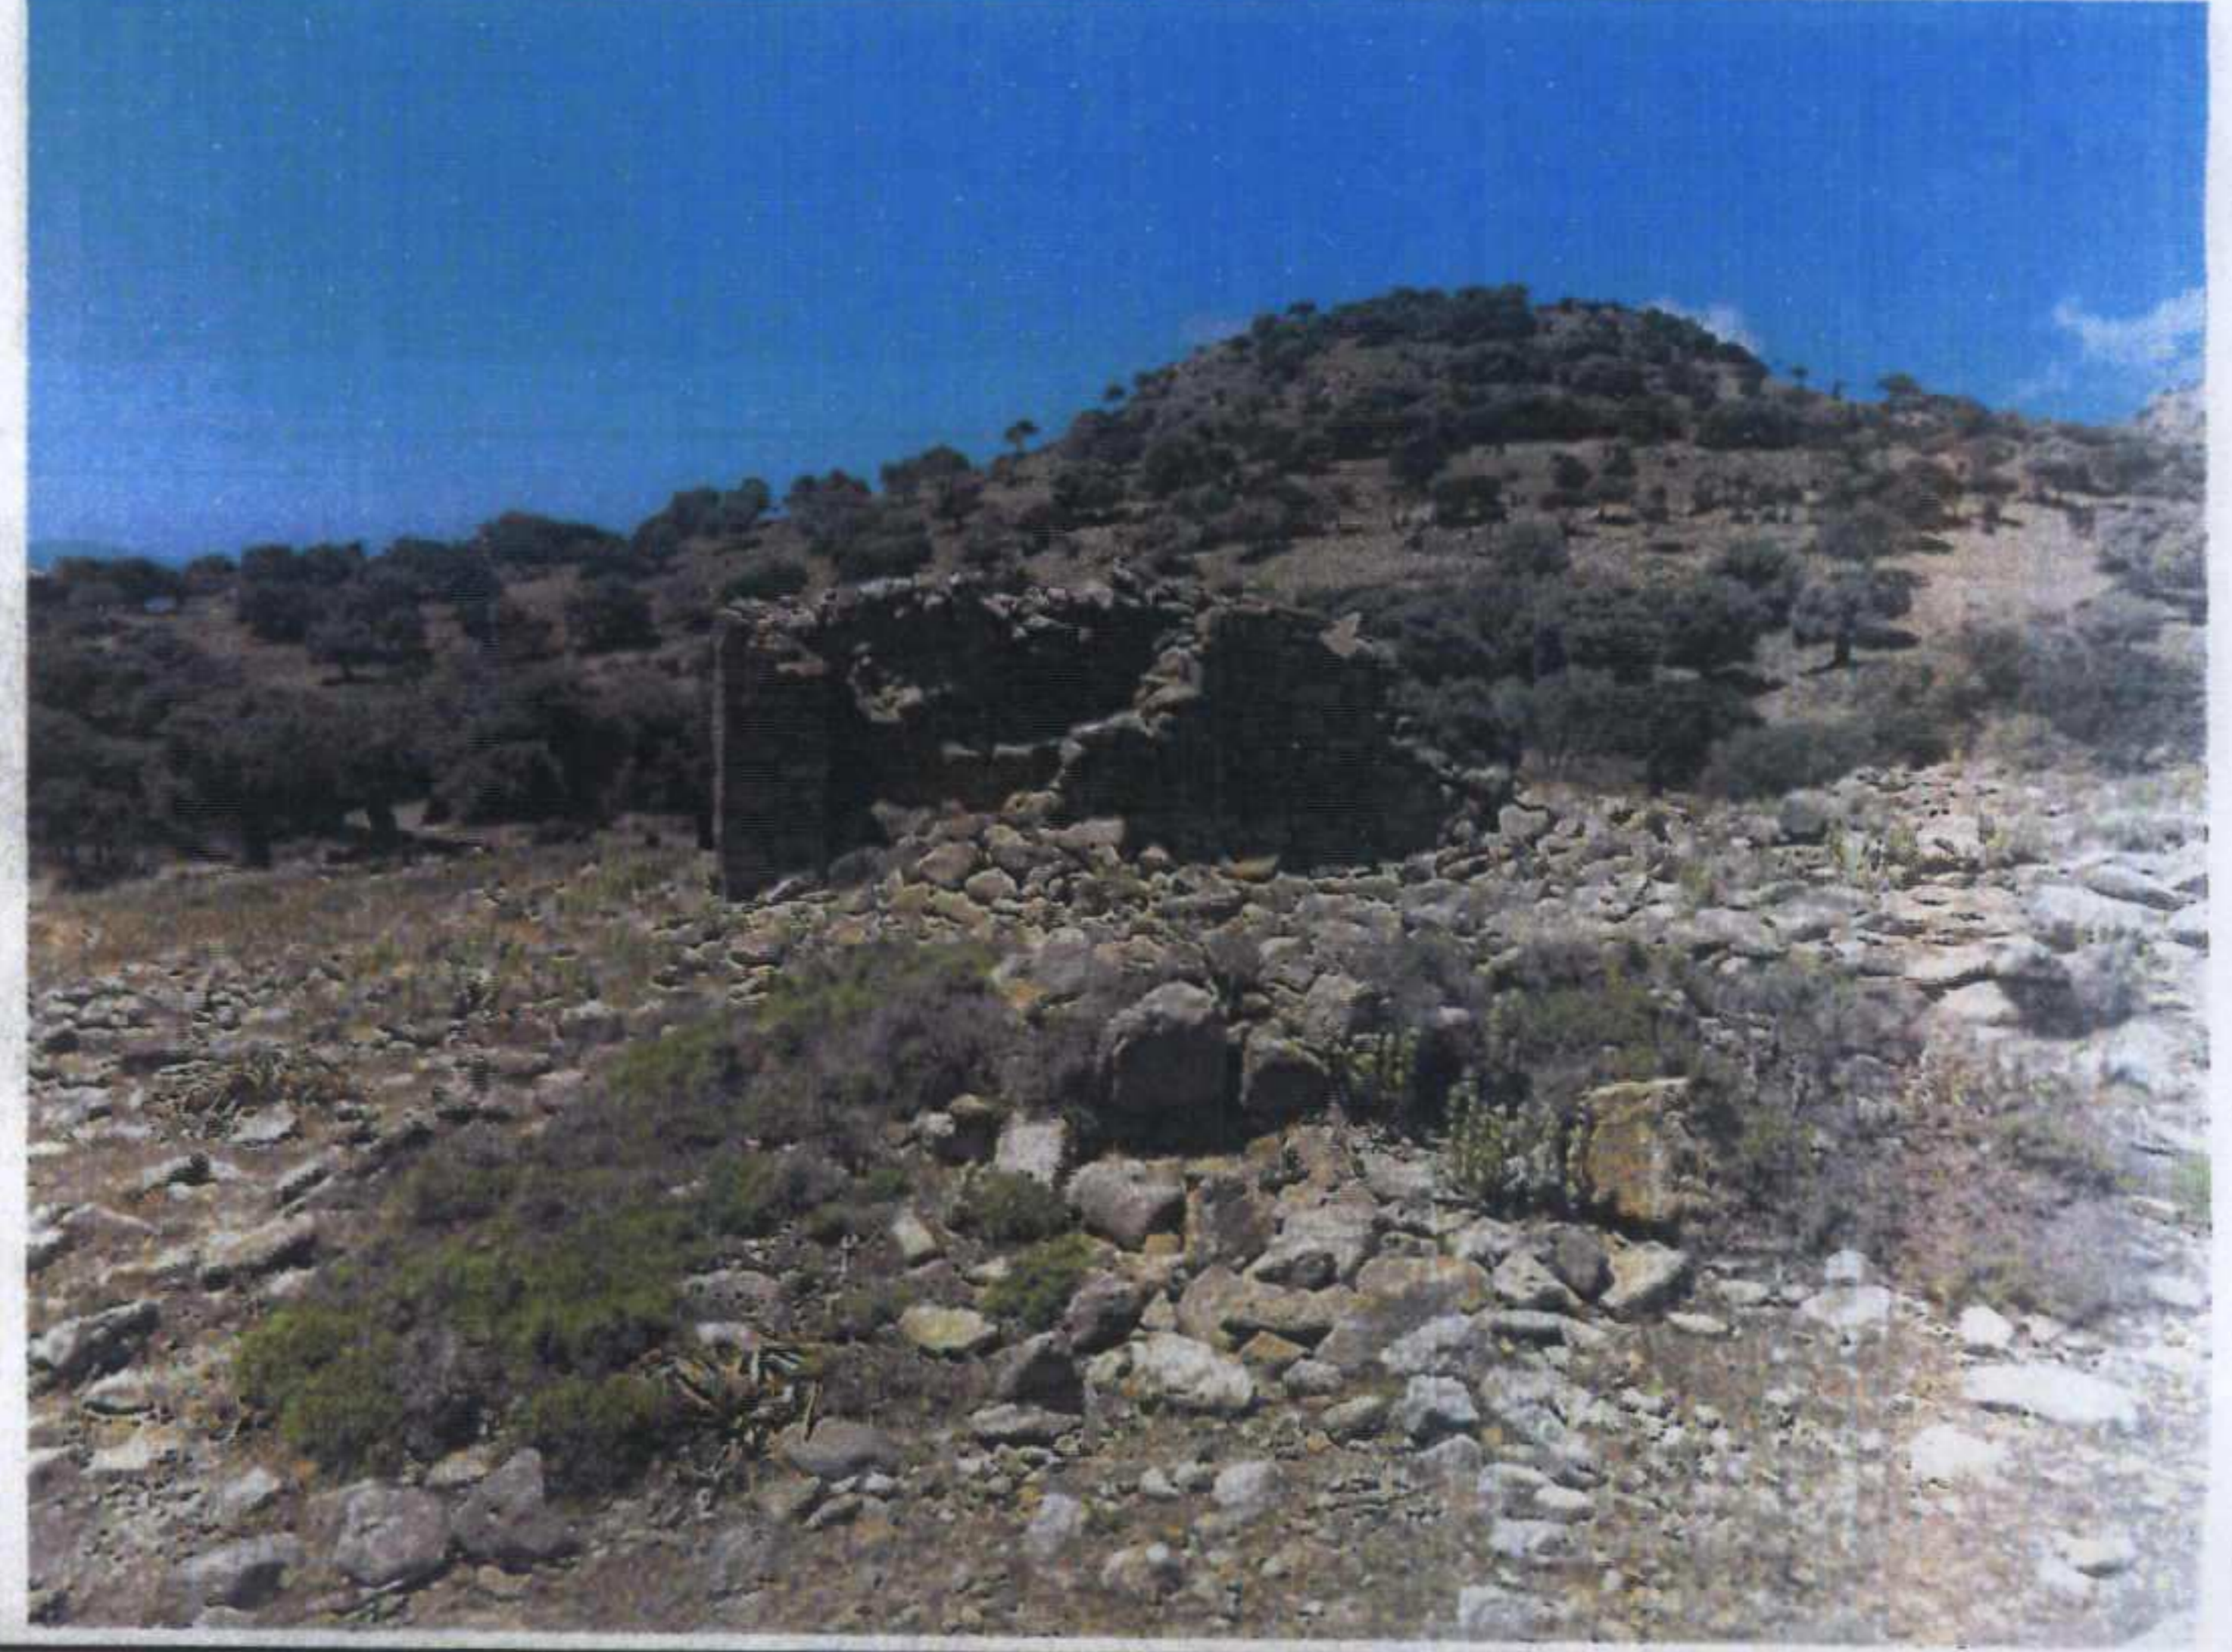
**FOTOĞRAF**

**GÖZLEMLER:** Onarım görmemesi durumunda zaman içerisinde daha da harap bir hale gelecektir.

**AYRINTILI TANIM:** Çanakkale İli, Gökçeada İlçesi, Dereköy Köyü, Savurderesi Mevkii'nde kısmen tapulama harici alanda kısmen de 148 ada 1 parsel sınırları içerisinde, Laz Koyu'nun 1,66 km kuzeydoğusunda yer almaktadır. Taşiyici beden duvarları kısmen ayakta olan yapının çatısı tamamen çökmüş durumdadır. Ayrıca Gökçeada Belediyesi'nin yayınlattığı Yeşil ve Mavinin Özgür Dünyası adlı kitapta Prof. Dr. İsmet AĞARYILMAZ-Ebru Omay POLAT'ın yazmış oldukları Gökçeada Yerleşim Yerleri ve Mimarisi bölümünde "Dam yapıları, Gökçeada'nın konut mimarisinin ve tarım/hayvancılık faaliyetinin önemli bir parçasıdır. (Öngör 1960) Bu yapı tipi, tarım faaliyeti ile ilgili ihtiyaçlara (harman, saman, depolama, ahır) cevap verebilmek için geliştirilmiş mekanlardan oluşur. Yaşama bu yapıda ikinci bir işlev olduğundan, yaşama mekanı sadece yemek yemek ve uyumak için düzenlenmiştir. İlk dam yapıları alçak, tek katlı, kiremit çatıyla örtülü taş yapılarıdır. Bugün damlar tek ya da iki katlıdır, yıl içinde uzun süreli kullanılan konut benzeri dam yapılarına da rastlanır. Daha çok hayvancılık için kullanılan tek katlı damlarda tüm mekanların birbirine eklendiği dikdörtgenler oluşturur. İki katlı örneklerde alt katta ahır ve depo üst katta yaşama mekanları yer alır. Harman Yeri ise tarım faaliyetlerinin vazgeçilmez bir öğesidir. Eğimin elverişli olduğu yerlerde, harman yeri yüksek bir seviyeye damın arkasına yerleştirilir. Atların dönebilmesi için yuvarlak olarak düzenlenen mekanların çapları değişkendir. Zemini taş plakalarla kaplanarak düzeltilir ve buğdayın taşmaması için etrafına da taşlar yerleştirilir." şeklinde bahsedilmiştir.

**ÖNERİLEN KULLANIMI:** Bağ Evi

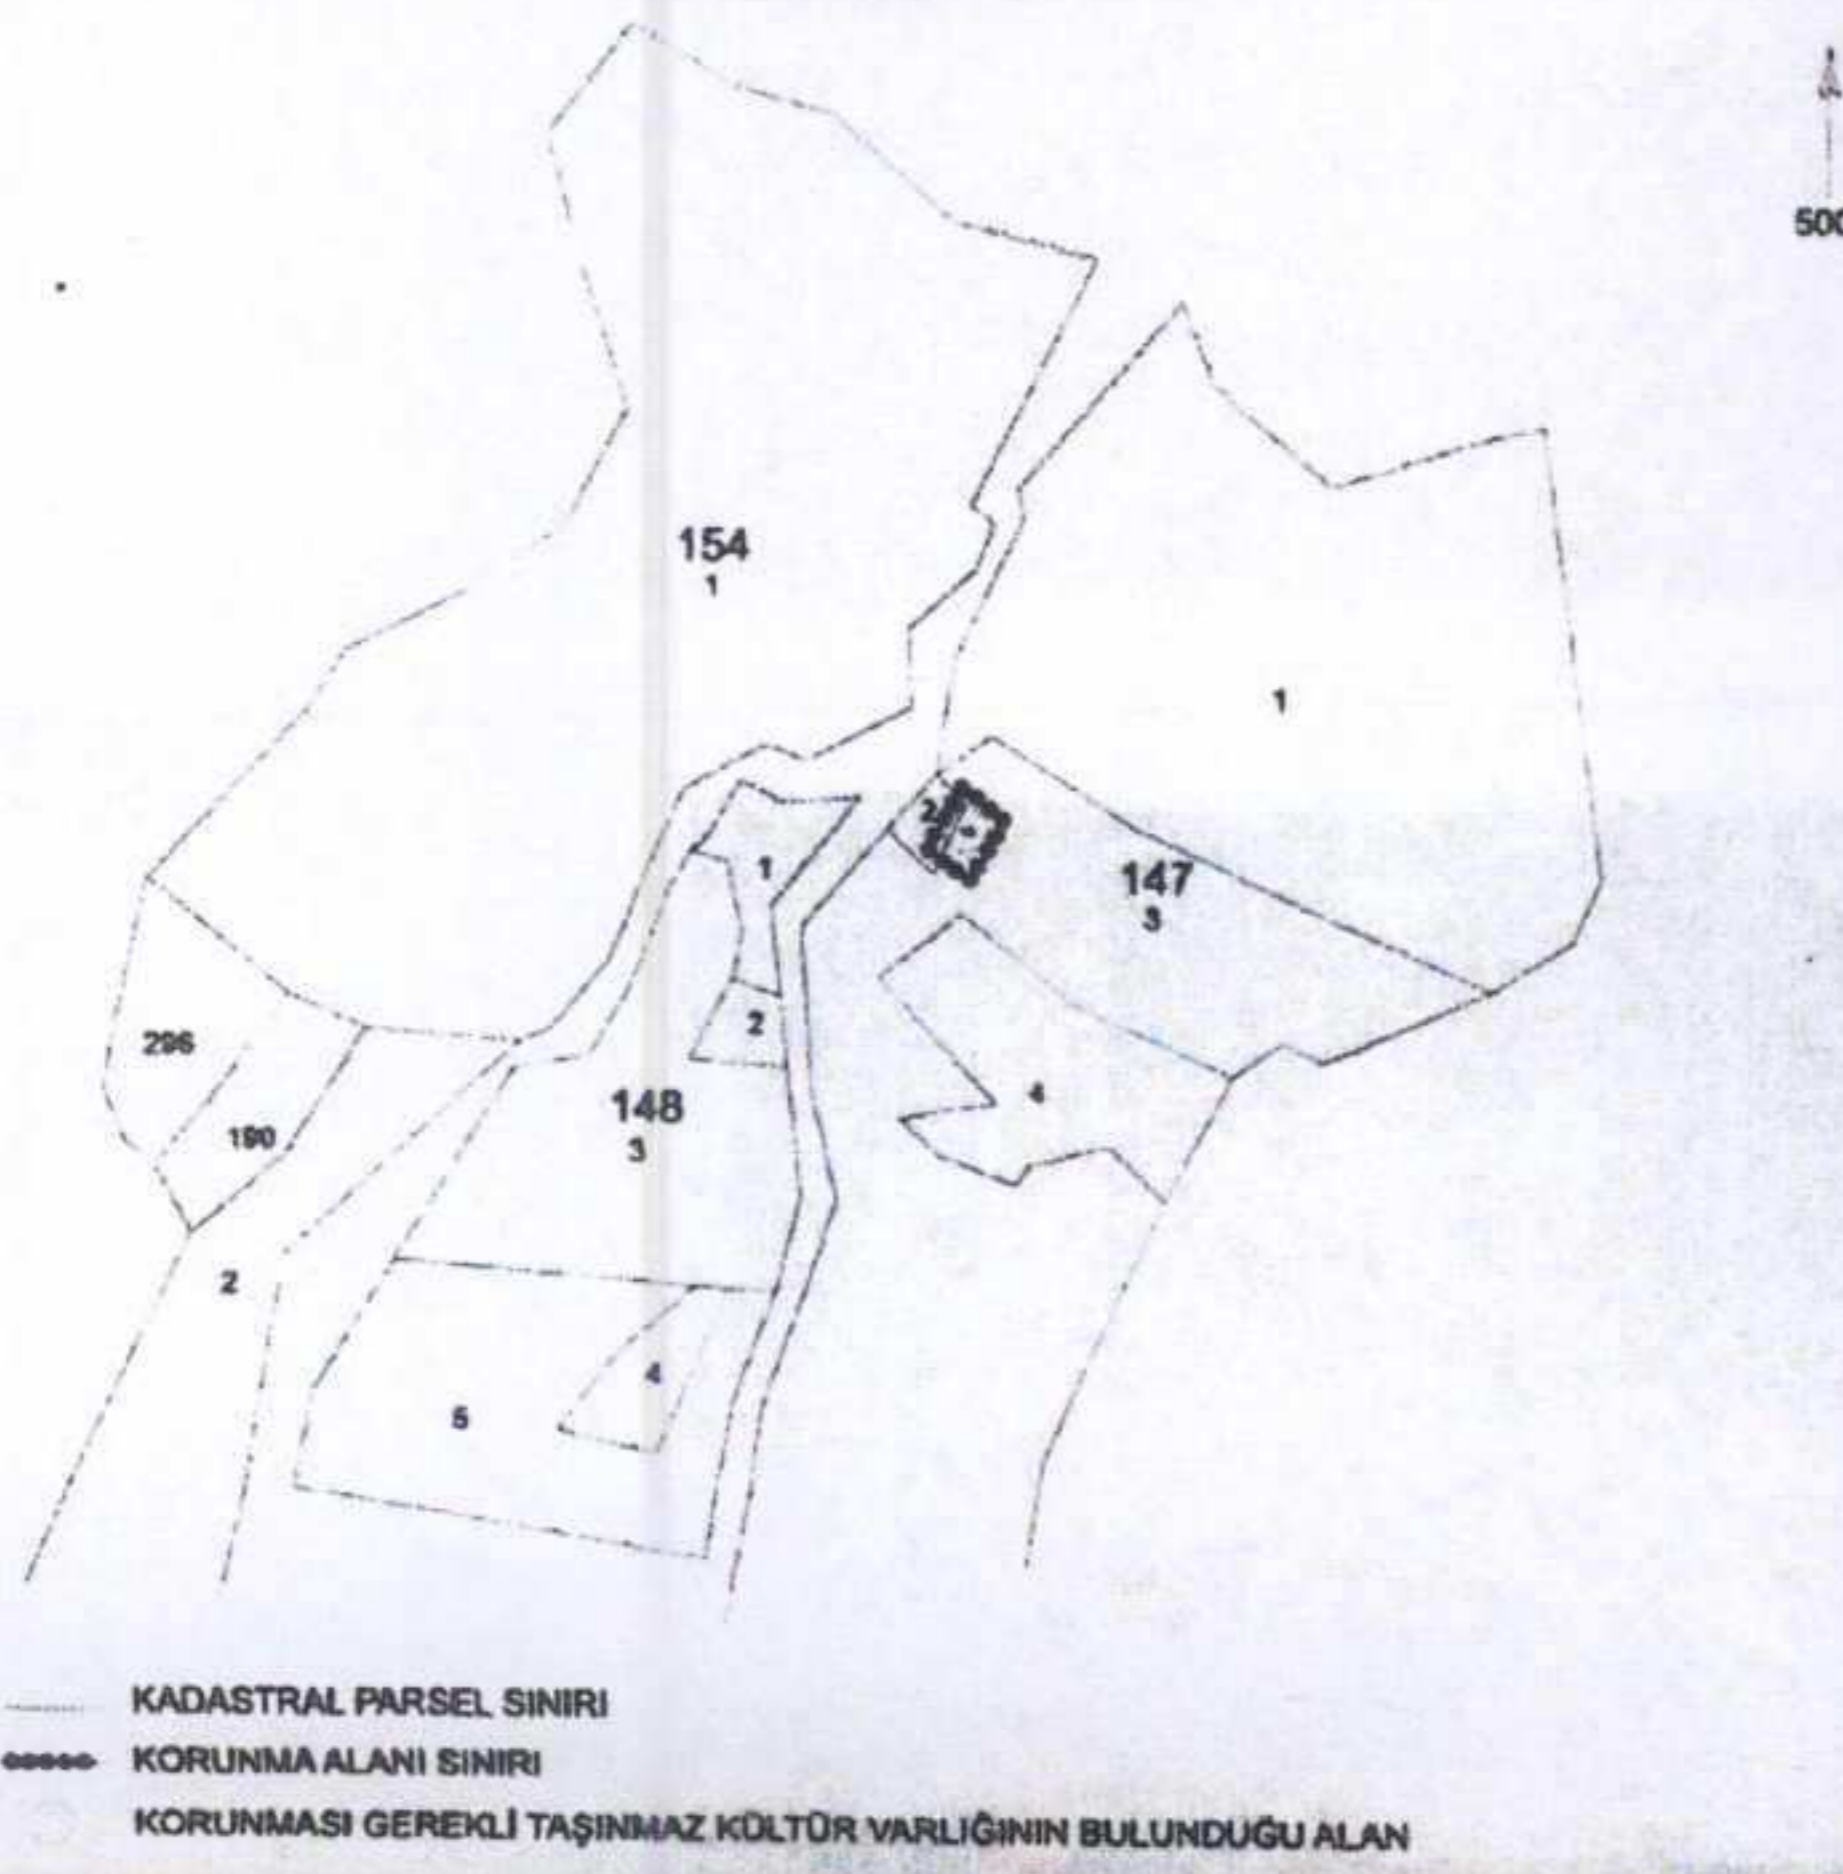
ÇANAKKALE İLİ, GÖKÇEADA İLÇESİ, DEREKÖY KÖYÜ, 147 ADA 3 PARSELE İLİŞKİN, KORUNMA ALANI HARİTASI

**GENEL TANIM:** Çanakkale İli, Gökçeada İlçesi, Dereköy Köyü, Savurderesi Mevkii'nde kısmen 147 ada 3 parselde kısmen de 147 ada 2 parsel sınırları içerisinde bir adet dam yapısı (bağ evi) ve harman yeri tespit edilmiştir.

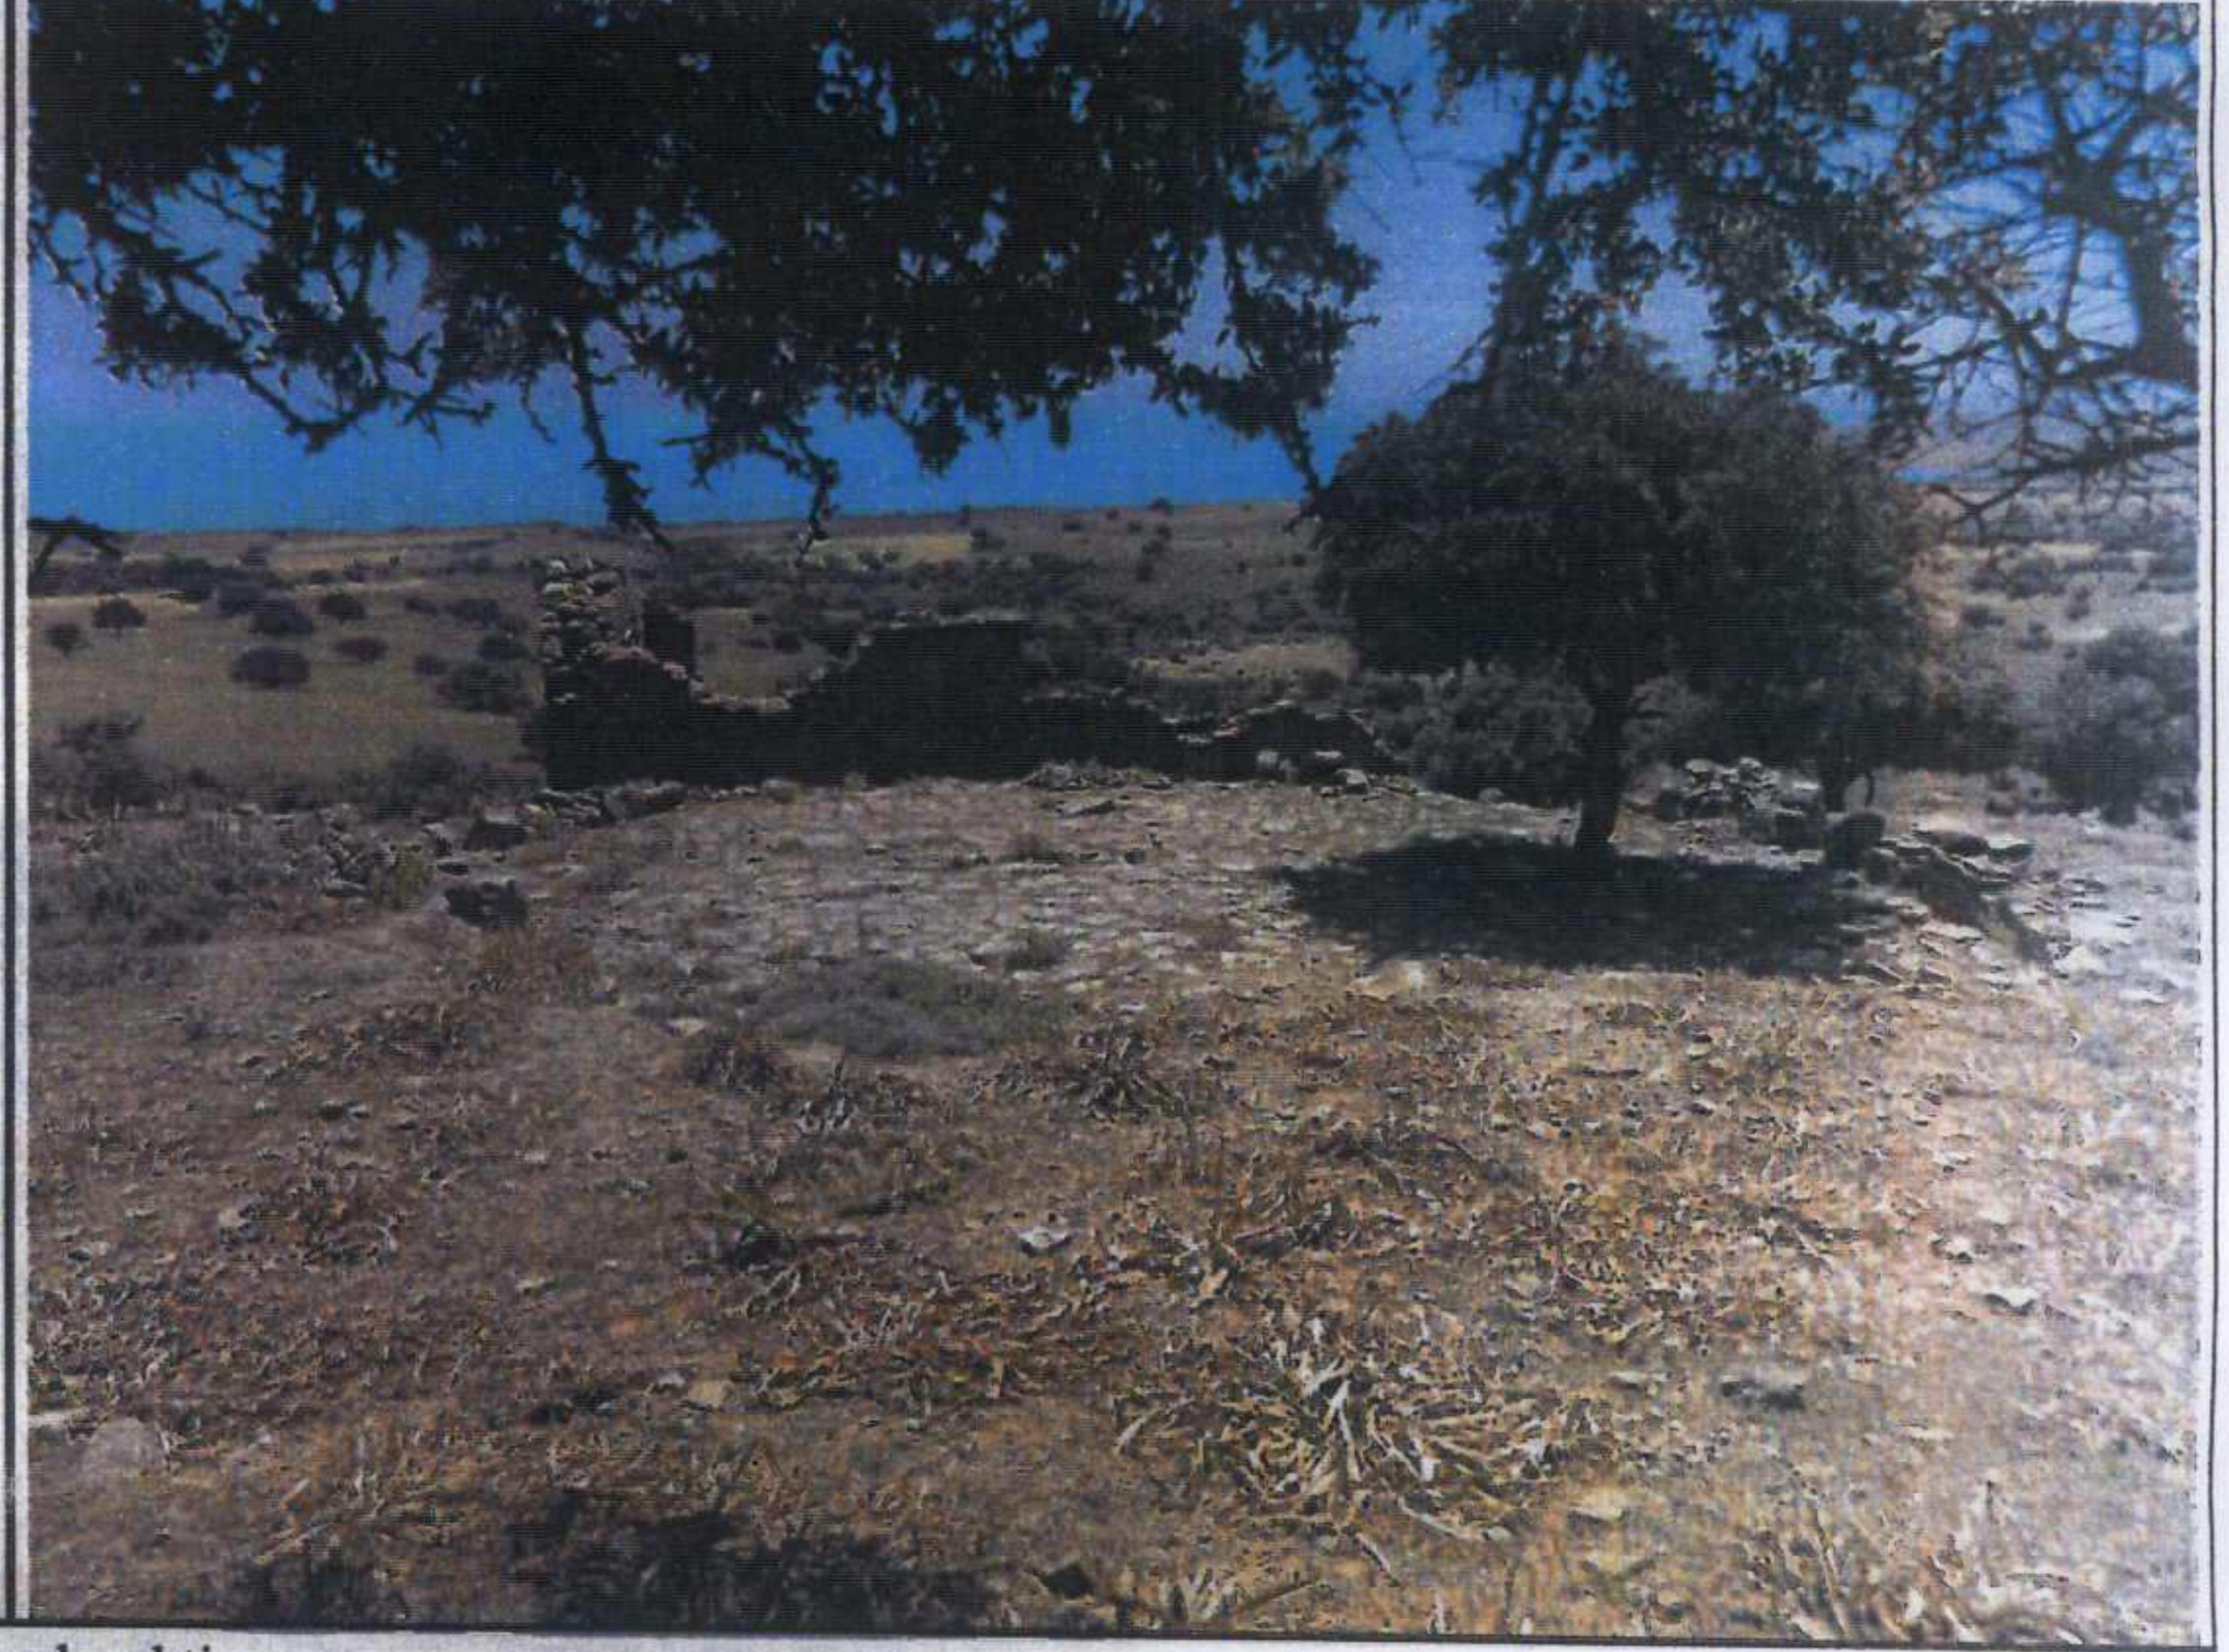
**FOTOĞRAF**

**GÖZLEMLER:** Onarım görmemesi durumunda zaman içerisinde daha da harap bir hale gelecektir.

**AYRINTILI TANIM:** Çanakkale İli, Gökçeada İlçesi, Dereköy Köyü, Savurderesi Mevkii'nde kısmen 147 ada 3 parselde kısmen 147 ada 2 parsel sınırları içerisinde, Laz Koyu'nun 2,7 km kuzeydoğusunda yer almaktadır. Taşıyıcı beden duvarları kısmen ayakta olan yapının çatısı tamamen çökmüş durumdadır. Yapının hemen arkasında yer alan yuvarlak planlı harman yeri oldukça iyi korunmuş durumdadır. Ayrıca Gökçeada Belediyesi'nin yayınlattığı Yeşil ve Mavinin Özgür Dünyası adlı kitapta Prof. Dr. İsmet AĞARYILMAZ-Ebru Omay POLAT'ın yazmış oldukları Gökçeada Yerleşim Yerleri ve Mimarisi bölümünde "Dam yapıları, Gökçeada'nın konut mimarisinin ve tarım/hayvancılık faaliyetinin önemli bir parçasıdır. (Öngör 1960) Bu yapı tipi, tarım faaliyeti ile ilgili ihtiyaçlara (harman, saman, depolama, ahır) cevap verebilmek için geliştirilmiş mekanlardan oluşur. Yaşama bu yapıda ikinci bir işlev olduğundan, yaşama mekanı sadece yemek yemek ve uyumak için düzenlenmiştir. İlk dam yapıları alçak, tek katlı, kiremit çatıyla örtülü taş yapılardır. Bugün damlar tek ya da iki katlıdır, yıl içinde uzun süreli kullanılan konut benzeri dam yapılarına da rastlanır. Daha çok hayvancılık için kullanılan tek katlı damlarda tüm mekanların birbirine eklendiği dikdörtgenler oluşturur. İki katlı örneklerde alt katta ahır ve depo üst katta yaşama mekanları yer alır. Harman Yeri ise tarım faaliyetlerinin vazgeçilmez bir öğesidir. Eğimin elverişli olduğu yerlerde, harman yeri yüksek bir seviyeye damın arkasına yerleştirilir. Atların dönebilmesi için yuvarlak olarak düzenlenen mekanların çapları değişkendir. Zemini taş plakalarla kaplanarak düzeltilir ve buğdayın taşmaması için etrafına da taşlar yerleştirilir." şeklinde bahsedilmiştir.

**ÖNERİLEN KULLANIMI:** Bağ Evi

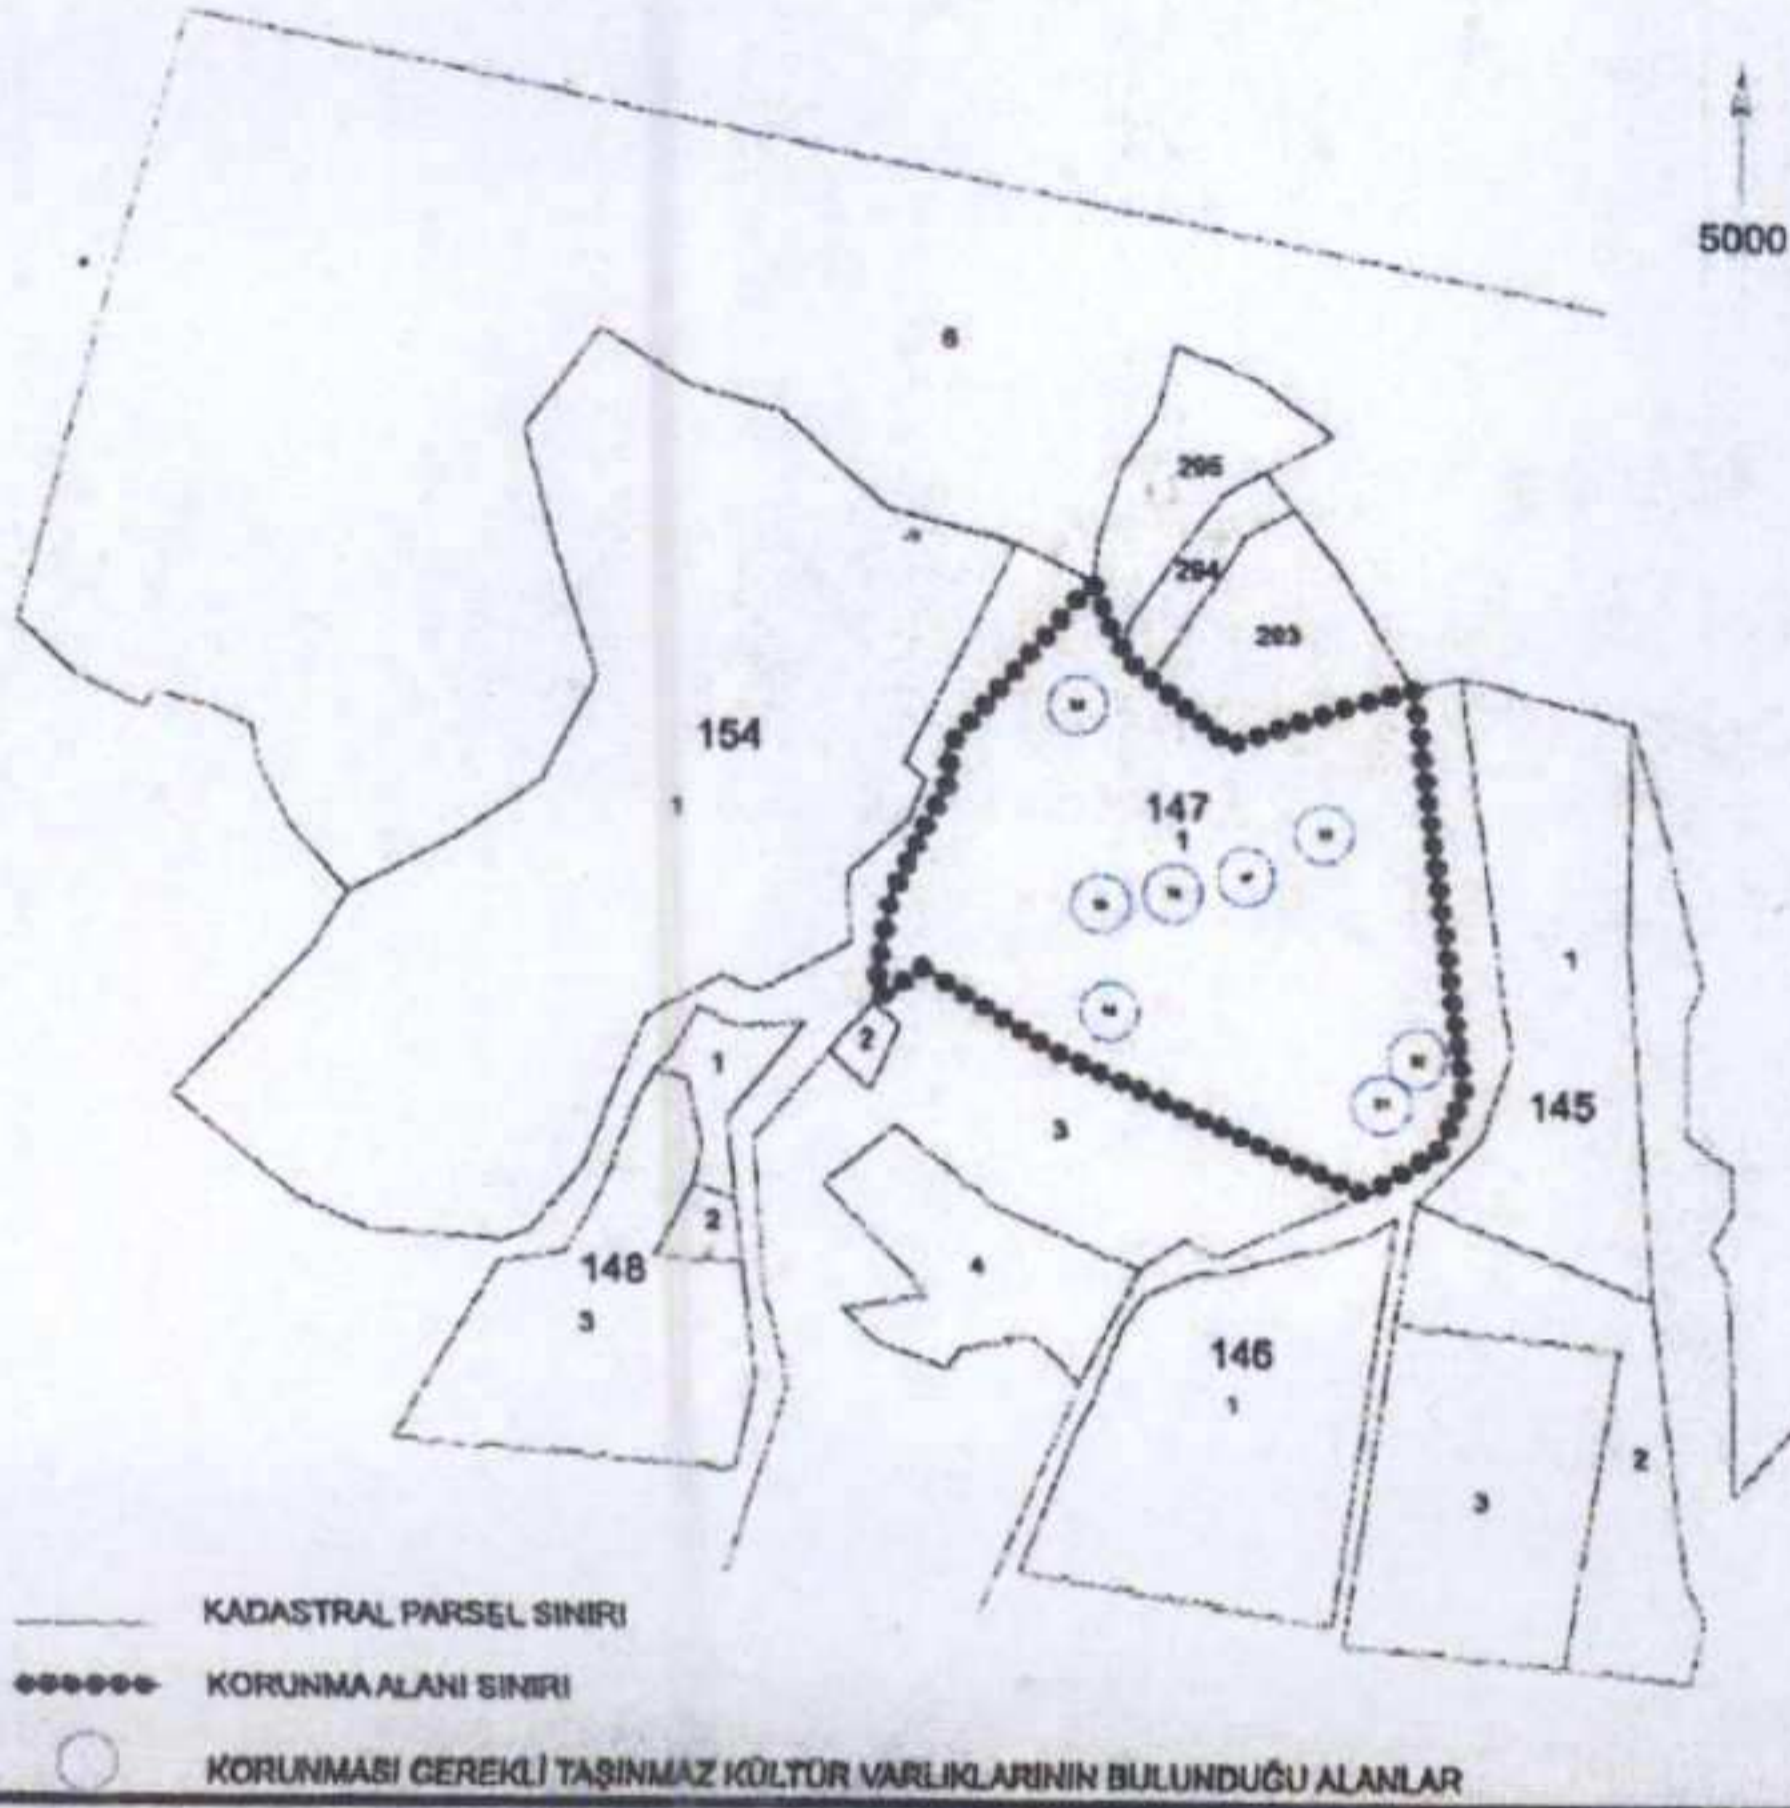
ÇANAKKALE İLİ, GÖKÇEADA İLÇESİ, DEREKÖY KÖYÜ, 147 ADA 1 PARSELE İLİŞKİN,  
KORUNMA ALANI HARİTASI

**GENEL TANIM:** Çanakkale İli, Gökçeada İlçesi, Dereköy Köyü, Savurderesi Mevkii'nde yer alan, mülkiyeti Maliye Hazinesine ait 147 ada 1 parsel numarasına kayıtlı taşınmaz sınırları içerisinde moloz taştan yapılmış, daire biçimli harman yerine sahip 1 veya 2 katlı dam yapıları (bağ evleri) yer almaktadır. Bu alanda 8 adet dam yapı kalıntısı ve harman yerleri tespit edilmiştir.
