**T.C.**  
**KÜLTÜR VE TURİZM BAKANLIĞI**  
**ÇANAKKALE KÜLTÜR VARLIKLARINI**  
**KORUMA BÖLGE KURULU**  
**K A R A R**

**Toplantı Tarihi ve No : 25.11.2019 / 266**  
**Karar Tarihi No : 25.11.2019 / 5761**

AVRUPA KONSEYİ	KÜLTÜREL VARLIKLARI KORUMA ENVANTERİ	D.K.V.K.E.	ANIT	ENVANTER NO:
TÜRKİYE				HARİTA NO:
İLİ: ÇANAKKALE	İLÇESİ: GÖKÇEADA	MAHALLE KÖY: DEREKÖY KÖYÜ SAVURDERESİ MEVKİİ	KORUMA DERECESİ	ANITSAL
SOKAK VE KAPI NO:		KADASTRO PAFTA: ADA: 148 PARSEL: 1		ÇEVRESEL
ADI: DAM YAPISI (BAĞ EVİ)	YAPTIRAN:	YAPAN:	MİMARİ ÇAĞI:	S.M.Ö.
	YAPIM TARİHİ:	KİTABE:	VAKFIYE:	2. GRUP

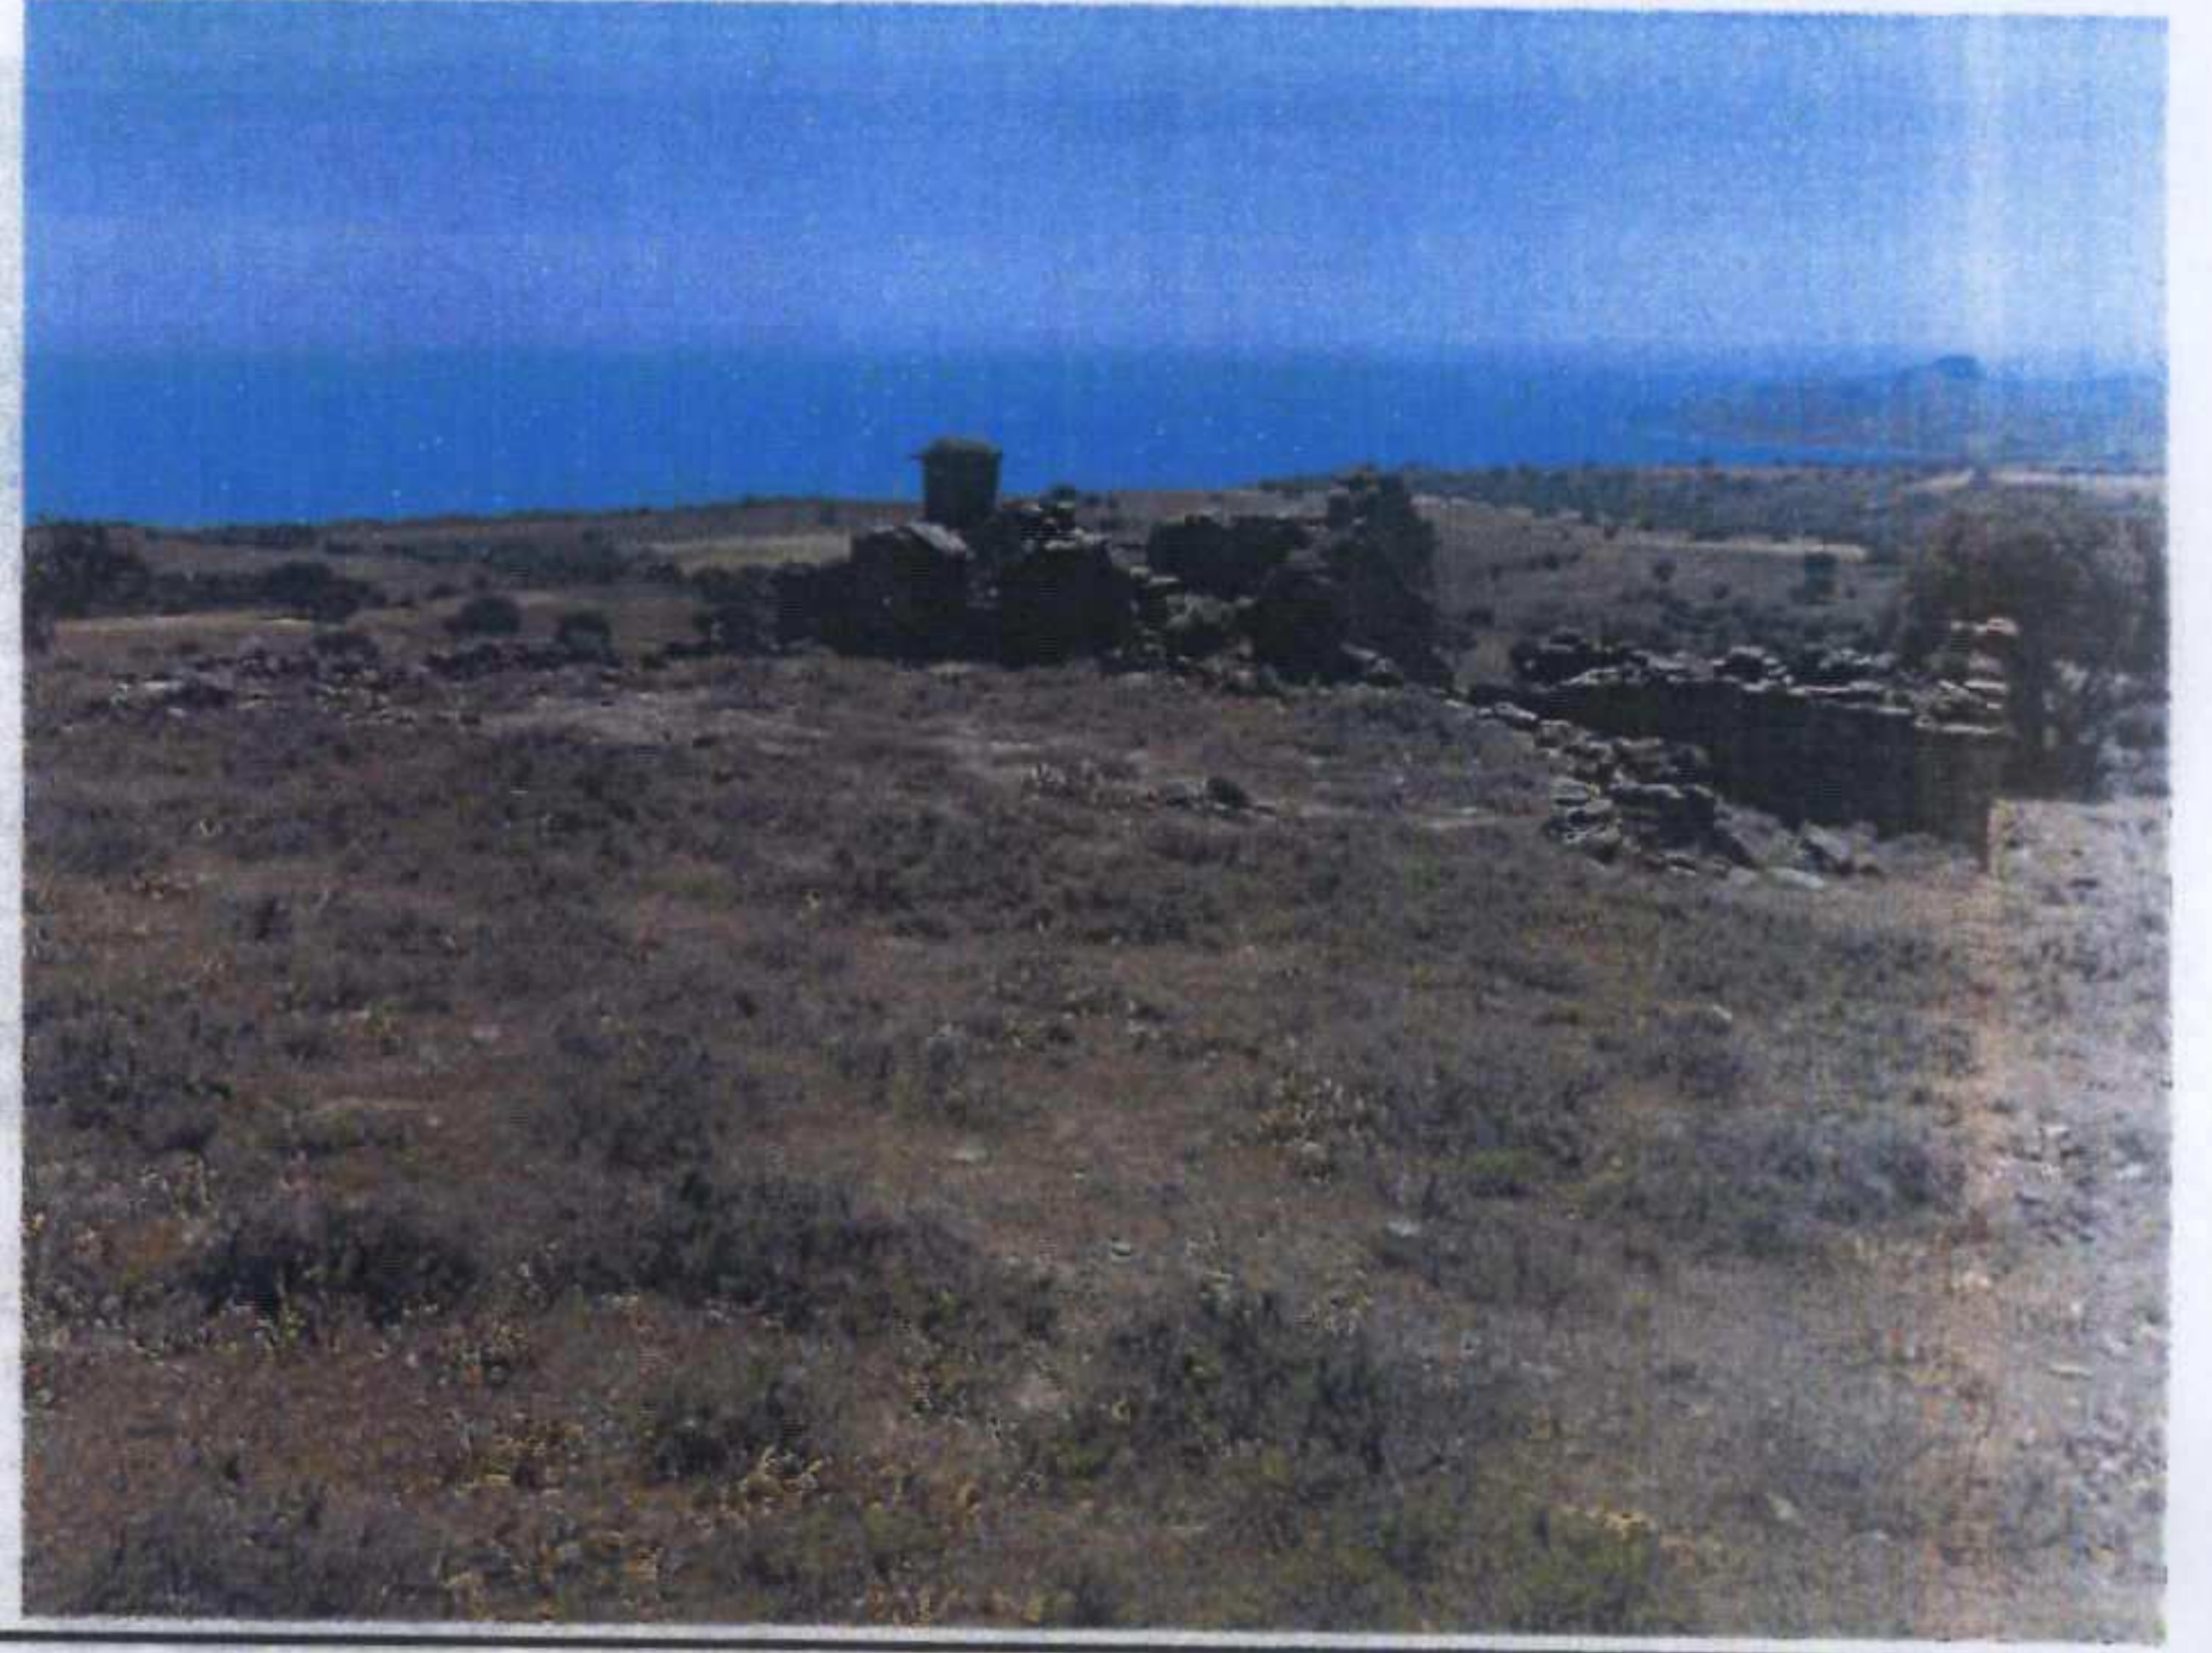
**GÖZLEMLER:** Onarım yapılmamaları durumunda zaman içerisinde daha da harap bir hale geleceklerdir.

**AYRINTILI TANIM:** Çanakkale İli, Gökçeada İlçesi, Dereköy Köyü, Savurderesi Mevkii 147 ada, 1 parsel numaralı 57.255,36 m<sup>2</sup> yüzölçümüne sahip Hali Arazi vasıflı taşınmaz Laz Koyu'nun 2,8 km kadar kuzeydoğusunda yer almaktadır. Taşınmaz içerisinde 8 adet bağ evi (dam yapısı) ve tespit edilmiştir. Yapıların genel özellikleri Gökçeada'nın kırsal mimarisini yansıtan daire biçimli harman yerine sahip, genellikle iki katlı ve moloz taşlardan yapılmış, alt katı ahır olarak kullanılan, üst katın ise yaşam alanı olarak kullanıldığı ve içinde ocak, ocağın yanında bir niş bulunan 1 ve 2 katlı yapılarıdır. Ancak yapıların bazılarının çok yıkık olması sebebiyle tam olarak kat sayısını tespit etmek mümkün olmamıştır. Birbirine yakın olan bu yapılar tek bir koruma alanı içine alınmıştır. Ayrıca Gökçeada Belediyesi'nin yayınlattığı Yeşil ve Mavinin Özgür Dünyası adlı kitapta Prof. Dr. İsmet AĞARYILMAZ-Ebru Omay POLAT'ın yazmış oldukları Gökçeada Yerleşim Yerleri ve Mimarisi bölümünde "Dam yapıları, Gökçeada'nın konut mimarisinin ve tarım/hayvancılık faaliyetinin önemli bir parçasıdır. (Öngör 1960) Bu yapı tipi, tarım faaliyeti ile ilgili ihtiyaçlara (harman, saman, depolama, ahır) cevap verebilmek için geliştirilmiş mekanlardan oluşur. Yaşama bu yapıda ikinci bir işlev olduğundan, yaşama mekanı sadece yemek yemek ve uyumak için düzenlenmiştir. İlk dam yapıları alçak, tek katlı, kiremit çatıyla örtülü taş yapılarıdır. Bugün damlar tek ya da iki katlıdır, yıl içinde uzun süreli kullanılan konut benzeri dam yapılarına da rastlanır. Daha çok hayvancılık için kullanılan tek katlı damlarda tüm mekanların birbirine eklenildiği dikdörtgenler oluşturur. İki katlı örneklerde alt katta ahır ve depo üst katta yaşama mekanları yer alır. Harman Yeri ise tarım faaliyetlerinin vazgeçilmez bir öğesidir. Eğimin elverişli olduğu yerlerde, harman yeri yüksek bir seviyeye damın arkasına yerleştirilir. Atların dönebilmesi için yuvarlak olarak düzenlenen mekanların çapları değişkendir. Zemini taş plakalarla kaplanarak düzeltilir ve buğdayın taşmaması için etrafına da taşlar yerleştirilir." şeklinde bahsedilmiştir.

**ÖNERİLEN KULLANIMI:** Bağ Evi

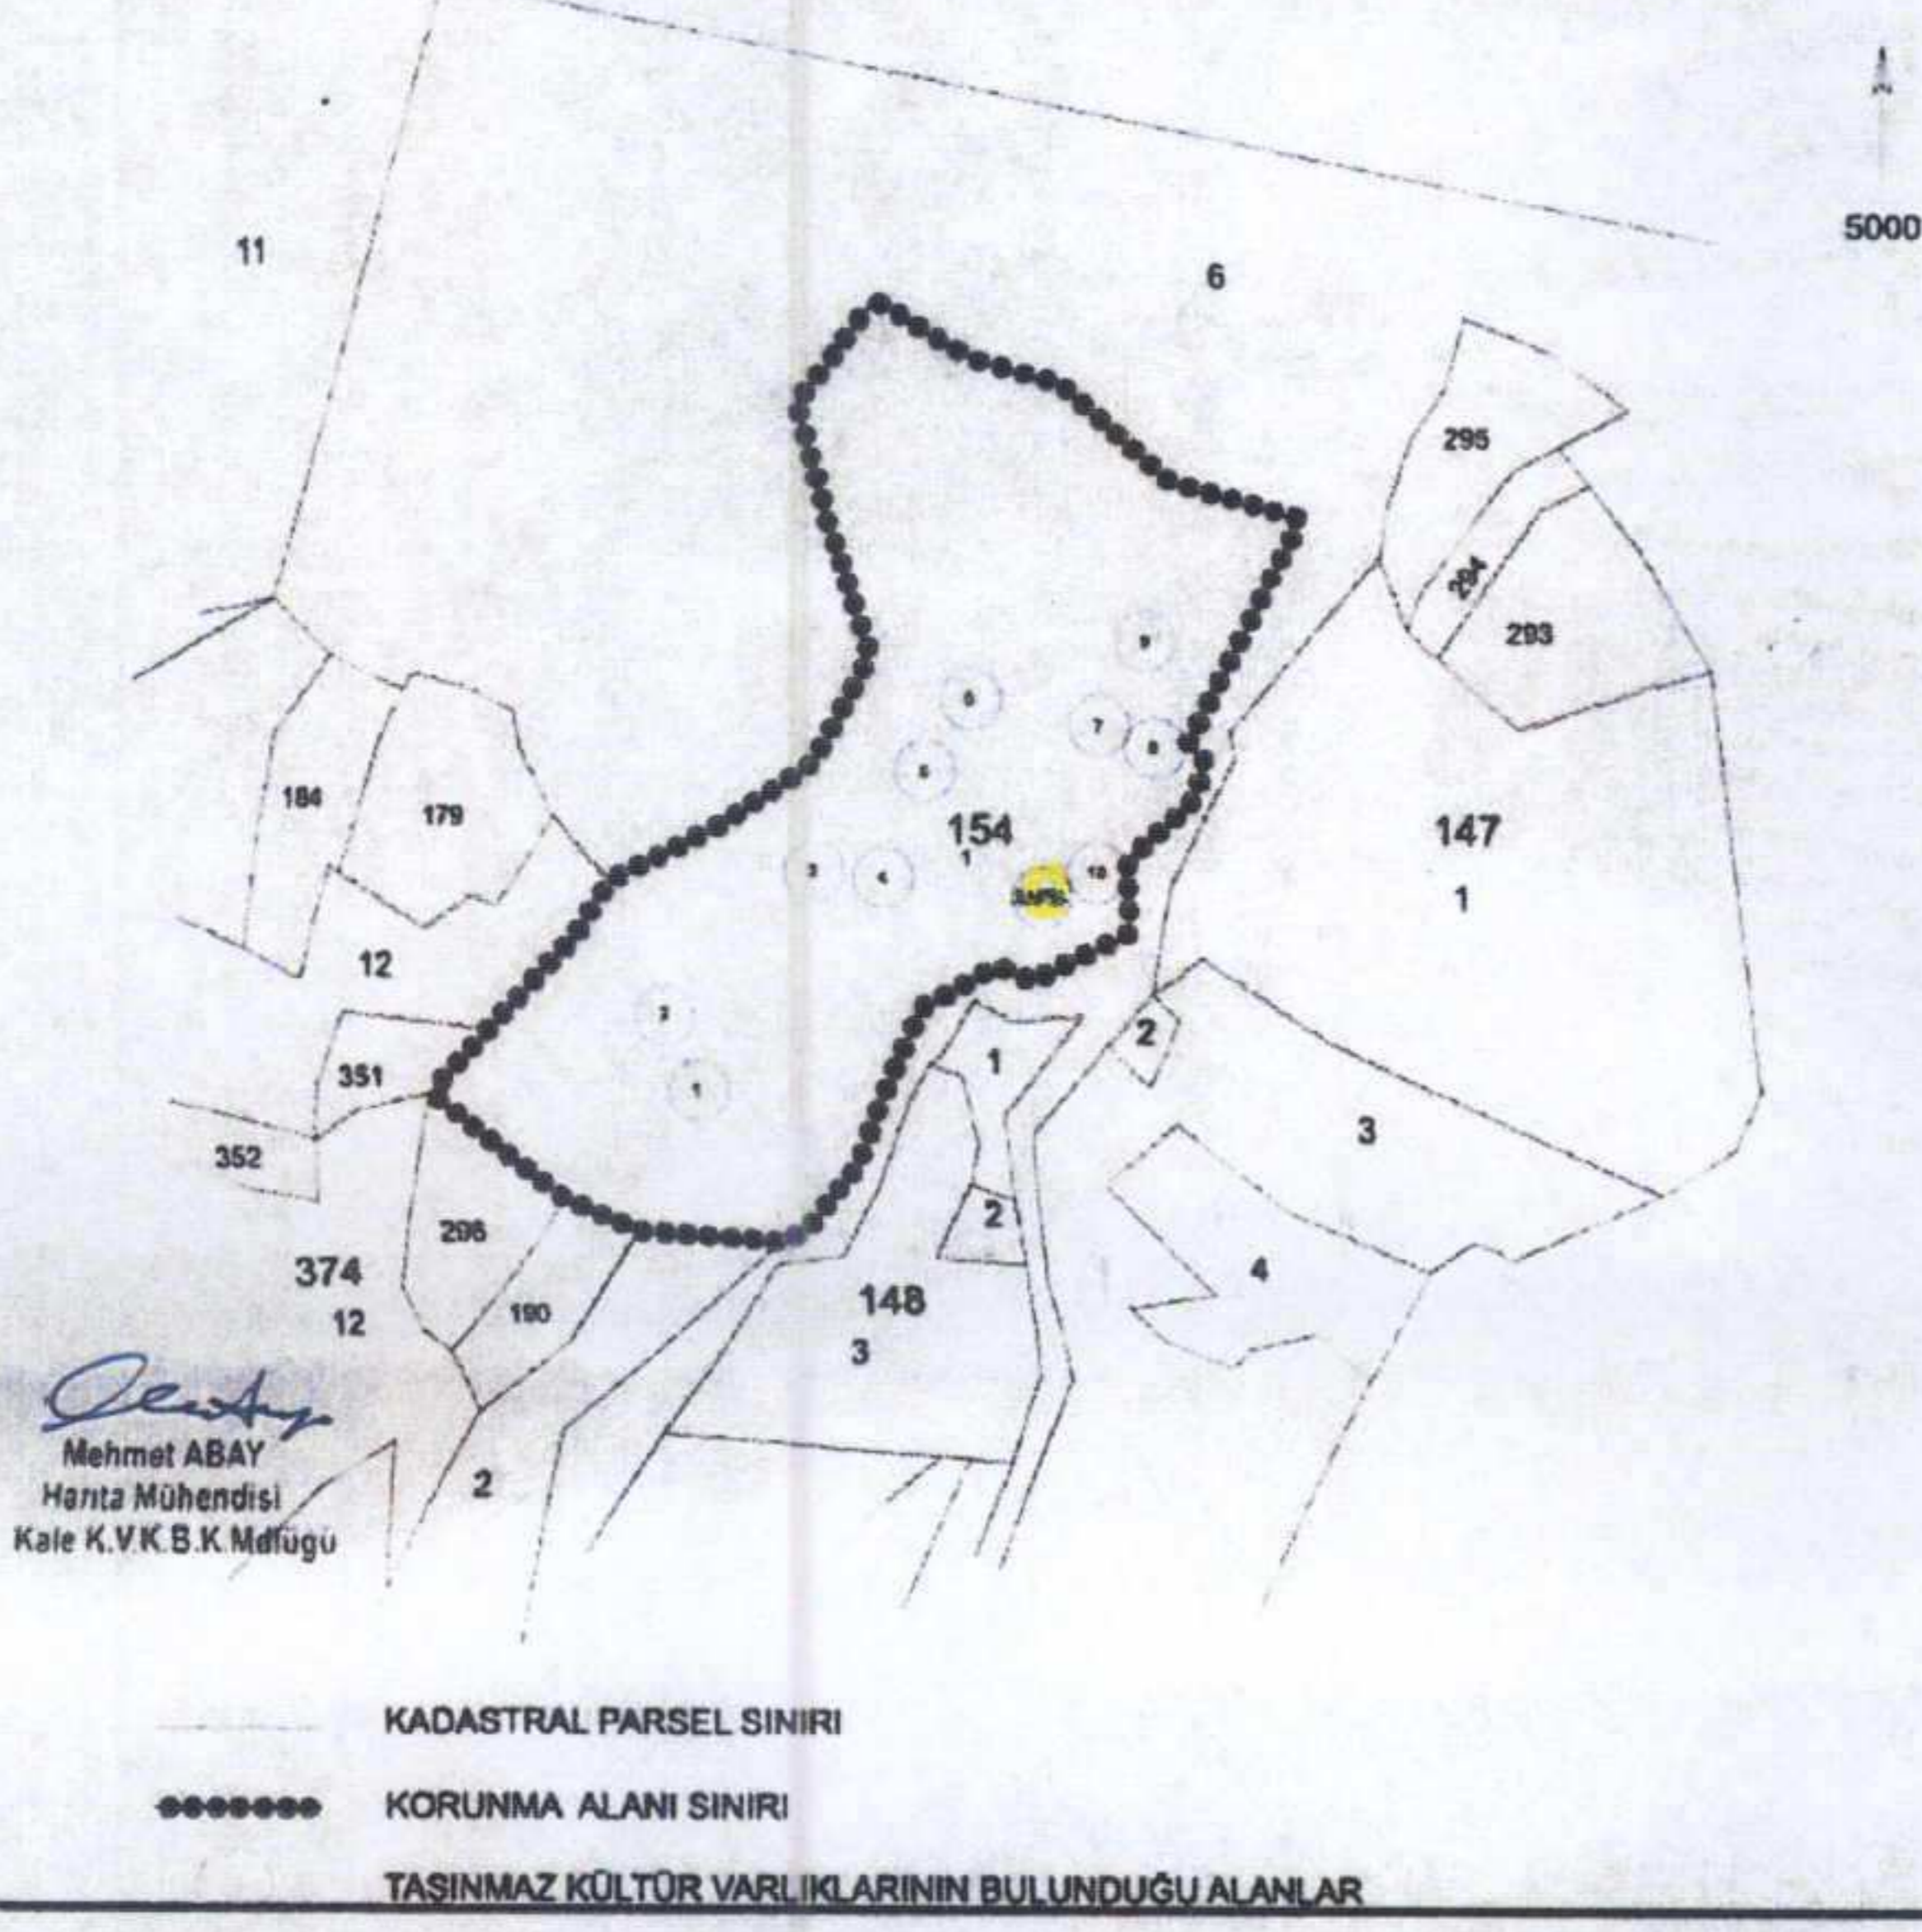
ÇANAKKALE İLİ, GÖKÇEADA İLÇESİ, DEREKÖY KÖYÜ, 154 ADA 1 PARSELE İLİŞKİN, KORUNMA ALANI HARİTASI

GENEL TANIM: Çanakkale İli, Gökçeada İlçesi, Dereköy Köyü, Savurderesi Mevkii, 154 Ada 1 Parsel üzerindeki taşınmazda yer alan Şapel harap durumda ve günümüzde kullanılmamaktadır.

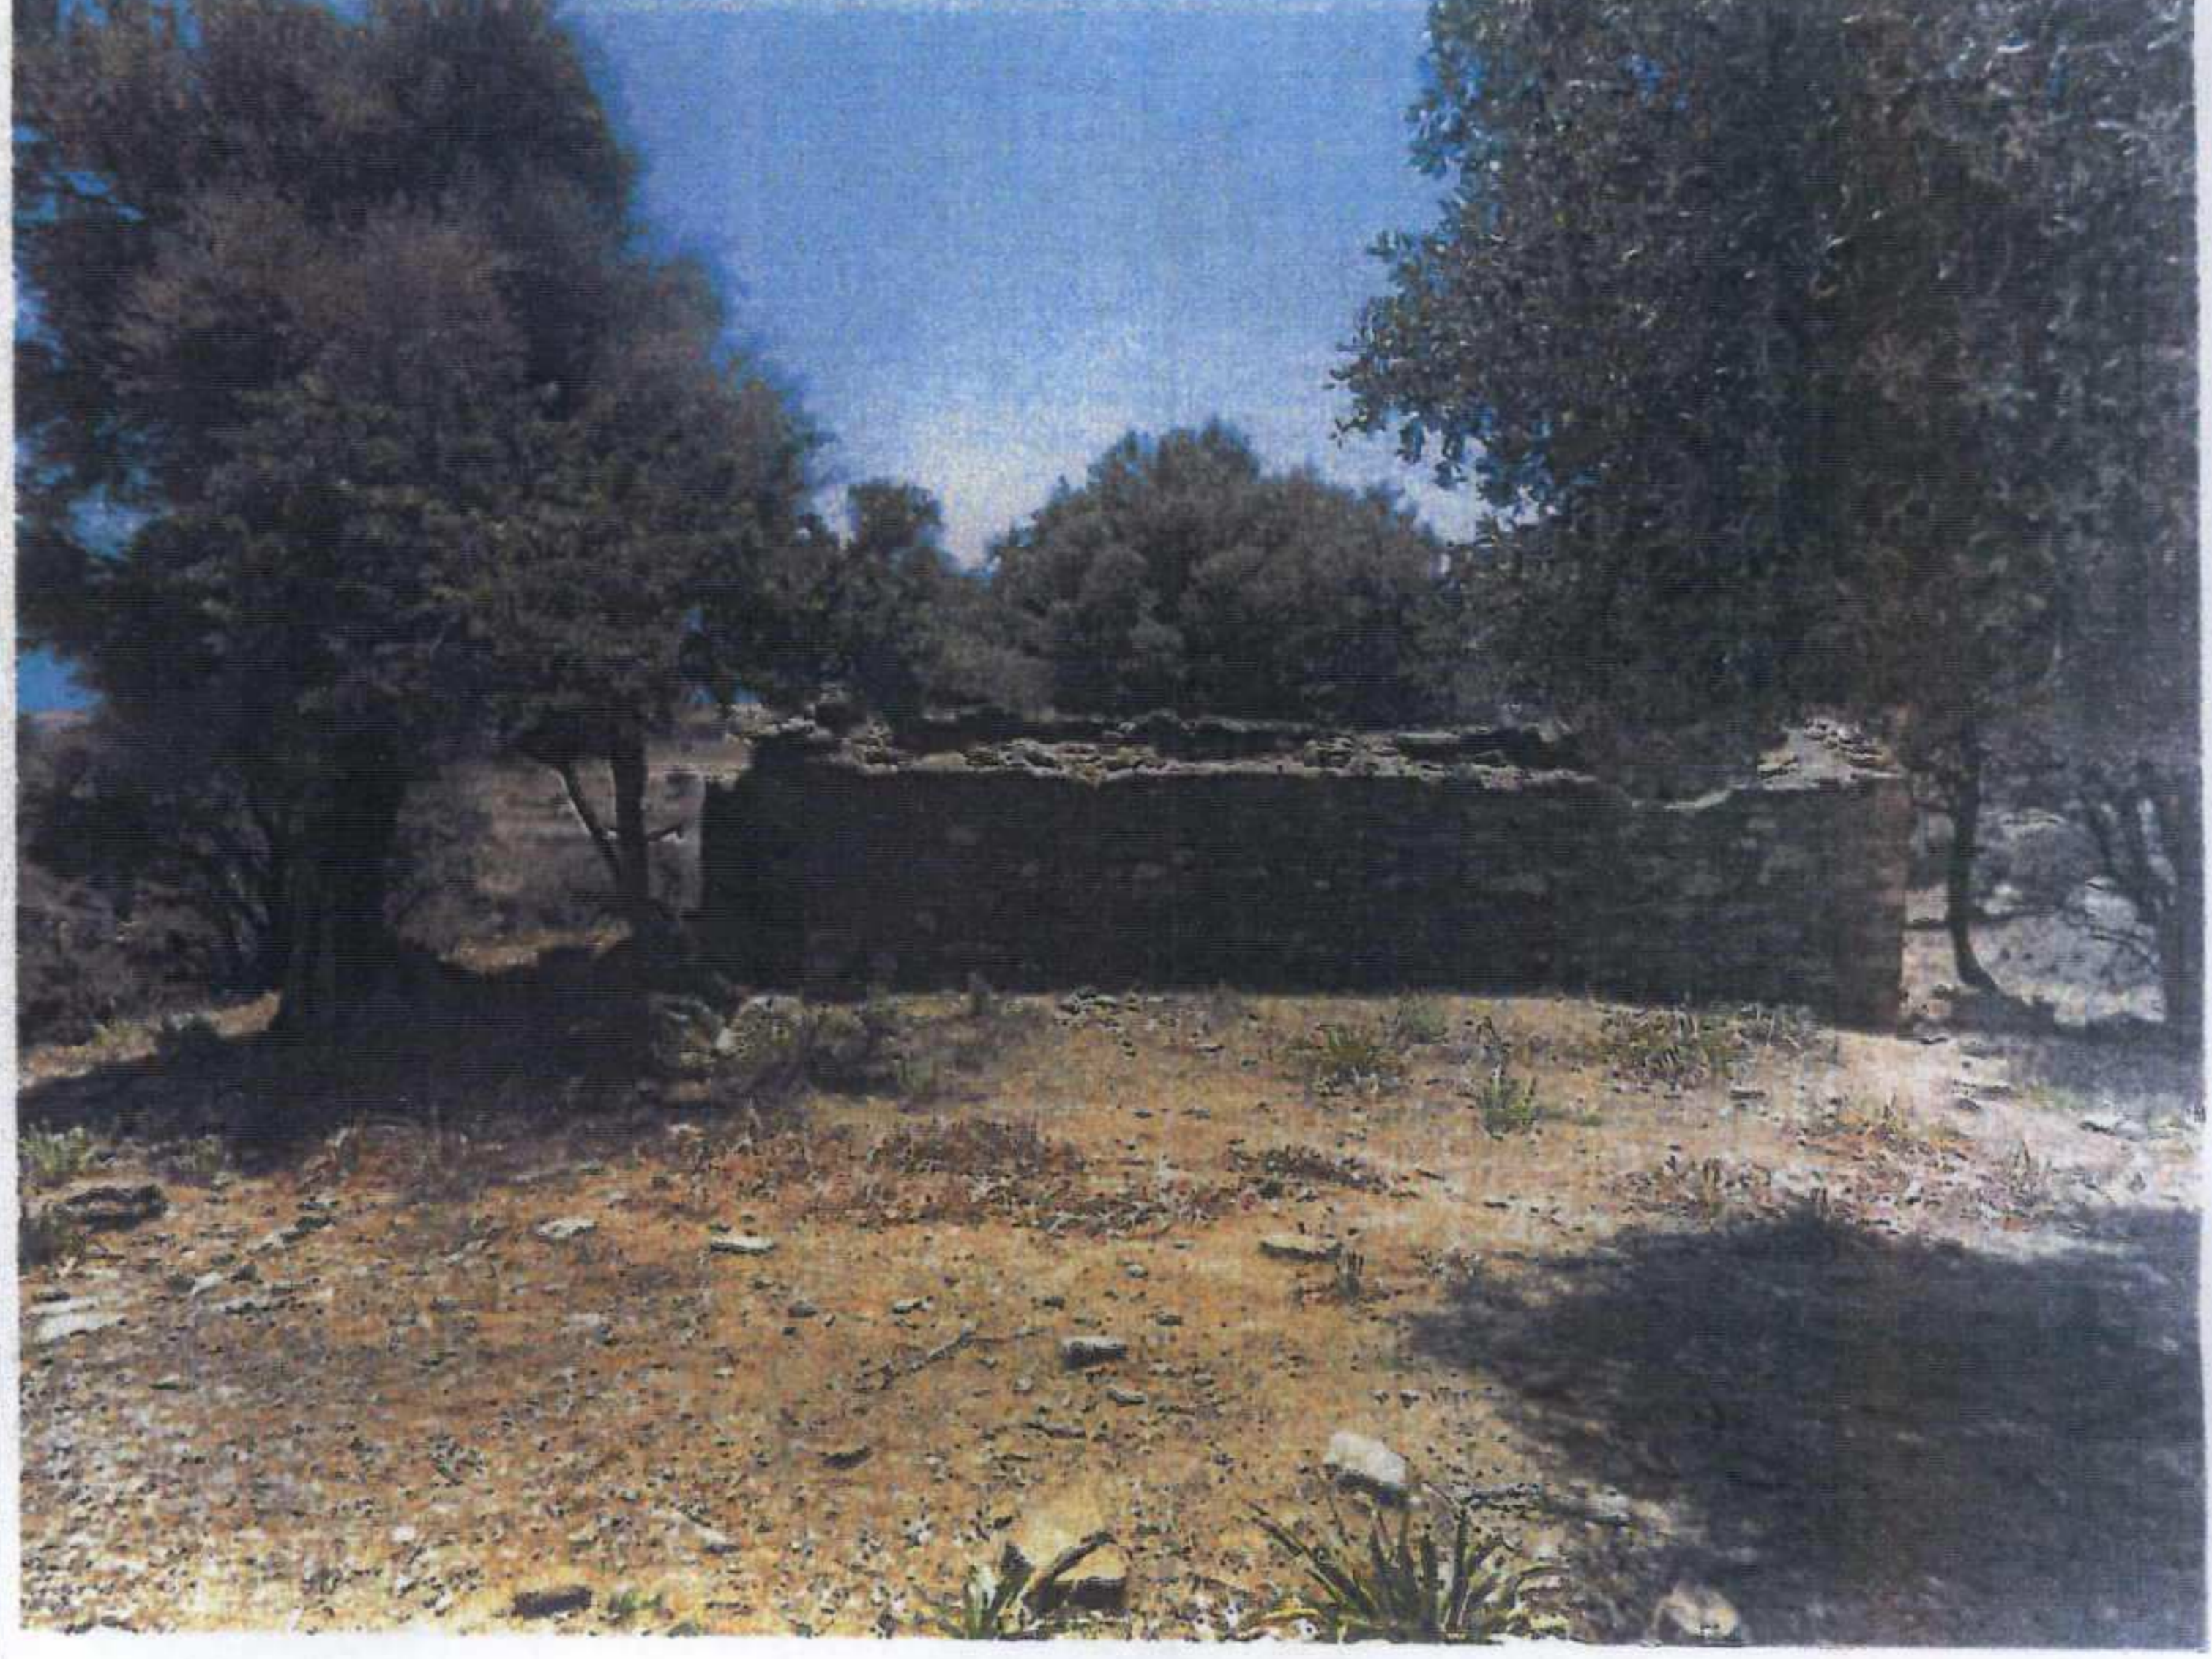
#### FOTOĞRAF

GÖZLEMLER: Onarım görmediği takdirde zaman içerisinde daha da harap bir hale gelecektir.

AYRINTILI TANIM: Çanakkale İli, Gökçeada İlçesi, Dereköy Köyü, Savurderesi Mevkii'nde bulunan, mülkiyeti Maliye Hazinesi adına kayıtlı, 154 Ada 1 Parsel numarasına kayıtlı taşınmaz sınırları içerisinde, taşıyıcı beden duvarları büyük ölçüde sağlam durumda, çatısı yıkık vaziyette bir adet şapel bulunmaktadır. Yerel taşlar kullanılarak inşa edilmiş dikdörtgen planlı şapelin uzun kenarlarında, apsise yakın olan kısımlarında ve apsisin bulunduğu duvarda birer adet niş bulunmaktadır. Şapelin apsis bölümü hasar görmüş durumdadır. Yapının dış cephe duvarlarının tamamı sıvalı olmakla birlikte iç cephesinde sıva kullanılmamıştır. Şapelin çevresinde ada mimarisine özgü olan harman yerleri bulunan dam yapılarından çok sayıda yer almaktadır.

ÖNERİLEN KULLANIMI: Şapel

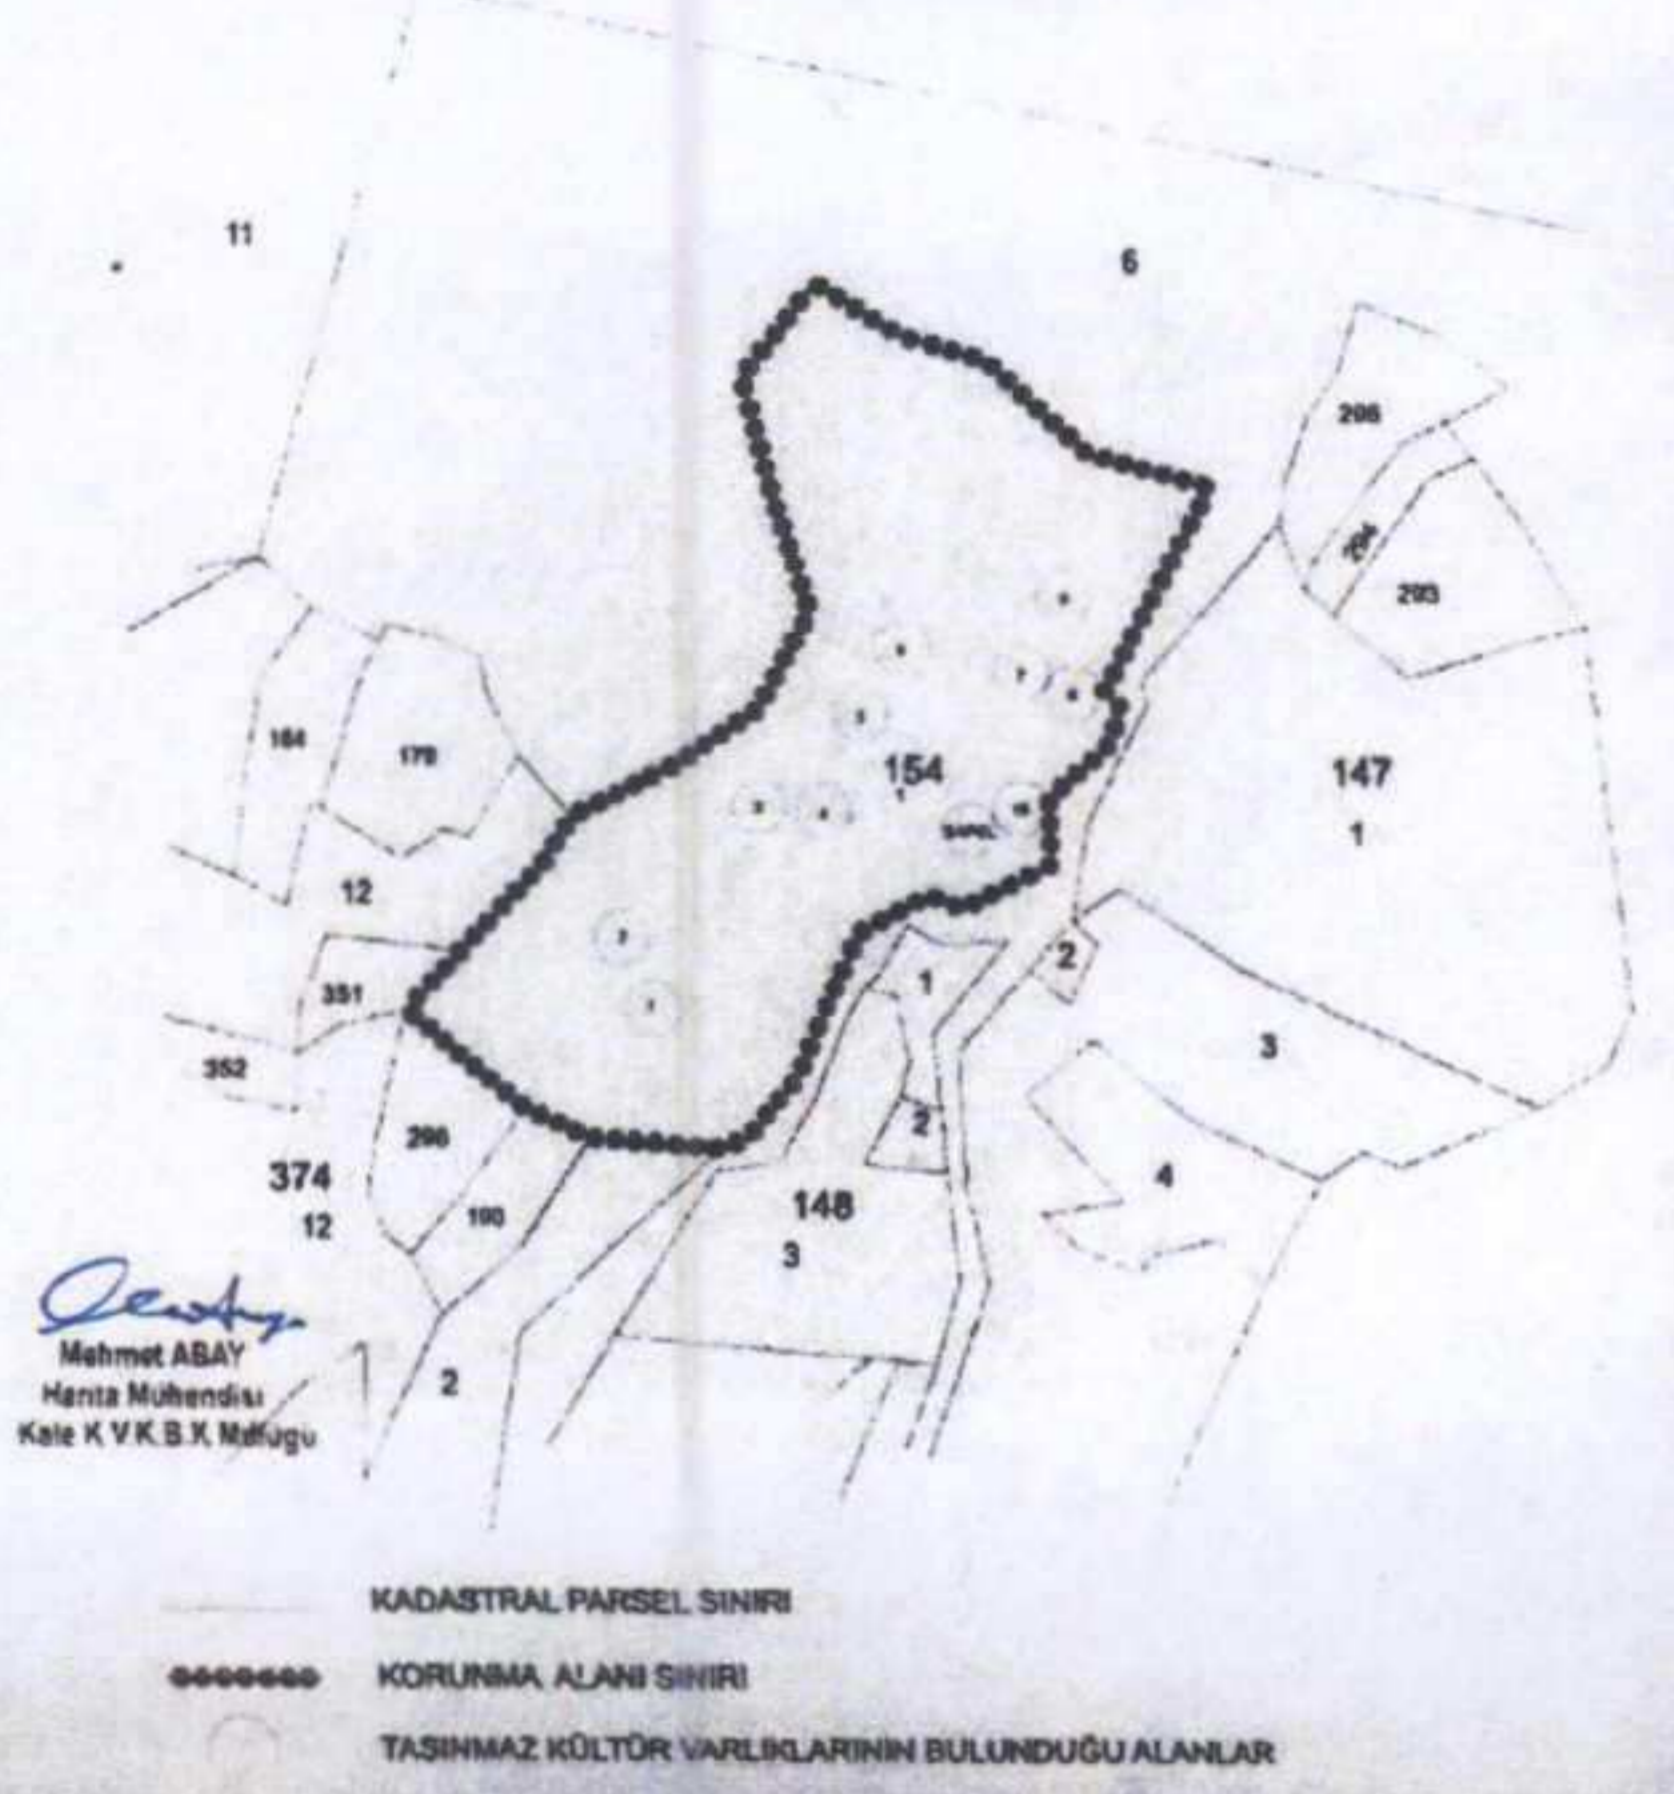
ÇANAKKALE İLİ, GÖKÇEADA İLÇESİ, DEREKÖY KÖYÜ, 154 ADA 1 PARSELE İLİŞKİN, KORUNMA ALANI HARİTASI

**GENEL TANIM:** Çanakkale İli, Gökçeada İlçesi, Dereköy Köyü, Savurderesi Mevkii'nde yer alan, mülkiyeti Maliye Hazinesine ait 154 ada 1 parsel numarasına kayıtlı taşınmaz sınırları içerisinde moloz taştan yapılmış, daire biçimli harman yerine sahip 1 veya 2 katlı dam yapıları (bağ evleri) yer almaktadır. Bu alanda 10 adet dam yapı kalıntısı ve 1 adet şapel tespit edilmiştir.

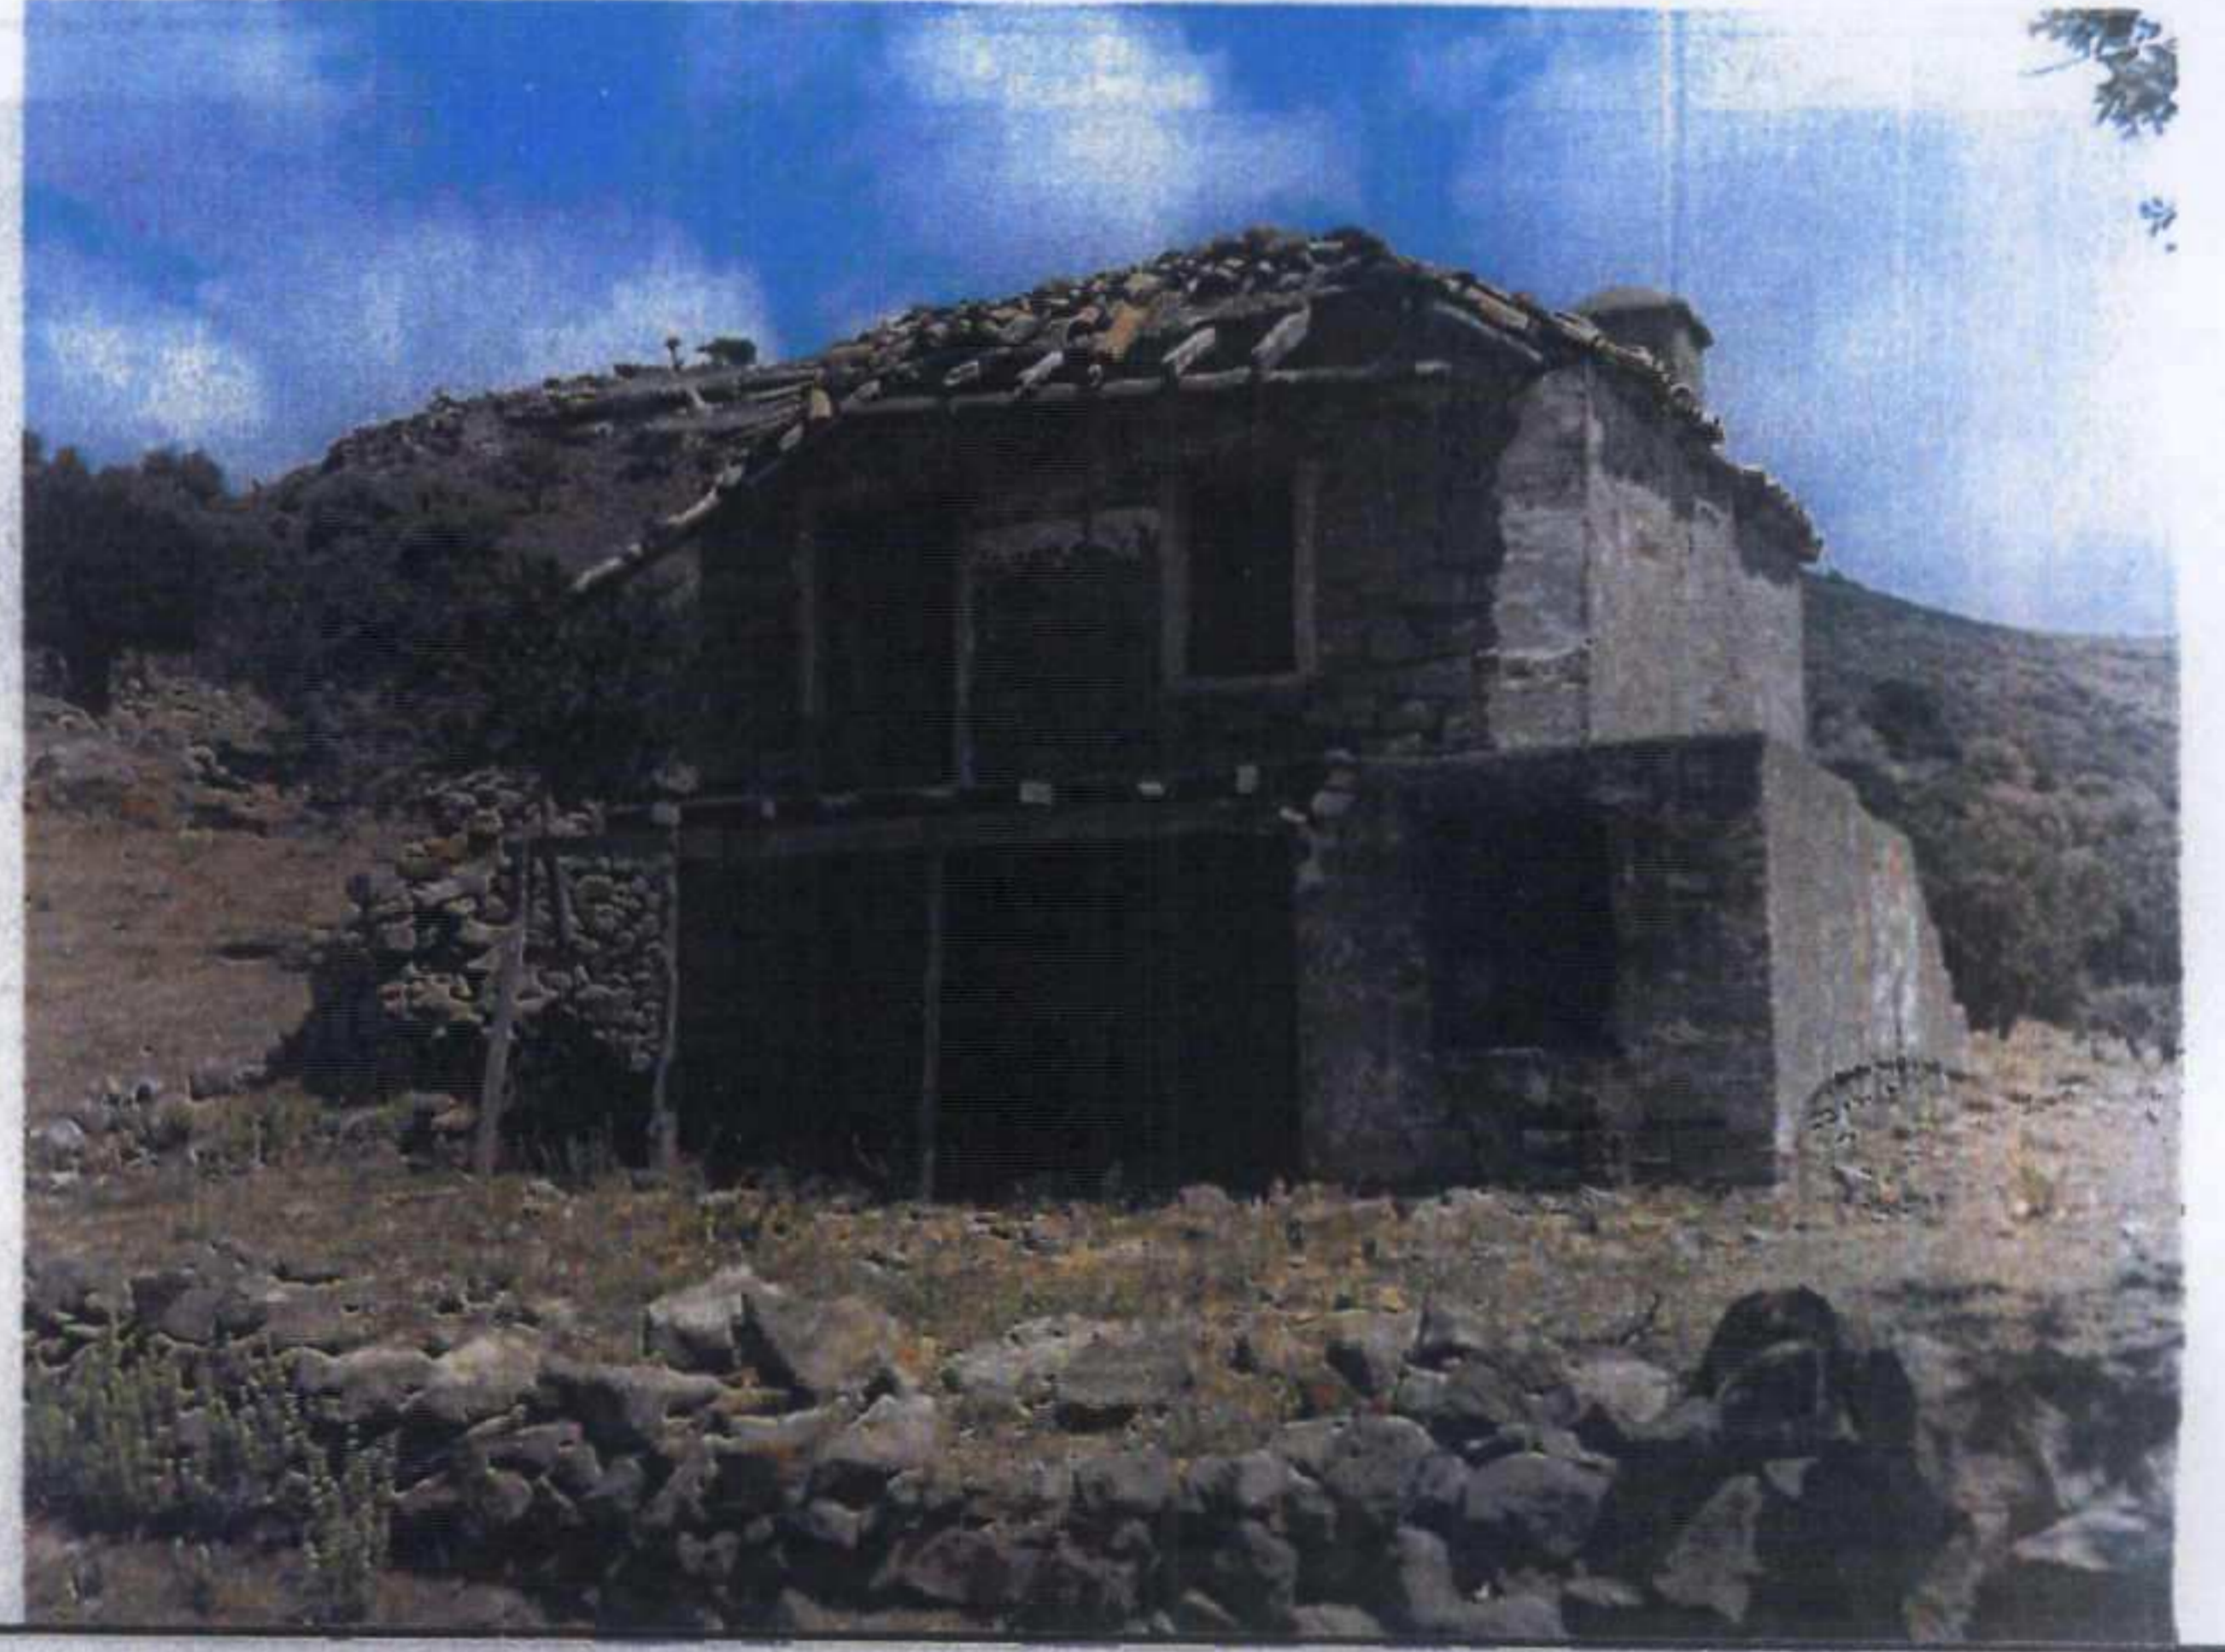
**GÖZLEMLER:** Onarım yapılmamaları durumunda zaman içerisinde daha da harap bir hale geleceklerdir.

**AYRINTILI TANIM:** Çanakkale İli, Gökçeada İlçesi, Dereköy Köyü, Savurderesi Mevkii 154 ada, 1 parsel numaralı 87.799,44 m<sup>2</sup> yüzölçümüne sahip Hali arazi vasıflı taşınmaz Laz Koyu'nun 2,7 km kadar kuzeydoğusunda yer almaktadır. Taşınmaz içerisinde 10 adet bağ evi (dam yapısı) ve 1 adet şapel tespit edilmiştir. Yapıların genel özellikleri Gökçeada'nın kırsal mimarisini yansıtan daire biçimli harman yerine sahip, genellikle iki katlı ve moloz taşlardan yapılmış, alt katı ahır olarak kullanılan, üst katın ise yaşam alanı olarak kullanıldığı ve içinde ocak, ocağın yanında bir niş bulunan 1 ve 2 katlı yapılardır. Ancak yapıların bazılarının çok yıkık olması sebebiyle tam olarak kat sayısını tespit etmek mümkün olmamıştır. Birbirine yakın olan bu yapılar tek bir koruma alanı içine alınmıştır. Ayrıca Gökçeada Belediyesi'nin yayınlattığı Yeşil ve Mavinin Özgür Dünyası adlı kitapta Prof. Dr. İsmet AĞARYILMAZ-Ebru Omay POLAT'ın yazmış oldukları Gökçeada Yerleşim Yerleri ve Mimarisi bölümünde "Dam yapıları, Gökçeada'nın konut mimarisinin ve tarım/hayvancılık faaliyetinin önemli bir parçasıdır. (Öngör 1960) Bu yapı tipi, tarım faaliyeti ile ilgili ihtiyaçlara (harman, saman, depolama, ahır) cevap verebilmek için geliştirilmiş mekanlardan oluşur. Yaşama bu yapıda ikinci bir işlev olduğundan, yaşama mekanı sadece yemek yemek ve uyumak için düzenlenmiştir. İlk dam yapıları alçak, tek katlı, kiremit çatıyla örtülü taş yapılarıdır. Bugün damlar tek ya da iki katlıdır, yıl içinde uzun süreli kullanılan konut benzeri dam yapılarına da rastlanır. Daha çok hayvancılık için kullanılan tek katlı damlarda tüm mekanların birbirine eklemlendiği dikdörtgenler oluşturur. İki katlı örneklerde alt katta ahır ve depo üst katta yaşama mekanları yer alır. Harman Yeri ise tarım faaliyetlerinin vazgeçilmez bir ögesidir. Eğimin elverişli olduğu yerlerde, harman yeri yüksek bir seviyeye damın arkasına yerleştirilir. Atların dönebilmesi için yuvarlak olarak düzenlenen mekanların çapları değişkendir. Zemini taş plakalarla kaplanarak düzeltilir ve buğdayın taşmaması için etrafına da taşlar yerleştirilir." şeklinde bahsedilmiştir.

**ÖNERİLEN KULLANIMI:** Bağ Evi
