**T.C.**  
**KÜLTÜR VE TURİZM BAKANLIĞI**  
**Erzurum Kültür Varlıklarını Koruma Bölge Kurulu**

**KARAR**

Artvin İli, Şavşat İlçesi, Yağlı Köyü, 141 ada, 10 parselde yer alan, mülkiyeti Vakıflara ait olan, herhangi bir sit alanı içerisinde yer almayan Caminin tescil talebine ilişkin Trabzon Vakıflar Bölge Müdürlüğü'nün E.37654 sayılı yazısı ve 08.03.2019 sayılı raporu ile Müdürlüğümüz Uzmanın 2019/133544 sayılı raporu okundu, dosyası incelendi, yapılan incelemeler ve görüşmeler sonucunda;

AVRUPA KONSEYİ	DOĞAL VE KÜLTÜREL VARLIKLARI KORUMA ENVANTERİ	D.K.V.K.E.	ENVANTER NO :
TÜRKİYE	KÜLTÜR VE TABİAT VARLIKLARINI KORUMA GENEL MÜDÜRLÜĞÜ		HARİTA NO :
İli: Artvin	MAHALLE VE KÖY : Yağlı Köyü		KORUMA ANITSAL
SOKAK VE KAPINNO:	KADASTRO PAFTA : ADA:141 PARSEL:10		DERECESİ ÇEVRESEL
ADI: CAMİİ	YAPTIRAN: -		MİMARİ ÇAĞI:
	YAPIM TARİHİ: -		VAKFIYE:

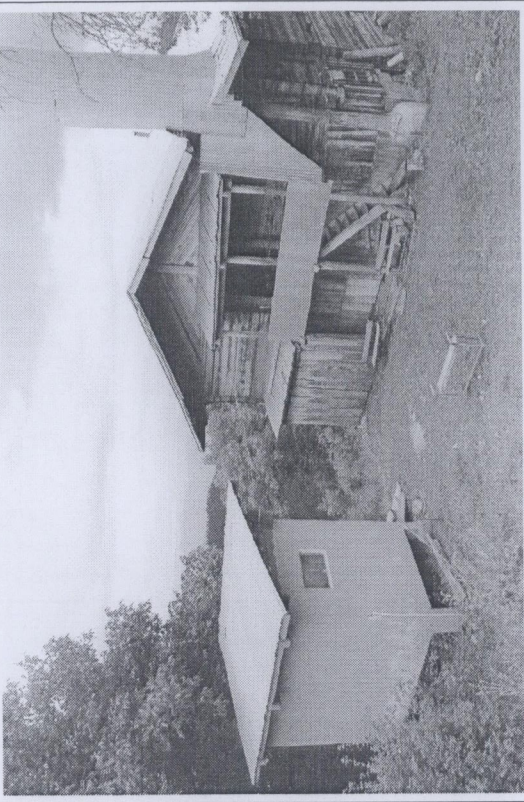
VAZİYET PLANI:

Trabzon Vakıflar Bölge Müdürlüğü'nün hazırlanmış olduğu raporda; Caminin 20 yy.ın ortalarında inşa edildiği, dikdörtgen planlı ahşap cami "boğaz geçme" yöntemi ile inşa edilmiştir. Beşik çatılı yapının üzeri sac malzeme ile örtülmüştür. Eğimli bir arazi üzerinde inşa edilen yapının ahşap minaresi çatı üzerinden yükselmektedir. Kuzeybatı cephesinde yer alan ahşap minare sac malzeme ile kaplanmıştır. Yapının tüm pencereleri dikdörtgen formda, ahşap söveli ve ahşap doğramalıdır. Yapının güney cephesinden girilen bodrum katı dini eğitim amaçlı kullanılmaktadır. Yapının kuzey cephesinden ahşap merdivenlerle mahfil katının balkonuna oradan da ahşap kapı ile mahfil katına giriş sağlanmaktadır. Yine yapının kuzey cephesinden dikdörtgen formda, ahşap kapı ile camiye girilmektedir. Dikdörtgen planlı giriş bölümü şark köşesi ve şadırvan olarak kullanılmaktadır. Buradan yine dikdörtgen formdaki ahşap kapı ile harime giriş sağlanmaktadır.
