AVRUPA KONSEYİ TÜRKİYE	DOĞAL VE KÜLTÜREL VARLIKLARI KORUMA ENVANTERİ	D.K.V.K.E.	ENVANTER NO :
İL: BAYBURT	KÜLTÜR VE TABİAT VARLIKLARINI KORUMA GENEL MÜDÜRLÜĞÜ		HARİTA NO :
SOKAK VE KAPI NO:	İLÇESİ: MERKEZ	MAHALLE VE KÖY : Yanıkçam Köyü	KORUMA ANITSAL
ADI: <b>KONUT</b>	YAPTIRAN:	KADASTRO PAFTA : ADA : 0 PARSEL: 450	DERECESİ ÇEVRESEL
	YAPIM TARİHİ : -	KITABE:	MİMARI ÇAĞI:
			VAKFIYE:

**GENEL :** Bayburt İli, Merkez, Yanıkçam Köyü, 0 ada, 450 parselde, özel mülkiyette kayıtlı konut mevcuttur.

**T.C.**  
**KÜLTÜR VE TURİZM BAKANLIĞI**  
**Erzurum Kültür Varlıklarını Koruma Bölge Kurulu**

**KARAR**

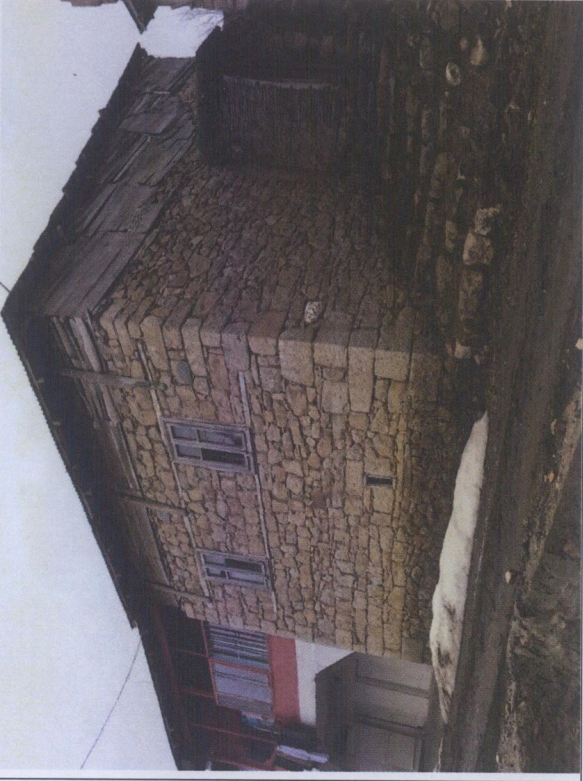
VAZİYET PLANI:

Söz konusu taşınmazın kapısının kilitli olmasından dolayı iç mekânlara giriş sağlanamamıştır. Dış cephe örgü düzgün olmayan taş örgü olup, doku olarak Bayburt yöresel dokusunu yansıtmaktadır. Taş rengi olarak sarı-toprak rengi egemendir ve taşlar arasında derz-dolgu bulunmamaktadır. Dış cephede bulunan pencerelerde söve malzemesi olarak ahşap kullanılmıştır. Dış cephede pencerelerin alt ve üst kısımlarında ahşap hatıllar kullanılmıştır. Köşelerde köşe taşları kullanılan taşınmazın yan tarafında bulunan çıkıntılı bölümün wc olarak kullanıldığı düşünülmektedir. Çatı örtü sistemi düz çatılı olup, sac malzeme kullanılmıştır. Taşınmazla ilgili gönderilen sonuç raporunda iç mekan fotoğraflarından kırılmalı örtüsü, tandır ve terak kısımlarının varlığı anlaşılmaktadır. Taşınmaz, Bayburt yöresinin mimari özelliklerini yansıtmaktadır.
