T.C.
KÜLTÜR VE TURİZM BAKANLIĞI
ÇANAKKALE KÜLTÜR VARLIKLARINI
KORUMA BÖLGE KURULU
K A R A R

ÇANAKKALE İLİ, GÖKÇEADA İLÇESİ, DEREKÖY KÖYÜ, 375 ADA 202 PARSELDEKİ,
KORUNMASI GEREKLİ TAŞINMAZ KÜLTÜR VARLIĞINA İLİŞKİN
KORUNMA ALANI HARİTASI

Çanakkale İli, Gökçeada İlçesi, Dereköy Köyü'nde 4.999,50 m² yüz ölçüme sahip 375 Ada 202 Parsel Numarasına Kayıtlı Taşınmazda Yer Alan Dâim Yapısı (Evi) ve Harman Yeri.

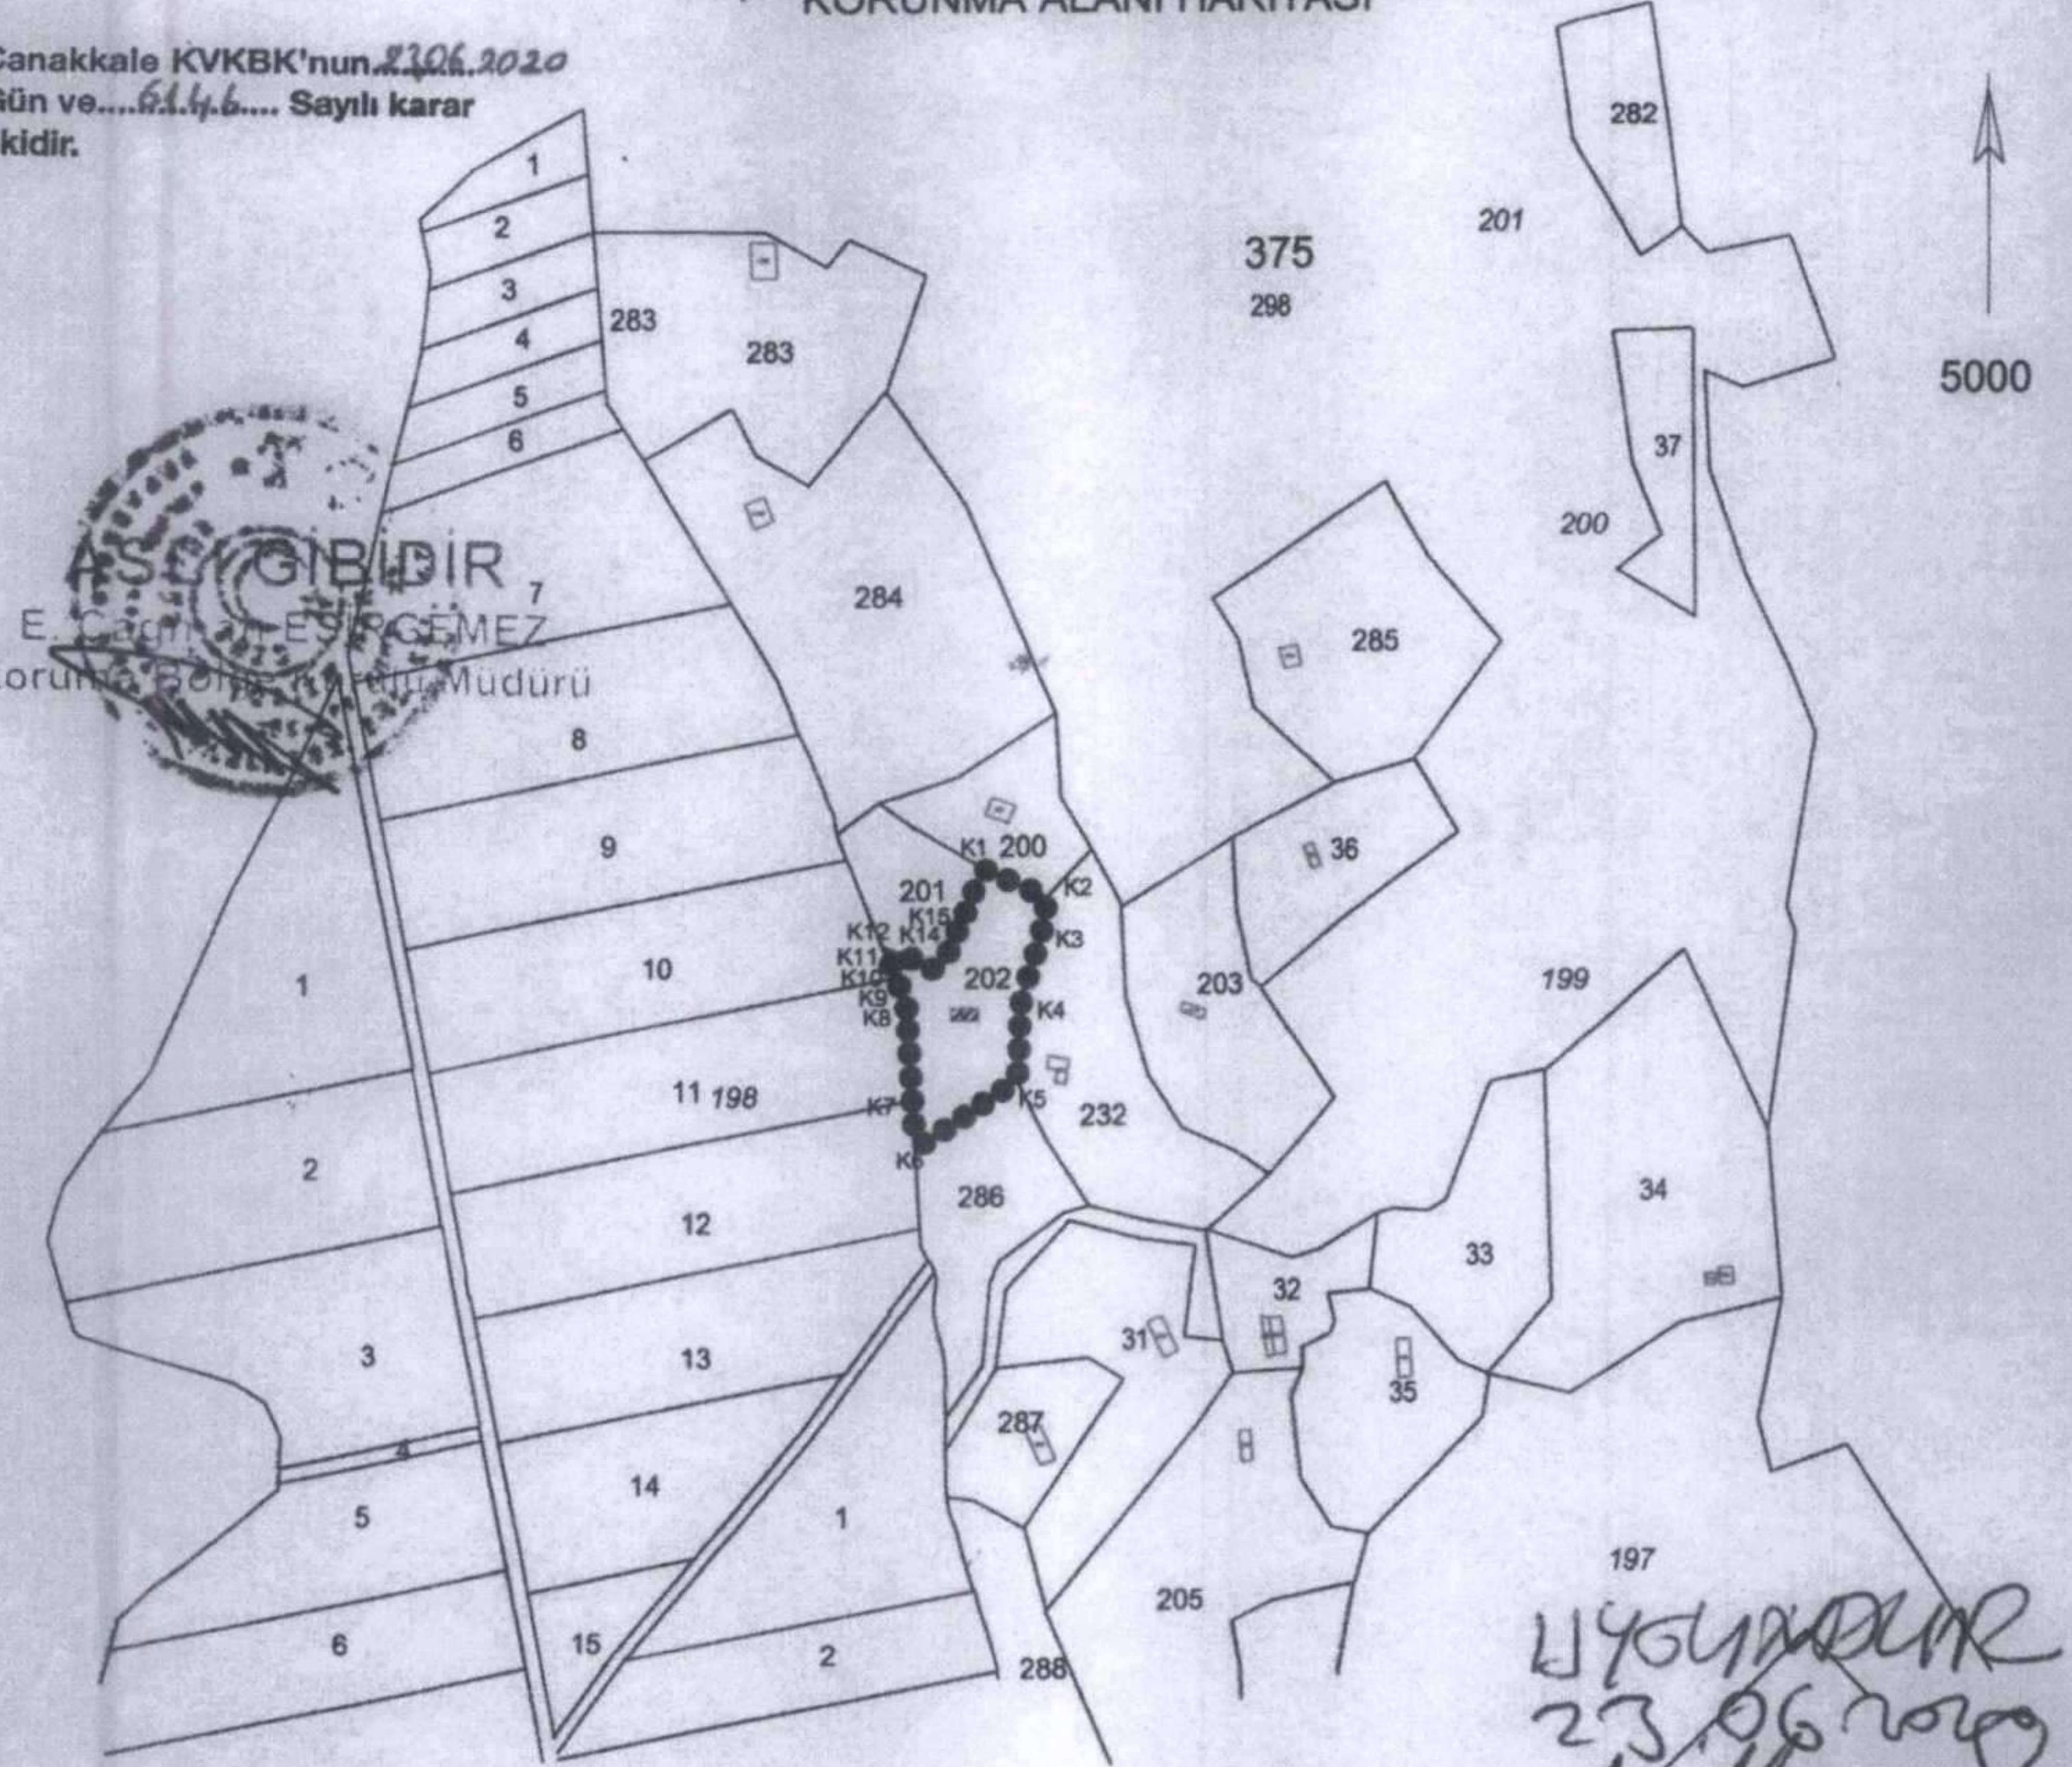
- KADASTRAL PARSEL SINIRI
- - - - - KORUNMA ALANI SINIRI
▨ KORUNMASI GEREKLİ TAŞINMAZ KÜLTÜR VARLIĞI

KORUNMA ALANI SINIR KOORDİNATLARI

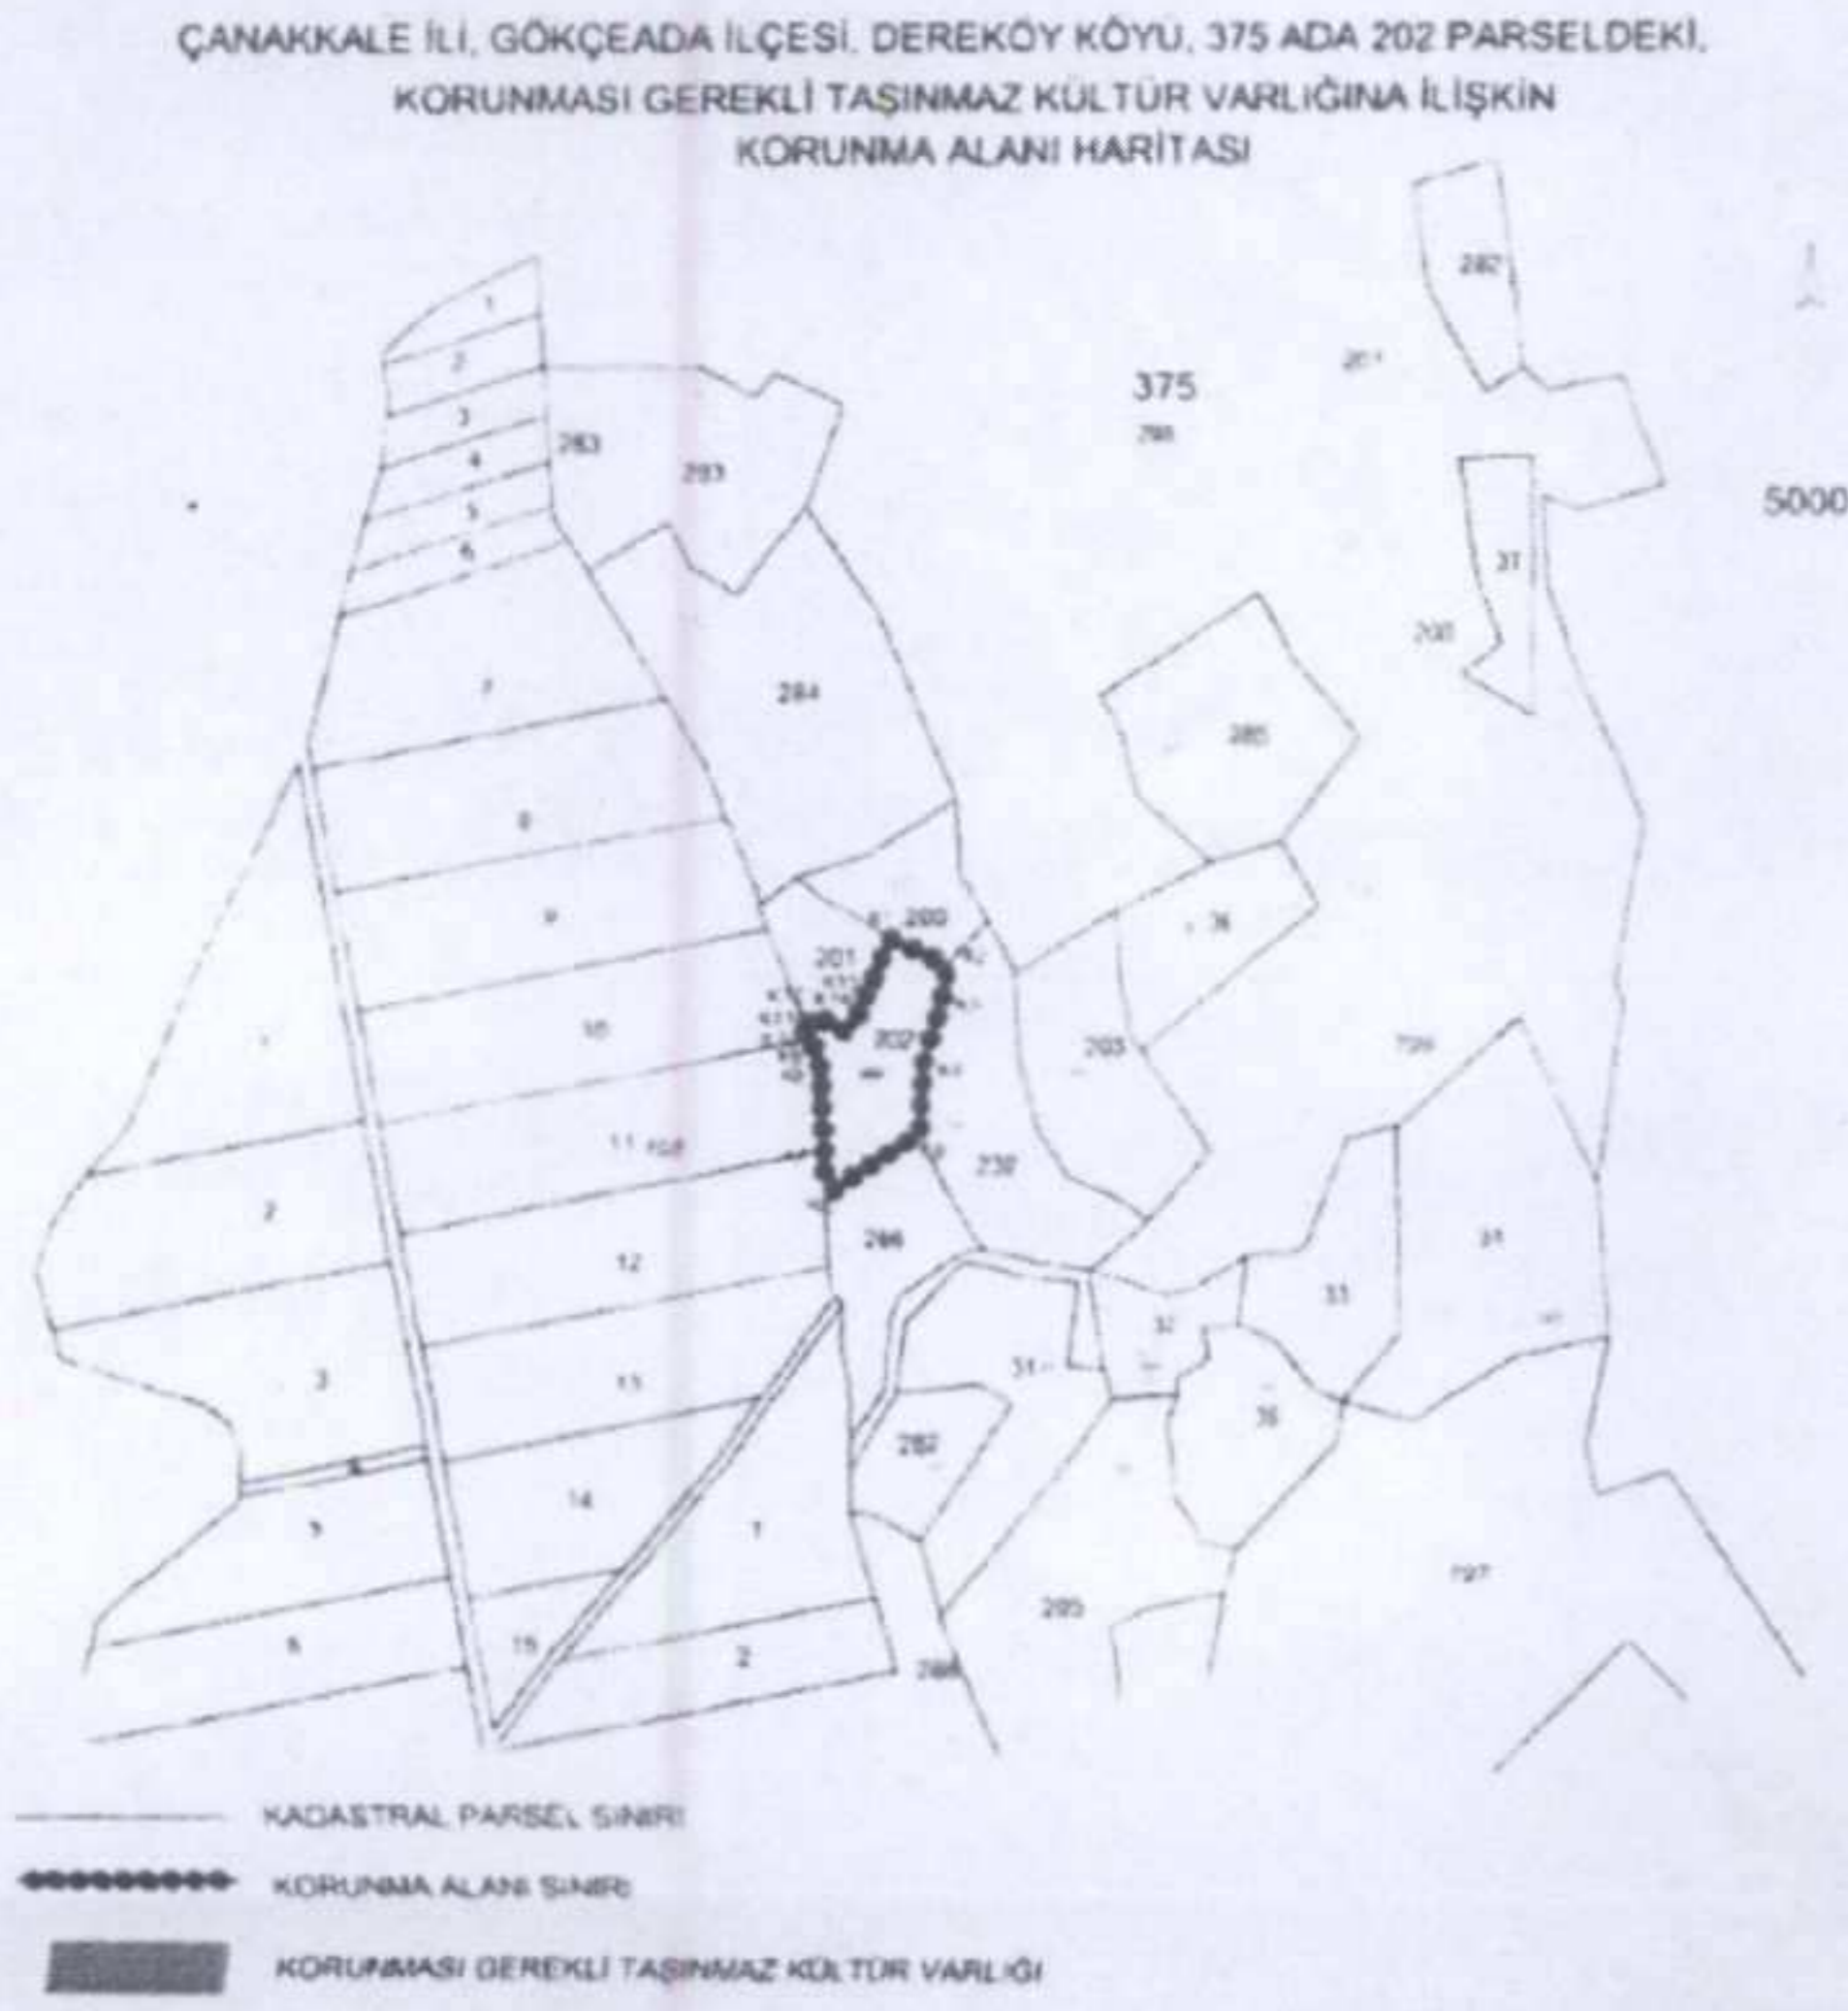
HARİTA PLANI:

GENEL TANIM: Çanakkale İli, Gökçeada İlçesi, Dereköy Köyü, Malaki Mevkii'nde 375 ada 202 parsel sınırları içerisinde bir adet dam yapısı (bağ evi) ve harman yeri bulunmaktadır.

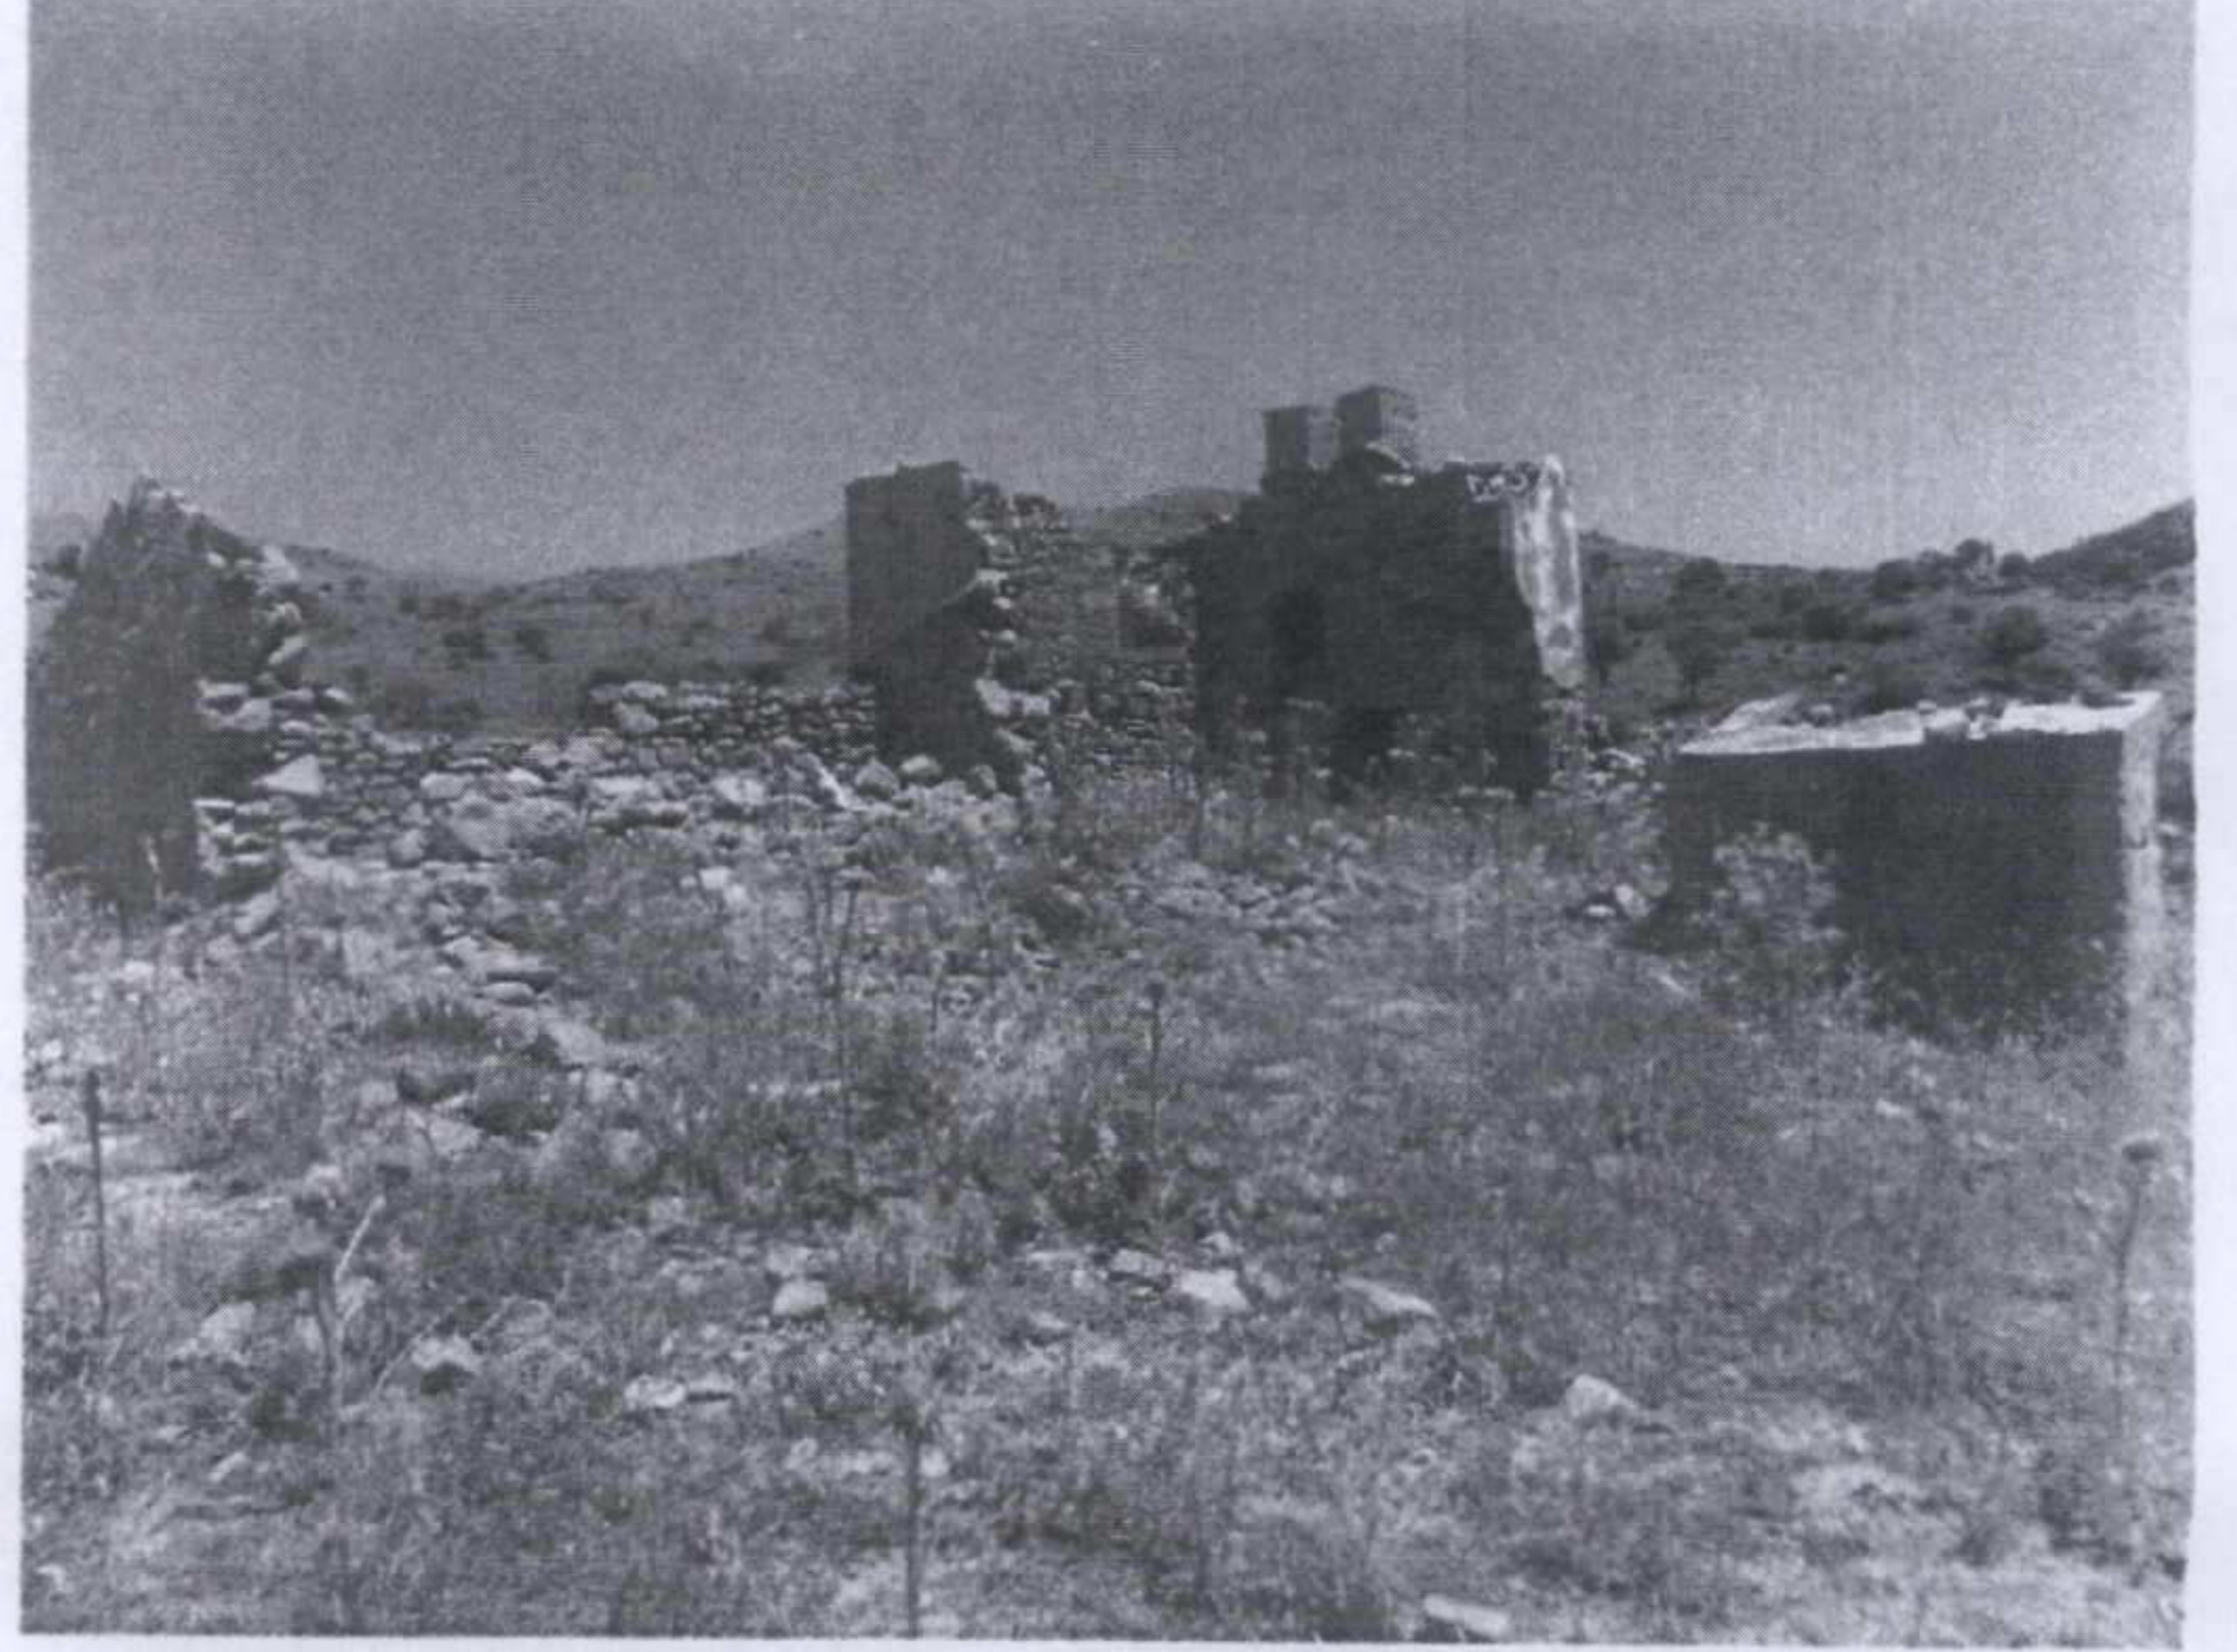
FOTOĞRAF

KORUMA DURUMU	A	İYİ	TAŞIYICI YAPI	A	DIŞ YAPI	A	ÜST YAPI	A	İÇ YAPI	A	SÜSLEME ELEMANLARI	A	RUTUBET	A	YOK
B	B	ORTA	B	B	B	C	B	C	B	B		B	A	B	İZİ VAR
C	C	FENA	C	C	C		C		C	C		C		C	ÖNEMLİ

ÖZLEMLER: Onarım görmemesi durumunda zaman içerisinde daha da harap bir hale gelecektir.

YAZITILMI TANIM: Çanakkale İli, Gökçeada İlçesi, Dereköy Köyü, Malaki Mevkii'nde 375 ada 202 parsel numarasına kayıtlı 4.999.50, m² yüz ölçüme sahip taşınmaz sınırları içerisinde, Şirinköy cezaevi bahalarının 1 km güneydoğusunda yer almaktadır. İki katlı olan yapının her bir katında bir ocak bulunmaktadır. Bu ocakların bulunduğu taşıyıcı duvar ayakta. Yapının çatısı tamamen çökmüş durumda olup, yapının hemen kenarında bir adet dış sıvalı fırın yer almaktadır. Binanın bitişiğinde yer alan harman yerinin zemini iyi durumdadır. Ayrıca Gökçeada Belediyesi'nin yayımladığı Yeşil ve Mavi Harmanların Özgür Dünyası adlı kitapta Prof. Dr. İsmet AĞARYILMAZ-Ebru Omay POLAT'ın yazmış olduğu "Dam yapıları, Gökçeada'nın konut mimarisinin ve tarım/hayvancılık faaliyetinin önemli bir parçasıdır. (Öngör 1960) Bu yapı tipi, tarım faaliyetleri ile ilgili ihtiyaçlara (harman, saman, depolama, ahır) cevap verebilmek için geliştirilmiş mekanlardan oluşur. Yaşama bu yapıda ikinci bir işlev olduğundan, yaşama mekanı sadece yemek yemek ve uyumak için düzenlenmiştir. İlk dam yapıları alçak, tek katlı, kiremit çatıyla örtülü taş yapılar idi. Bugün damlar tek ya da iki katlıdır, yıl içinde uzun süreli kullanılan konut benzeri dam yapılarına da rastlanır. Daha çok hayvancılık için kullanılan tek katlı damlarda tüm mekanların birbirine eklendiği dikdörtgenler oluşturur. İki katlı örneklerde alt katta ahır ve depo üst katta yaşama mekanları yer alır. Harman Yeri ise tarım faaliyetlerinin vazgeçilmez bir öğesidir. Eğimin fazla olduğu yerlerde, harman yeri yüksek bir seviyeye damın arkasına yerleştirilir. Atların toplanması için yuvarlak olarak düzenlenen mekanların çapları değişkendir. Zemini taş plakalarla kaplanarak düzleştirilir ve buğdayın taşmaması için etrafına da taşlar yerleştirilir." şeklinde açıklanmıştır.
