**KÜLTÜR VE TURİZM BAKANLIĞI  
AYDIN KÜLTÜR VARLIKLARINI  
KORUMA BÖLGE KURULU**

**KARAR**

**KARAR TARİHİ VE NO : 26.08.2016-5418**

<b>AVRUPA KONSEYİ</b>		DOĞAL VE KÜLTÜREL VARLIKLARI KORUMA ENVANTERİ D.K.V.K.E.		<b>ANIT</b>		ENVANTER NO:			
<b>TÜRKİYE</b>		KÜLTÜR VARLIKLARI VE MÜZELER GENEL MÜDÜRLÜĞÜ				HARİTA NO:			
İLİ: DENİZLİ	İLÇESİ: ÇAL	MAHALLE KÖY VEYA MEVKİİ: İSABEY KÖYÜÇİ	KORUMA DERECESELİ: ANITSAL 1 X 3 ÇEVRESEL 1 X 3		KORUMA DERECESELİ: Çevreye Aykırı				
SOKAK NO:		KADASTRO PAFTA: 18 ADA: 0 PARSEL: 6151	MİMARİ ÇAĞI (USLUP): 20.yy İkinci Çeyreği		VAKFIYE:				
KAPI NO:		YAPIM TARİHİ: 1926	YAPAN: KİTABE VAR						
ADI: İSABEY ÇEŞMESİ	GENEL TANIM: Köşe çeşmesi olarak inşa edilmiş klasik planlı iki sütun arasında kemer içinde çeşme aynası ve kitabeden oluşmaktadır.								
KORUMA DURUMU		A İYİ X ORTA C FENA	TAŞIYICI YAPI	A DIŞ YAPI X C	A ÜST YAPI B C	A İÇ YAPI B X	A SÜSLEME X ELEMENLARI C	A RUTUBET X C	X YOK B İZİ VAR C ÖNEMLİ
VAZİYET PLANI					FOTOĞRAF

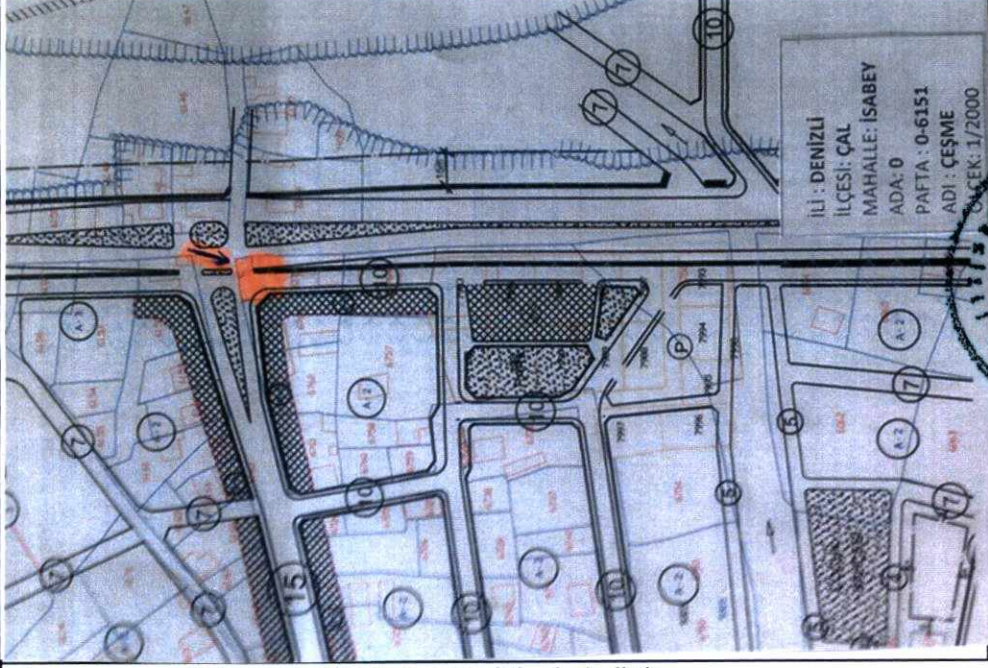
GÖZLEMLER: Oldukça sağlam çeşme lülesi eksiktir.

BUGÜNKÜ SAHİBİ: Vakıflar Genel Müdürlüğü				BAKIMDAN SORUMLU OLMASI GEREKEN KURULUŞ: Vakıflar Genel Müdürlüğü					
YAPILAN ONARIMLAR: Onarım yapılması gerekmemektedir.									
AYRINTILI TANIM: Çal-Denizli karayolunun batı tarafında yer alan çeşme köşe çeşmesi olarak inşa edilmiştir. Yüksekliği 2,15 m genişliği 2,10 m ölçülerindedir. Ön cephede sağda 45 cm çapında yivli sütun, solda 23 cm genişliğinde arşitraw yer almaktadır. Bu arşitraw üzerinde ion kymationu süslemeler uygulanmıştır. İki dikme üzerinde yine dört siltmeli bir arşitraw ile örtü tamamlanmıştır. Bu mimari parçalar devşirme malzemedir. Çeşme aynası yine devşirme malzeme olan çifte sütunceden yapılmış, sadece kurma deliği kalmış ve üstünde su içme kabı konulan 22 cm genişliğinde bir niş yer almaktadır. Bu tezyinatın üstünde 33x37 cm boyutlarında dört satır Osmanlıca kitabe yer almaktadır. Kitabe de 1.Satır; <i>sahib-ul hayrattan 1926.</i> 2.Satır; <i>isabey ? Yakub oğlu....</i> 3.Satır; <i>.....çaylı oğlu arif</i> 4.Satır; <i>efendi ruhuna Fatıha</i> yazısı yer almaktadır. Önce cephede yuvarlak sağır kemer ile önce cephede tamamlanmıştır. Kitabe üzerinde yuvarlak sağır kemer ile önce cephede tamamlanmıştır. Çeşmenin yalak kısmı ve su gideri görünmemektedir. Çeşmenin arka ve yan cephelerinde moloz taş, kesme taş ve tuğla kullanılmış duvar örgüsü yer almaktadır. Örgü sisteminden herhangi bir yapıya bağlı olmadığı anlaşıldığı için köşe çeşmesi olma olasılığını artırmaktadır. Çeşme üstünde beyaz mermerden yapılmış bir sütun kaidesi bulunmaktadır.					TEKNİK BİLGİLER: SU, ELEKTRİK, ISINMA, KANALİZASYON
