**KÜLTÜR VE TURİZM BAKANLIĞI
AYDIN KÜLTÜR VARLIKLARINI
KORUMA BÖLGE KURULU**

Aydın İli, Söke İlçesi, Akçakaya Mahallesi tescil harici alanda bulunan Alaybeyzade Hacı Ahmed Ağa Cami ve Mezarlığın (eski 328 parsel) 2863 sayılı Kültür ve Tabiat Varlıklarını Koruma Kanunu ve Korunması Gerekli Taşınmaz Kültür Varlıklarının Tespit ve Tescili Hakkındaki Yönetmelik kapsamında tescil değerlendirmesine ilişkin Aydın Kültür Varlıklarını Koruma Bölge Kurulu Müdürlüğü'nün 03.03.2017 tarih ve 959 sayılı yazısı, Söke Belediye Başkanlığı, İmar ve Şehircilik Müdürlüğü'nün 30.03.2017 tarih ve 2716 sayılı yazısı, Aydın Kültür Varlıklarını Koruma Bölge Kurulu Müdürlüğü Uzmanları'nın 14.04.2017 tarihli raporu okundu. Ekler ve konuya ilişkin tüm bilgi ve belgeler incelendi. Yapılan görüşmeler sonucunda;

A V R U P A K O N S E Y İ	DOĞAL VE KÜLTÜREL VARLIKLARI KORUMA ENVANTERİ	D.K.V.K.E	A N I T	ENVANTER NO :
T Ü R K İ Y E	KÜLTÜR VARLIKLARI VE MÜZELER GENEL MÜDÜRLÜĞÜ	HARİTA NO :		
İLİ: AYDIN	İLÇESİ: SÖKE	MAHALLE - KÖY - MEVKİ: Akçakaya Mahallesi		KORUMA DERECESESİ
ADRESİ:	KADASTRO: ada- parsel			ANITSAL
ADI: CAMİİ ve MEZARLIK	YAPTIRAN :	YAPAN :	MİMARİ ÇAĞI :	X
	YAPIM TARİHİ :	KİTABE :	VAKFIYE :	CEVRESEL

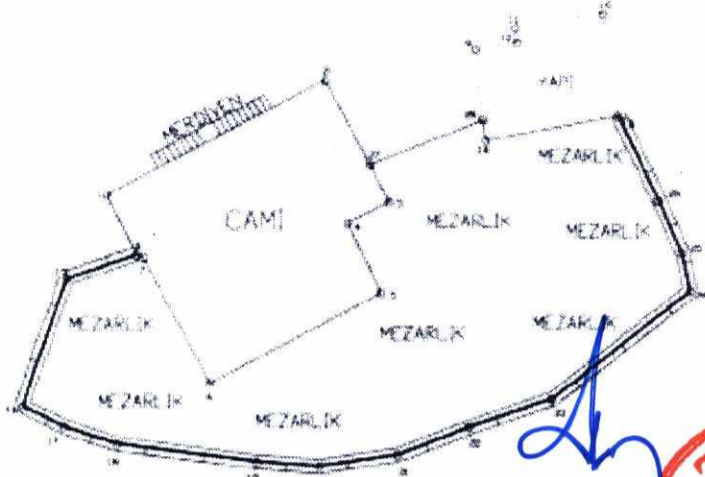
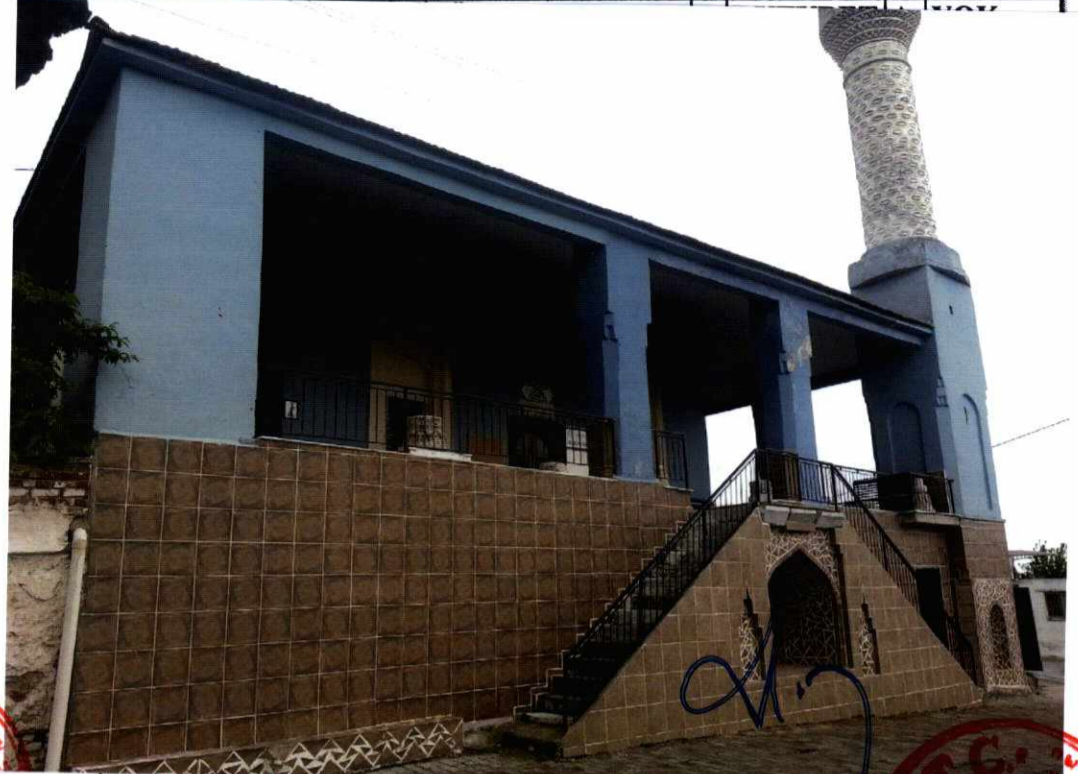
Yapı dikdörtgen plan şemasında inşa edilmiştir. Giriş kapısı üzerinde 1724 tarihi okunmaktadır. Üst örtüsü kırma çatılı olup üzeri Marsilya tipi kiremit ile kaplıdır. Saçak seviyesi geleneksel etki ve mimari gereklilik olarak oldukça dışa taşınmış olarak düzenlenmiştir. Geniş saçak düzenlemesi yapının iklim şartlarından korunması adına gerçekleştirilmiştir. Yapı malzemesi olarak moloz taş ve devşirme malzeme kullanılmıştır. İç ve dış cephe günümüzde sıvalı durumdadır. Yapıdaki pencere formları dikdörtgen formlu olup oldukça uzun ve geniş tutulmuştur. Taşınmazın biçimlendirilmesinde iklim, topografya (arazinin konumu), yöresel malzeme etkili olmuştur. Bahse konu cami planı da buna göre belirlenmiştir. Dikdörtgen plan şemasına sahip cami fevkani olarak düzenlenmiştir. Fevkani düzenlemede yapı platform üzerinde inşa edilmiştir. Son cemaat yeri L planı olarak ele alınmış olup üst örtüyü taşıyan son cemaat yeri taşıyıcılarında antik dönem sütun kullanılmıştır. Platform üzerinde inşa edilen yapıya çift yönlü merdivenden çıkılmıştır. Kuzey batı köşede dikdörtgen pabuç üzerine oturtularak inşası sağlanan minare yer almaktadır. Minare gövdesi dairesel formda olup şerefeye geçiş mukarnas dizisi ile sağlanmıştır. Mukarnas sırası altında ise bilezik mevcuttur. L formlu son cemaat yerinde dikdörtgen formlu mukarnaslı mihrabiyeler inşa edilmiştir. Mihrabiye kenar hatlarında geometrik ve bitkisel tezyinata yer verilmiştir. Harim mekanına geçiş yuvarlak kemerli açıklıktan sağlanmaktadır. Kemer alınlığının sağında ve solunda gülbezekler bulunur. Harim mekanı güney cephede dikdörtgen form içerisinde mukarnas dizisine sahip mihrap nişine yer verilmiştir. Mihrabın sağında ve solunda sütunceler vardır. Tavan kaplamasına niteliksiz pvc malzeme eklenilmiştir. Taşınmazda seramik kaplaması şeklinde niteliksiz eklentiler söz konusudur. Kadınlar mahfilide sütunlarla taşınmaktadır. Caminin güney ve doğu cephesinde hazire yer almaktadır. Bahse konu hazire içerisinde Osmanlı mezar taşları yer almaktadır. Çevresi moloz taş duvar ile çevrelenmiş olup alanda yerleşim yerleri bulunmaktadır. Günümüzde bahse konu alan içerisinde yeni gömüler devam etmektedir. Mezar taşlarının bazıları yıkık ve kırık vaziyettedir. Mezarlık içerisindeki osmanlı mezar taşlarında bulunan başlık tipleri olarak sarıklı, lotuslu başlık tipleri ön plandadır. Mezar taşlarındaki başlıkların bir bölümü günümüzde deformasyona uğramış ve kırık vaziyettedir. Mezar taşlarında ki tarihllemeler Hicri: 1215, 1172 olarak okunabilmektedir. Osmanlı mezar taşlarındaki yazı çeşidi celi-sülüs yazı çeşidinde taşlara aktarılmıştır. Mezar taşlarına aktarılan yazılar dikdörtgen kartuşlar içerisinde ele alınmıştır. Malzeme olarak mermer malzeme kullanılmıştır. Osmanlı mezar taşlarının bir bölümü toprak altında kalmış olduğu gözlemlenmektedir. Mezarlıktaki ayak taşları sivri kemer alınlıklıdır. Mezar taşlarının yüzeylerinde oksitlenme, yosunlama ve tuzlanmaya bağlı olarak deformasyonlar görülmektedir. Yeni gömülerde kullanılan malzeme niteliksiz ve eski doku ile örtüşmemektedir. Mezarlık alanı içerisinde çevre düzenlemesine ihtiyaç vardır. Kültür Varlığı niteliğindeki mezar taşlarının korunmasına özen gösterilmesi gerekmektedir. Mezarlık içerisindeki mezar taşlarının belgelenmesi ve bu kapsamda envanterlerinin çıkartılmasının uygun olacağı ve çevre düzenleme projeleri ile birlikte mezarlığın düzenlenmesinin gelecek kuşaklara aktarılması adına önemlilik arz etmektedir.

Aydın İli, Söke İlçesi, Akçakaya Mahallesi tescil harici alanda bulunan Alaybeyzade Hacı Ahmed Ağa Cami ve Mezarlığın (eski 328 parsel) 2863 sayılı Kültür ve Tabiat Varlıklarını Koruma Kanunu kapsamında "Korunması Gerekli Taşınmaz Kültür Varlığı" özelliği gösterdiğinden tescilinin uygun olduğuna, camii yapı grubunun I. Grup Yapı, mezarlığa ilişkin parsel sınırları, camiye ilişkin ise tapunun 121 ada, 1 parsel, 109 ada, 1 parsel, 119 ada, 1 parsel, 117 ada, 1 parsel numarasında kayıtlı taşınmazların koruma alanı olarak belirlenmesine, mezarlık alanı içerisinde yeni gömünün yasaklanmasına ancak mevcut mezarların bakım ve onarımlarının ilgili Belediyesi denetiminde yapılarak sonucundan Koruma Bölge Kurulu Müdürlüğüne bilgi verilmesine ayrıca söz konusu mezarlık alanı içerisindeki mezar taşlarının ilgili Müze Müdürlüğüne envanterlerinin çıkartılarak sonucuna ilişkin hazırlanacak bilgi ve belgelerin Koruma Bölge Kurulu Müdürlüğüne iletilmesine, cami ve mezarlığa yönelik Kültür ve Tabiat Varlıklarını Koruma Yüksek Kurulunun 05.11.1999 tarih ve 660 sayılı ilke kararındaki proje hazırlama esaslarında belirtilen hükümler kapsamında hazırlanacak rölöve, restitüsyon, restorasyon ve çevre düzenleme projelerinin Kurulumuza iletilmesi gerektiğine karar verildi.
