T.C.
KÜLTÜR VE TURİZM BAKANLIĞI
ÇANAKKALE KÜLTÜR VARLIKLARINI KORUMA BÖLGE KURULU
K A R A R

ÇANAKKALE İLİ, EZİNE İLÇESİ, GÖKÇEBAYIR KÖYÜ,
2721 PARSELDEKİ ERKEN CUMHURİYET DÖNEMİ OKUL YAPISI İLE
2825 PARSELDEKİ HAMAM YAPISININ
KORUNMA ALANI HARİTASI

AVRUPA KONSEYİ	KÜLTÜREL VARLIKLARI KORUMA ENVANTERİ	D.K.V.K.E.	ANIT	ENVANTER NO:
TÜRKİYE				HARİTA NO:
İLİ: ÇANAKKALE	İLÇESİ: EZİNE İLÇESİ	MAHALLE KÖY: GÖKÇEBAYIR KÖYÜNDE	KORUMA DERECESESİ	ANITSAL
SOKAK VE KAPI NO: KÖY İÇİ MEVKİİ		KADASTRO PAFTA: ADA: PARSEL: 2721		ÇEVRESEL
ADI: KARGİR OKUL BİNASI	YAPTIRAN:	YAPAN :	MİMARİ ÇAĞI: ERKEN CUMHURİYET (ÜSLUP) DÖNEMİ	ANITSAL
	YAPIM TARİHİ:	KİTABE:	VAKFIYE:	1. GRUP

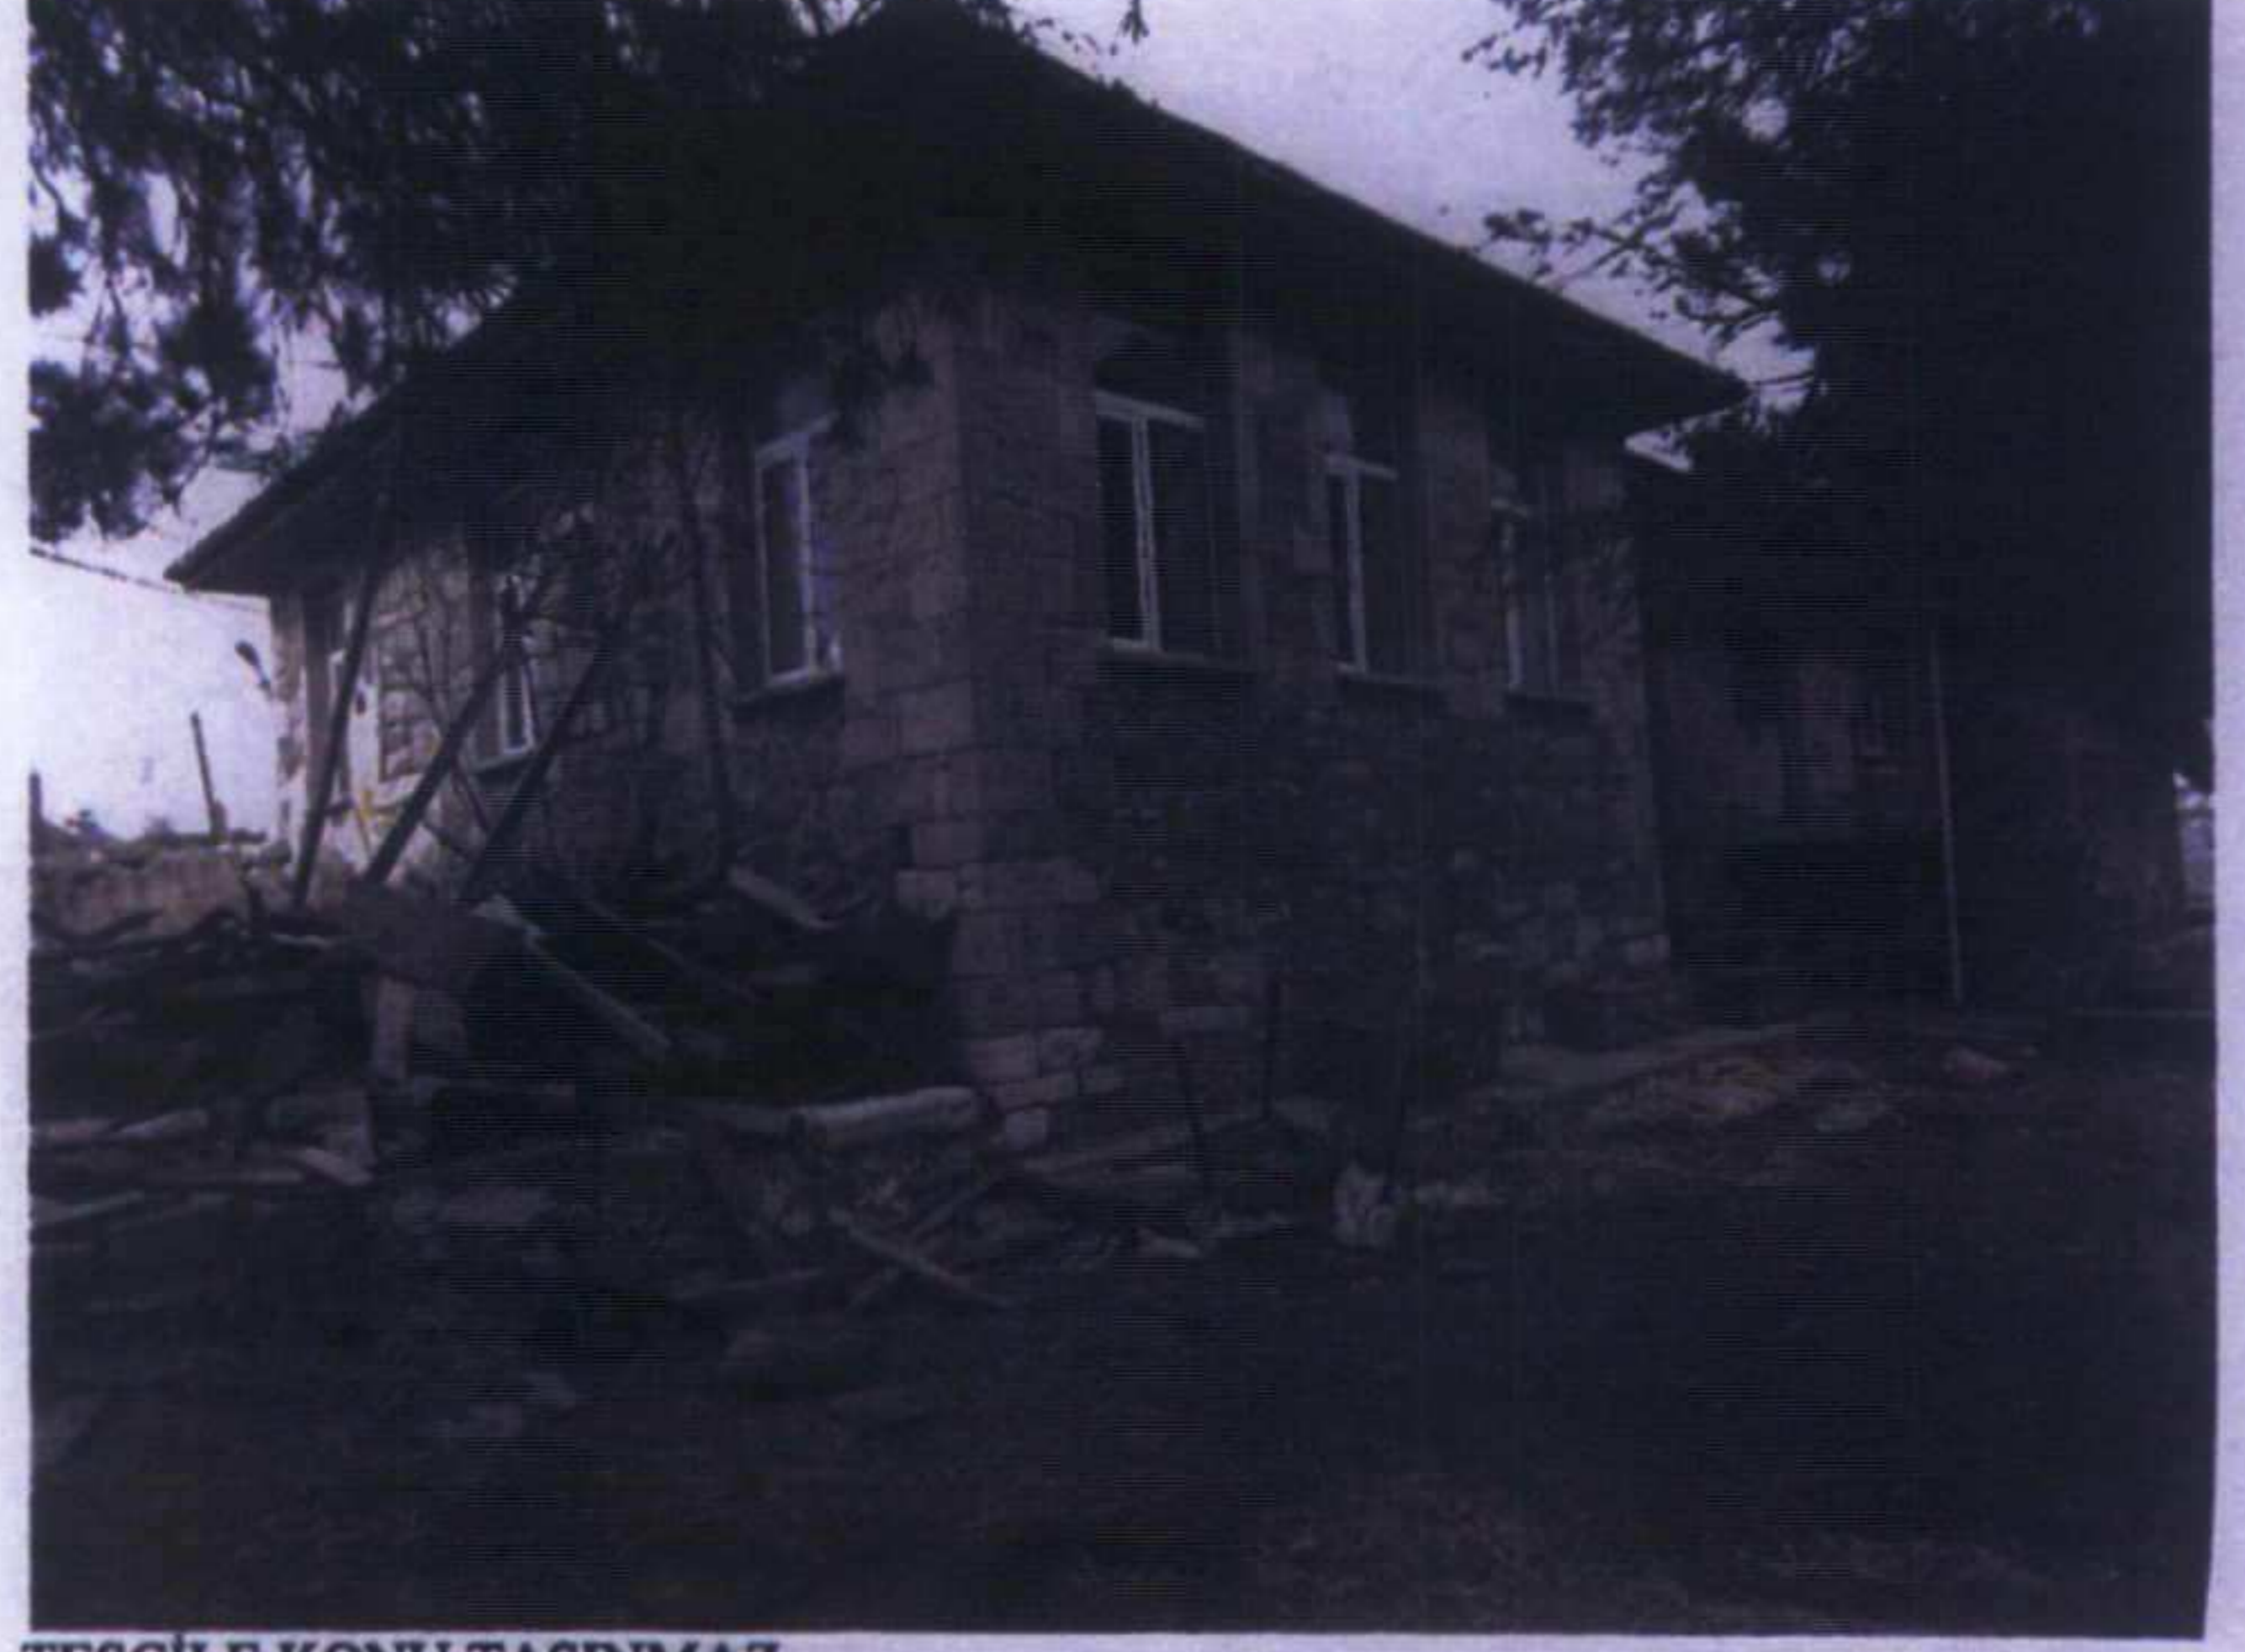
FOTOĞRAF

TESCİLE KONU TAŞINMAZ

GÖZLEMLER: Okul binasının inşaat malzemesi taş, örgü sistemi kâğır olup, "U" plan şeması ile Erken Dönem Cumhuriyet okul yapılarının taşrada görülen önemli bir örneğini teşkil etmektedir.

YAPILAN ONARIMLAR: Yapıda örtü sistemi, pencere ve kapı açıklıklarında zamana bağlı olarak onarımlar yapıldığı görülmüştür.
