T.C.
KÜLTÜR VE TURİZM BAKANLIĞI
EDİRNE KÜLTÜR VARLIKLARINI
KORUMA BÖLGE KURULU
K A R A R

Edirne İli, Lalapaşa İlçesi, Sarıdanışmend Köyü, köyiçi mevki, 109 ada 6 parsel numaralı, köy tüzel kişiliği mülkiyetine kayıtlı, sit alanı dışında bulunan taşınmaz üzerinde, Kültür Varlıklarını Koruma Bölge Kurulu Müdürlüğü tarafından tespit edilen köy camisine ait minare ve haziresinin tescil edilmesi istemine ilişkin hazırlanan tescil evrakları, 2863 sayılı yasanın 7. Maddesi gereği Edirne Kültür Varlıklarını Koruma Bölge Kurulu Müdürlüğü'nün 13.07.2020 tarih ve 500799 sayılı yazısı ile istenen kurum görüş yazısı, Edirne Vakıflar Bölge Müdürlüğü'nün 29.07.2020 tarih ve 87153 sayılı, Edirne İl Özel İdaresi'nin 12.08.2020 tarih ve 9294 sayılı kurum görüş yazıları ile uzmanın 08.09.2020 tarih ve 365371 sayılı raporu okundu, dosyası incelendi, yapılan görüşmeler sonunda;

**EDİRNE İLİ LALAPAŞA İLÇESİ SARIDANIŞMENT KÖYÜ
109 ADA 6 PARSEL MİNARE VE HAZİRE KORUNMA ALANI
VAZİYETİ VE KORUNMA ALANI KOORDİNATLARI**

AVRUPA KONSEYİ	KÜLTÜREL VARLIKLARI KORUMA ENVANTERİ		K.V.K.E.	ANIT	ENVANTER NO:
TÜRKİYE	KÜLTÜR VARLIKLARI VE MÜZELER GENEL MÜDÜRÜĞÜ				
İLİ: EDİRNE	İLÇE: LALAPAŞA	MAHALLE KÖY: SARIDANIŞMEND

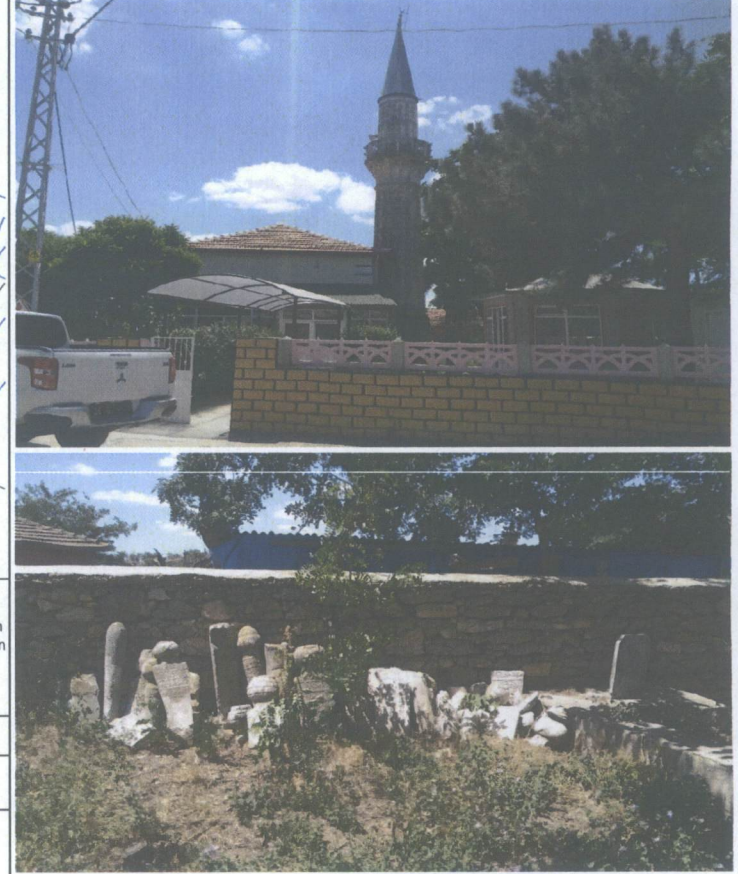
FOTOĞRAF :

1975 yılında yıkılan eski caminin temelleri üzerine yapılan caminin minaresi 16. yy özellikleri göstermektedir. Caminin avlusunda istiflenmiş ve kısmi olarak dikili olan çok sayıda mezar taşı bulunmakta olup, caminin hazireli olduğu anlaşılmaktadır.

GÖZLEMLER: Cami 1974 yılında yıkılan eski caminin yerine inşa edilmiş olup tescil kapsamı dışındadır. Kuzeybatı köşesinde bulunan minaresi 16yy özellikleri göstermektedir. Genel itibarıyla iyi durumda olan minarenin şerefe korkulukları ve külâhının özgün olmadığı anlaşılmaktadır. Avluda bulunan çok sayıda Osmanlı dönemi mezar taşından caminin hazireli olduğu anlaşılmaktadır. Mezar taşlarının önemli bir kısmı olması gereken yerde olmayıp, dağıldığından duvar dibine istiflenmiştir. Cami avlusunda şadırvan tuvalet gibi günümüz yapıları vardır. Caminin özgün kolları bulunarak mezartaşlarını da içine alan bir çevre düzenleme projesine ihtiyaç vardır.
