**KÜLTÜR VE TURİZM BAKANLIĞI
AYDIN KÜLTÜR VARLIKLARINI
KORUMA BÖLGE KURULU**

KARAR

Denizli İli, Babadağ İlçesi, Cumhuriyet Mahallesinde bulunan ve tapunun 1454 parsel numarasında kayıtlı Aşağı Tepeardı Caminin, 2863 sayılı Kültür ve Tabiat Varlıklarını Koruma Kanunu ve Korunması Gerekli Taşınmaz Kültür Varlıklarının Tespit ve Tescili Hakkındaki Yönetmelik kapsamında tescil değerlendirilmesine ilişkin, Vakıflar Genel Müdürlüğü, Aydın Bölge Müdürlüğü'nün 13.09.2017 tarih ve 3122 sayılı yazısı, Aydın Vakıflar Bölge Müdürlüğü Uzmanları'nın 13.09.2017 tarihli raporu, Aydın Kültür Varlıklarını Koruma Bölge Kurulu Müdürlüğü Uzmanları'nın 31.10.2017 tarihli raporu okundu. Ekler ve konuya ilişkin tüm bilgi ve belgeler incelendi. Yapılan görüşmeler sonucunda;

DENİZLİ İLİ, BABADAĞ İLÇESİ, CUMHURİYET MAHALLESİ, KORUMA ALANI HARİTASI

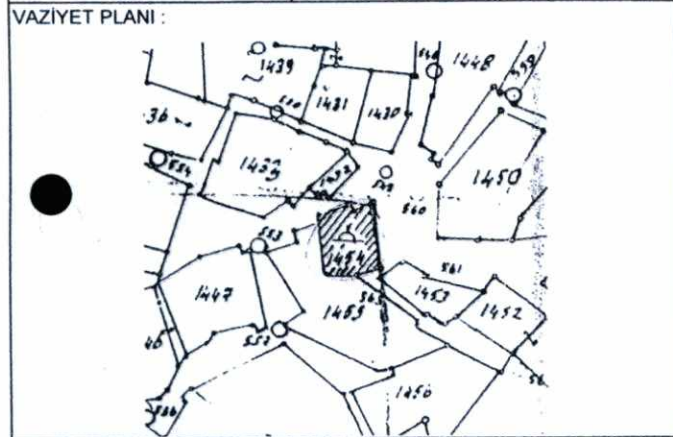
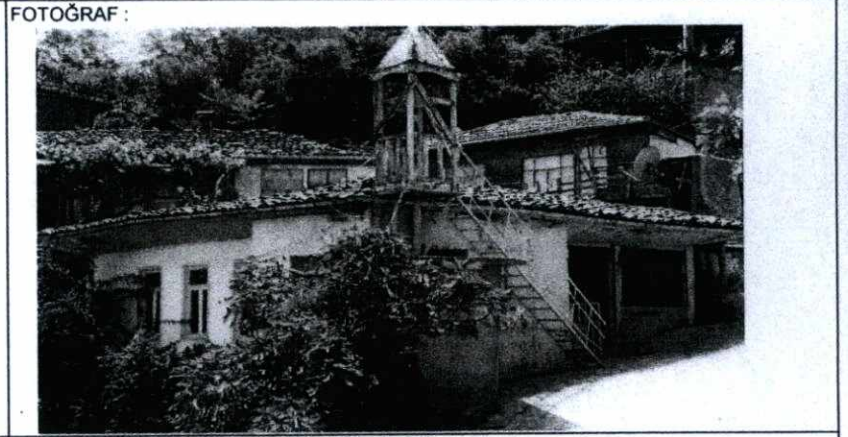
GÖZLEMLER : ACİL ONARIM İHTİYACI VARDIR.
 BUGÜNKÜ SAHİBİ : VAKIFLAR GENEL MÜDÜRLÜĞÜ BAKIMINDAN SORUMLU KURULUŞ : VAKIFLAR GENEL MÜDÜRLÜĞÜ
 YAPILAN ONARIMLAR :

Gayet eğimli bir topoğrafya üzerine inşa edilen ilçenin yine eğimi yüksek bir mahallesinde bulunan cami ahşap direkler üzerinde taşınan ahşap bir platform üzerine inşa edilmiştir. Bağdadi beden duvarlarına sahip cami kare planlı küçük bir mahalle mescidi formundadır. Giriş kapısı güney cephede bulunmaktadır. Giriş kapısından doğu batı yönünde uzanan ve şuan soncemaat yeri olarak kullanılan dikdörtgen kısma geçilmektedir. Bu kısım özgünde soncemat yeri iken kapatılarak bu hale getirilmiştir. Harim kısmının tavan yüksekliği oldukça alçak tutulmuştur. İç mekanda aydınlatma dikdörtgen formlu pencerelerle sağlanmıştır. Caminin en önemli kısmı harimin ortasında yaklaşık 2 m çapındaki ahşap kubbe'dir. Kubbenin içi oldukça zarif, döneminin de özelliğini yansıtan, bazı camilerde yüzeyden dış doğru fıskıran derin boyut kazandırılmış alçı malzeme ile yapılan çiçek formları burada boya kullanılarak yapılmıştır. Kubbe orta merkezden ayrılan 6 adet şeritle oluşturulan yüzeyler üzerine işlenmiş çiçek motifleri oldukça iri ve renkli olarak ele alınmıştır.

Kubbenin etek kısmında ise yine altı kemer içinde 6 adet mimari öğenin resmi yapılmıştır. Ancak mu mimari yapılar antik dönem yapılarının özelliklerini yansıtmaktadır. Köşeye yerleştirilmiş ahşap minberin sonradan konulduğu oldukça anlaşılır vaziyettedir. Caminin ana malzemesi ahşaptır. Hemen hemen her yerde ahşap kullanılmıştır. Üst örtüyü oluşturan ahşap çatının üzeri alaturka kiremitle kaplanmıştır. Caminin kuzey doğu köşesinde metal bir merdivenle çıkılan ahşap konstrüksiyonlu, sivri kulaahlı bir ezanlık mevcuttur.
