**T.C.**  
**KÜLTÜR VE TURİZM BAKANLIĞI**  
**DİYARBAKIR KÜLTÜR VARLIKLARINI**  
**KORUMA BÖLGE KURULU**  
**KARAR**

**Toplantı Tarihi ve No. : 09.06.2020-294**  
**Karar Tarihi ve No. : 09.06.2020-7600**  
**Dosya No. :23.11/5**

Elazığ İli, Kovancılar İlçesi, Yazıbaşı köyünde bulunan, herhangi bir sit alanında kalmayan, özel mülkiyete ait, tapunun 2309 ve 2310 no.lu parsellerinde yer alan, tescilli İbrahim Bey Sarayı olarak bilinen yapı kalıntısının, tescilinin İbrahim Bey Konağı Kalıntıları ve Kemerli Giriş Kapısı olarak güncellenmesine, yapı grubunun II.(ikinci) Grup yapı olarak düzeltilmesine, hazırlanan tescil fişinin uygun olduğuna,

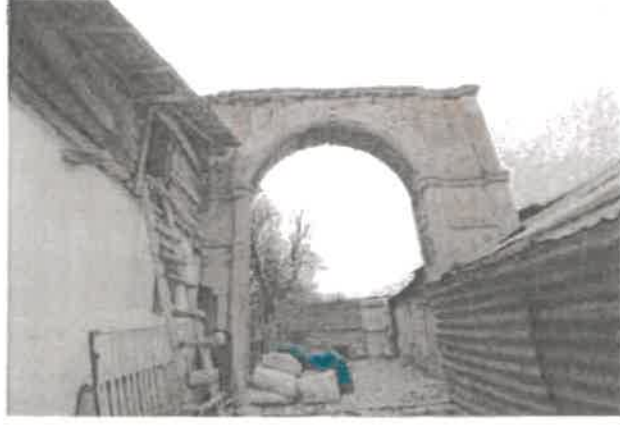
GOZLEMLER: Kapı genelinde taş düşmelerinin olduğu, kapı köşelerinde malzeme kaybı ve harç boşalması olduğu, kemer açıklığında bulunan ahşap hatılın düşmüş olduğu ve gözlemsel olarak kapıda genel tahribatının olduğu tespit edilmiştir.

BUGÜNKÜ SAHİBİ: Özel Mülkiyet		BAKIMINDAN SORUMLU OLAN:		
YAPILAN ONARIMLAR:				
AYRINTILI TANITIM: İbrahim Bey Konağı yapı kalıntısı ve Kemerli giriş kapısı; dört yandan bitişik nizamda yapılmış yapıların arasında kaldığı görülmüştür. Söz konusu giriş kapısı ön cephesinde düzgün kesme taş malzeme kullanılmıştır. Ön cephede bir bordür içerisine alınmış kemer kilit taşında kitabesi olan yuvarlak kemer girişli kapının yuvarlak kemeri iki yandan oldukça sade tutulmuş iki sütüncüye oturtularak sonlandırılmıştır. Sütünceler yaklaşık 2-2,5 metre yüksekliktedir. Kapının iki yanında dilimli kemerli birer taka nişi mevcuttur. Yuvarlak kemerli kapının kemer karnı farklı formda düzenli yerleştirilmiş sal taşları ile doldurulmuştur. Giriş kapısı ön cephede; farklı formda malzeme, kemer kilit taşı, sütünceler ve taka nişleri bulunması cepheye hareketlilik katmakla beraber anıtsal giriş görüntüsü arz etmektedir. Giriş kapısı arka cephede, kemer kenarlarında kesme taş, kemer altında sal taşı ve cephenin geriye kalanında kaba yonu taş malzeme kullanılmıştır. Kapının arka cephesi ön cepheye göre oldukça sade durumdadır.			TEKNİK BİLGİLER: İSITMA SİSTEMİ: KANALİZASYON: SU: ELEKTRİK:

-Tescilli taşınmazın kemerli giriş kapısının esaslı onarımı tamamlanuncaya kadar kapının çökme tehlikesi gösteren bölümlerinin ahşap, çelik vb. uygun malzeme ve yöntemlerle desteklenmesine,

-Kemerli giriş kapısının ve çevresinin kapsamlı onarımına temel oluşturacak rölöve, restitüsyon ve restorasyon projelerinin ivedilikle hazırlanarak Kurulumuza iletilmesine karar verildi.

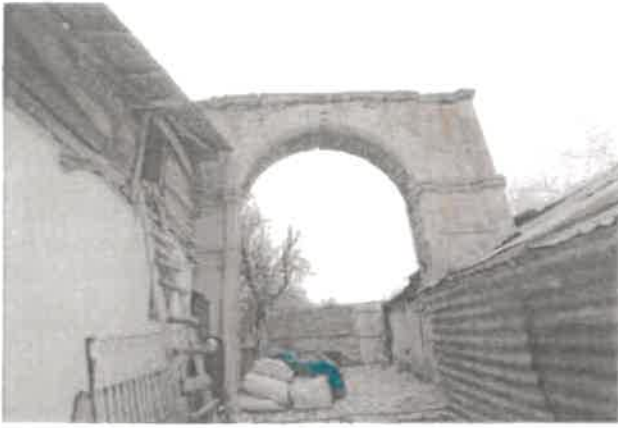
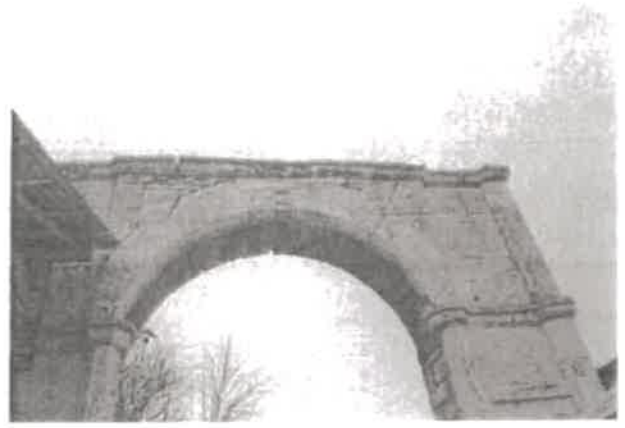
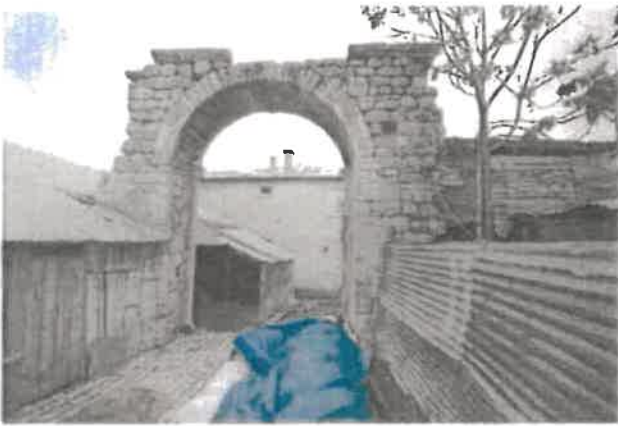
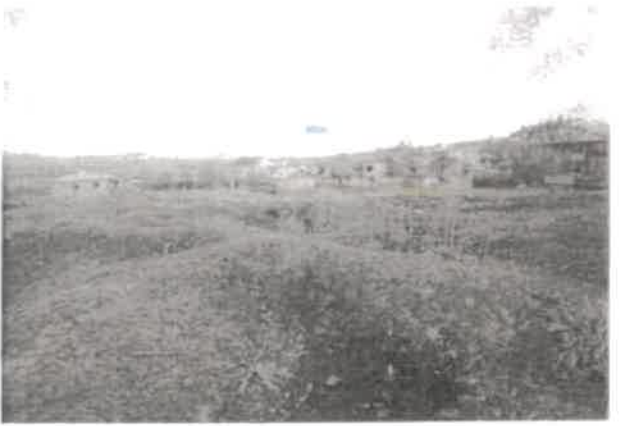
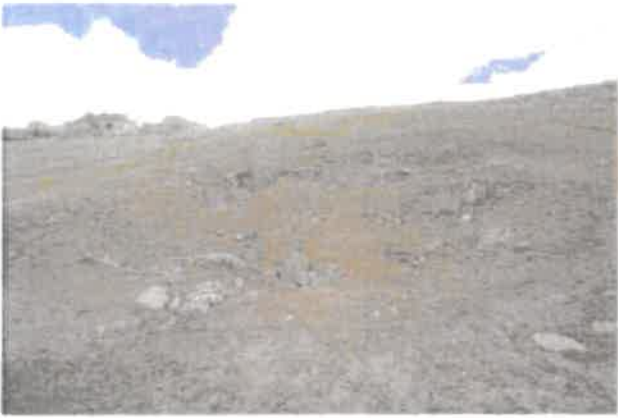
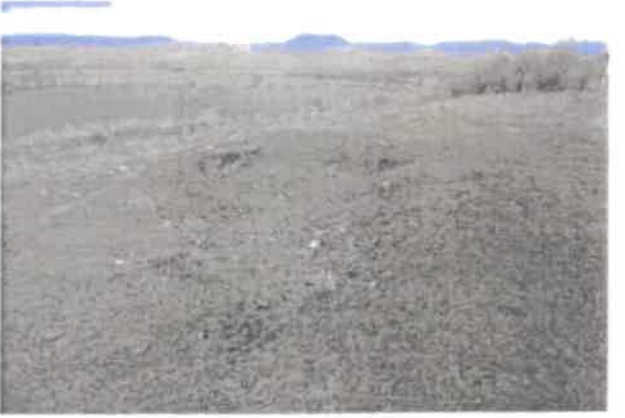
Kapı genelinde taş düşmelerinin olduğu, kapı köşelerinde malzeme kaybı ve harç boşalması olduğu, kemer açıklığında bulunan ahşap hatılın düşmüş olduğu ve gözlemsel olarak kapıda genel tahribatının olduğu tespit edilmiştir.			ÖZGÜN KULLANIMI: Yapı Kalıntısı ve Kemerli Giriş kapısı	
İbrahim Bey Konağının bulunduğu alanda yapılan incelemelerde yapıya ve yapının havuzuna ait olduğu belirtilen az sayıda ve dağınık şekilde mimari parça tespit edilmiştir. Söz konusu alanda yapılan incelemeler sonrasında köy sakinleri ve yapı malikleri ile yapılan görüşmelerde taşınmazın restitüsyonuna temel oluşturacak herhangi bir görsel belge bulunmadığı belirtilmiştir.			BUGÜNKÜ KULLANIMI:	
YAYIN DİZİNİ : 1- 2- 3- 4-			ÖNERİLEN KULLANIMI:	
EKLER : RAPOR X FOTOĞRAF X HARİTA X KROKİ X KİTABE VAKFIYE			HAZIRLAYANLAR: Ahmet MIZRAK (Sanat tarihçi) Ahmet DEMİR (Arkeolog) Hüseyin GÜLER (Arkeolog) 26.02.2020	
TESCİL : KARAR NO : KARAR TARİHİ : T.C. Diyarbakır Kültür Varlıklarını Koruma Bölge Kurulu 02.06.2020 tarih ve 3600 Sayılı Karar Eki dir			KONTROL EDEN: Mehmet KARAAŞLAN Bölge Kurulu Müdürü

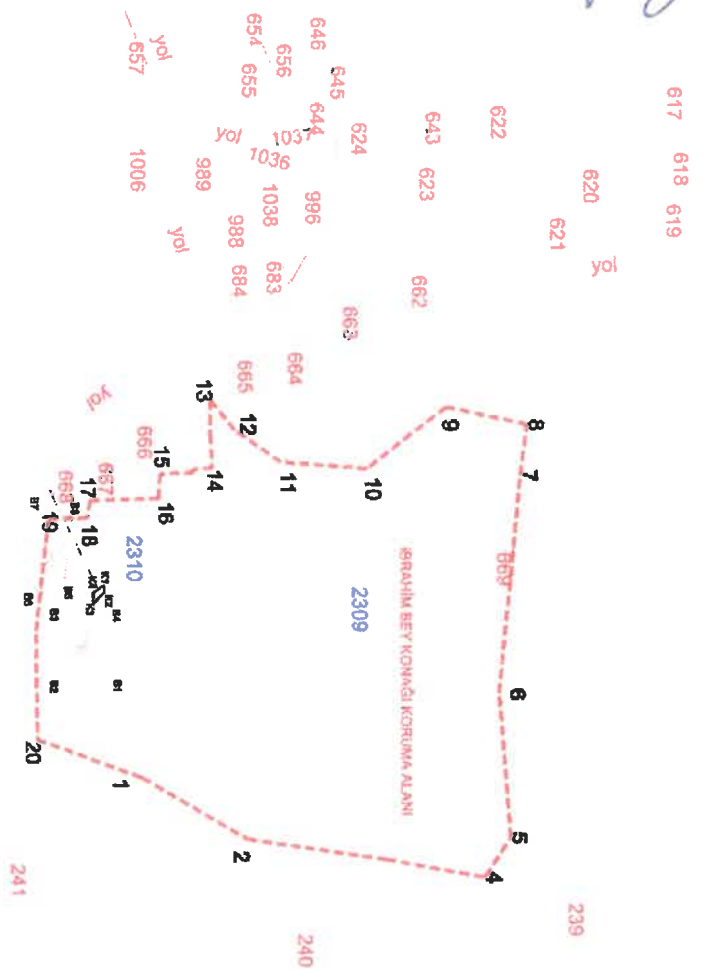
İBRAHİM BEY KONAĞI GİRİŞ KAPISI

## ADA RÖLEVE ÖLÇÜ KROKİSİ

İli	ELAZIĞ
İlçesi	KOVANCILAR
Köy-Mah	YAZIBAŞI
Pafta No	1
Ada/Parsel No	669(2309-2310)
Alan Adı	İBRAHİM BEY KONAĞI

-2863 sayılı Kanunun 8. Maddesi gereğince, İbrahim Bey Konağı Kalıntıları ve Kemerli Giriş Kapısı’nın korunma alanının ekli koordinatlı krokide işaretlendiği şekilde belirlenmesine, belirlenen korunma alanı sınırları içerisinde kalan tapunun 2309 ve 2310 no.lu parselinin tapu kütüğü beyanlar hanesine 26.07.1999 tarih ve 377 yevmiye no ile bırakılan “Korunması Gerekli Taşınmaz Kültür Varlıkları” şerhinin kaldırılarak “Bir kısmı Korunması Gerekli II. Grup Taşınmaz Kültür Varlığı ve Korunma Alanıdır” şerhinin 13.03.2012 tarih ve 28232 Resmi Gazetede yayımlanarak yürürlüğe giren “Korunması Gerekli Taşınmaz Kültür Varlıklarının ve Sitlerin Tespit ve Tescili Hakkında Yönetmelik” gereği ilgili Tapu Müdürlüğüne bırakılmasına ve işlem sonucuna ilişkin bilgi, belgelerin Koruma Bölge Kurulu Müdürlüğüne iletilmesine;
