T.C.  
KÜLTÜR VE TURİZM BAKANLIĞI  
DİYARBAKIR KÜLTÜR VARLIKLARINI  
KORUMA BÖLGE KURULU

KARAR

Toplantı Tarihi ve No. : 15.12.2020-310  
Karar Tarihi ve No. : 15.12.2020-8036  
Dosya No :73.02.141

AVRUPA KONSEYİ	DOĞAL VE KÜLTÜREL VARLIKLARI KORUMA ENVANTERİ (D.K.V.K.E)	ANIT	HARİTA NO:		
TÜRKİYE	KÜLTÜR VARLIKLARI VE MÜZELER GENEL MÜDÜRLÜĞÜ				
İLİ: ŞIRNAK	İLÇESİ: Cizre	MAHALLE/MEVKİ: Kale Mahallesi	KORUMA DERECESESİ	ANITSAL	X 2 3
SOKAK VE KAPI NO:	KAD. :PAFTA: ADA: 853 PARSEL: 1			ÇEVRESEL	1 2 3
ADI : TÜRBE	YAPTIRAN:	YAPAN:	MİMARİ ÇAĞI:		
	YAPIM TARİHİ:	KİTABE:	VAKFIYE:

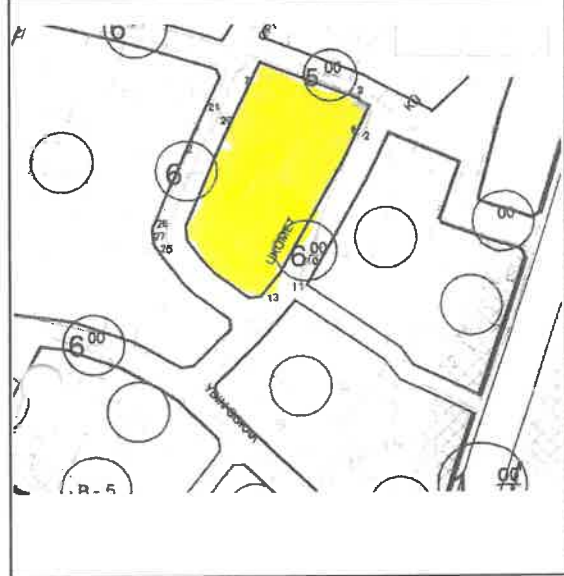
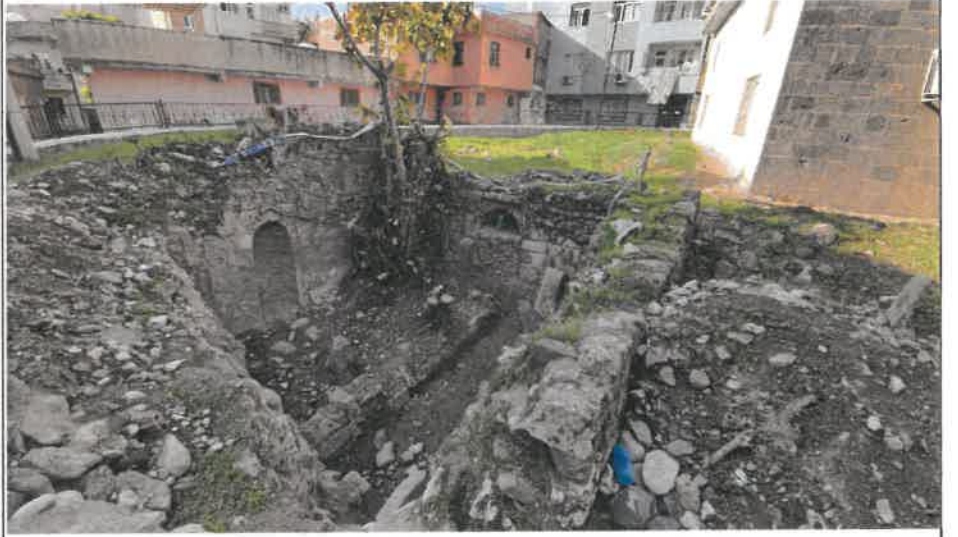
**GENEL TANIM:** Bahçe zemin kotunun 2 metreden daha fazla altında kalan kalıntı, yaklaşık olarak 4x3,5 metre ölçülerinde kareye yakın dikdörtgen planlıdır.

KORUNMUŞLUK DURUMU: kötü	TAŞIYICI YAPI: kötü	CEPHE DURUMU: kötü	ÖRTÜ DURUMU: kötü	İÇ YAPI DURUMU: kötü	BEZEME DURUMU: -	RUTUBET DURUMU: -
--------------------------	---------------------	--------------------	-------------------	----------------------	------------------	-------------------

**GÖZLEMLER:** Korunması gerekli taşınmaz kültür varlığı özelliği göstermektedir.

**AYRINTILI TANITIM:** Şeyh Mehmet Nuri Cami'nin bahçesinin genel olarak güneydoğu bölümünde bulunan türbe kalıntısı yaklaşık olarak 4x3,5 metre ölçülerinde kareye yakın dikdörtgen planlıdır. Yapının güney, kuzey ve batı cephe duvarları yerinde olup, doğu cephe duvarı yıkılmıştır. Yapının cephe duvarlarında kesme taş ve moloz taş malzeme kullanılmıştır. Güney duvarında bir mihrap nişi bulunmaktadır. Yarım daire planlı olan mihrap nişinin üzeri sivri kemerle sonlandırılmıştır. Yapının kuzey duvarında bulunan yuvarlak kemerli açıklığın, giriş kapısına ait olduğu tahmin edilmektedir. Batı duvarında bulunan yuvarlak kemerli açıklığın da pencere açıklığı olduğu tahmin edilmektedir. Yapının üst örtüsünün tamamı yıkılmıştır. Güney ve batı cephe duvarlarının birleştiği güneybatı köşesinde bulunan trop ya da tonoz olduğu düşünülen izlerinden yapının üzerinin köşelerde tonozlarla desteklenmiş kubbe ya da tonozla örtülü olduğu tahmin edilmektedir. Türbenin zemininde, taş sandukalı bir mezara ait olduğu düşünülen kalıntılar bulunmaktadır. Sandukanın kenarındaki taşın üzerinde Arapça yazılı süslemeler bulunmaktadır. Cami bahçesinin mevcut kotunun 2 metreden daha fazla altında kalan yapının, ortaya çıkarılan cephe duvarlarının dış kısmı dört yönden toprak altında kaldığından yapının dış cepheleri gözlenememektedir. Türbe kalıntısı olduğu tahmin edilen yapıya ilişkin yapılan araştırmalarda; yapının kime ait olduğu, hangi tarihte inşa edildiği vb. yönde bilgilere ulaşılamamıştır.

-Mevcut haliyle büyük bir bölümü toprak altında bulunan türbenin onarımına ilişkin projelerine veri oluşturacak kazı ve temizlik çalışmalarının, ilgili Vakıflar Müdürlüğü ile Müze Müdürlüğü koordinasyonunda yapılması ve sonucunda hazırlanacak bilgi ve belgelerin Kurulumuza iletilmesi gerektiğine karar verildi.
