T.C.
KÜLTÜR VE TURİZM BAKANLIĞI
DİYARBAKIR KÜLTÜR VARLIKLARINI
KORUMA BÖLGE KURULU
KARAR

| ADI : YEDİGÖZE (GERMİLİ) KÖY ÇEŞMESİ | YAPTIRAN: | YAPAN: | MİMARİ ÇAĞI: | | |
| GENEL TANIM: Yedigöze (Germili) Köy Çeşmesi; Elazığ İli, Merkez, Yedigöze köy yerleşiminin doğusunda, yıkılmış olan Yedigöze Köy Camii'nin kuzey bitişiğinde tapunun 2141 no.lu parselinde yer almaktadır. | | | | | |

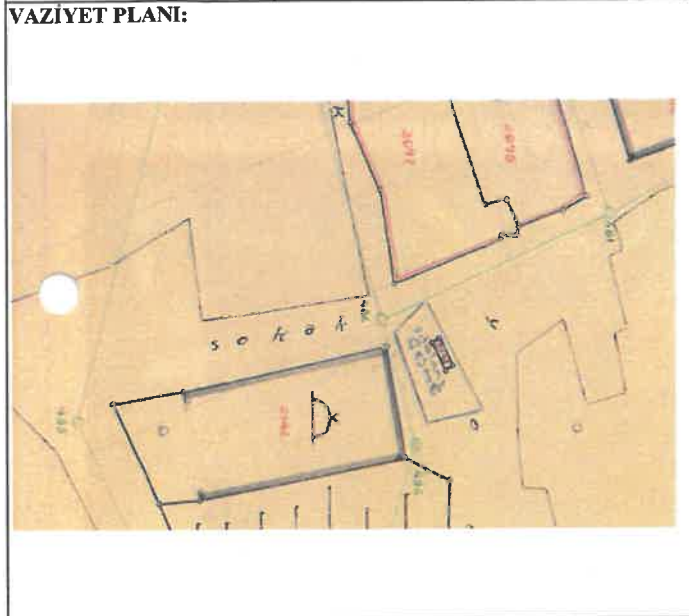
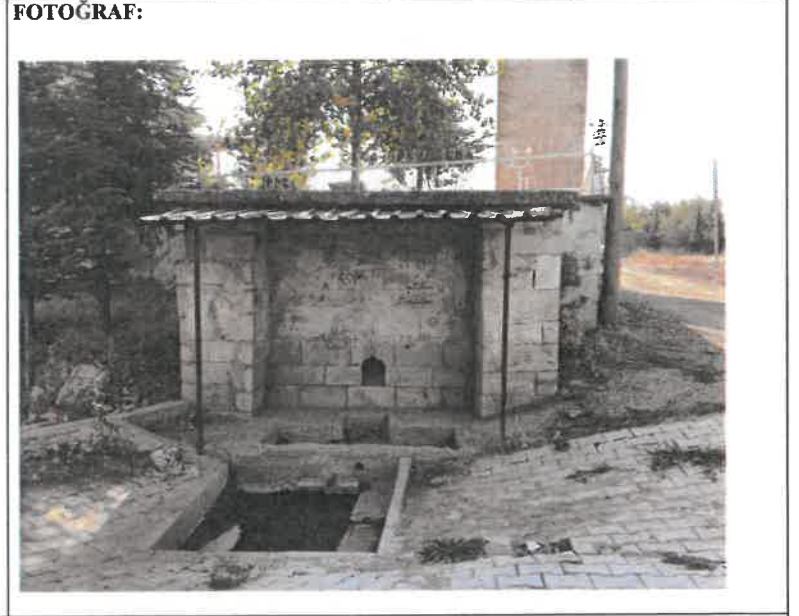
| KORUNMUŞLUK DURUMU: ORTA | TAŞIYICI YAPI: ORTA | CEPHE DURUMU: ORTA | ÖRTÜ DURUMU: KÖTÜ | İÇ YAPI DURUMU: | BEZEME DURUMU: | RUTUBET DURUMU: |

GÖZLEMLER: Çeşmenin farklı dönemlerde onarım gördüğü ve onarımlarda devşirme taşların kullanıldığı ve betonarme müdahaleler yapıldığı tespit edilmiştir

| AYRINTILI TANITIM: Çeşme kesme taş malzemedir, deposuz, tek cepheli, dikdörtgen formda, sivri kemerli meydan çeşmesi şeklinde yapılmıştır.. Çeşmenin etrafının dört yönden doldurulmuş olması nedeniyle, zemin seviyesi tespit edilememiştir. Dikdörtgen planlı, Çeşmenin sivri kemerli iç cephesinde çeşmenin ana unsurlarından olan lüle'nin olmadığı, Kemer kavsarasının çimento malzeme ile sıvanmış olduğu görülmüştür. Çeşmenin su giderini oluşturan, özgün yalak kısmı ve taş kanal bölümü betonarme olarak yeniden yapılmış olup, Çeşmenin suyu yalak kısmı yerine yapılan betonarme bölümün altından madeni lüle ile dikdörtgen formlu betonarme havuz bölümüne dökülmektedir. Çeşmenin derz aralarının çimento malzeme ile yenilendiği ve üst örtüsünün betonarme olarak yeniden yapıldığı tespit edilmiştir. Çeşmenin doğu tarafında Süleyman Mührü (Altı kollu yıldız) motifi tespit edilmiştir. Söz konusu süsleme ögesinin devşirme olduğu, dönem içerisinde çeşmede yapılan onarımlarda getirildiğini düşünülmektedir. Kitabesi olmayan çeşme bölgede bulunan diğer çeşmeler gibi süsleme bakımından sade tutulmuştur. | KANALİZASYON: | |

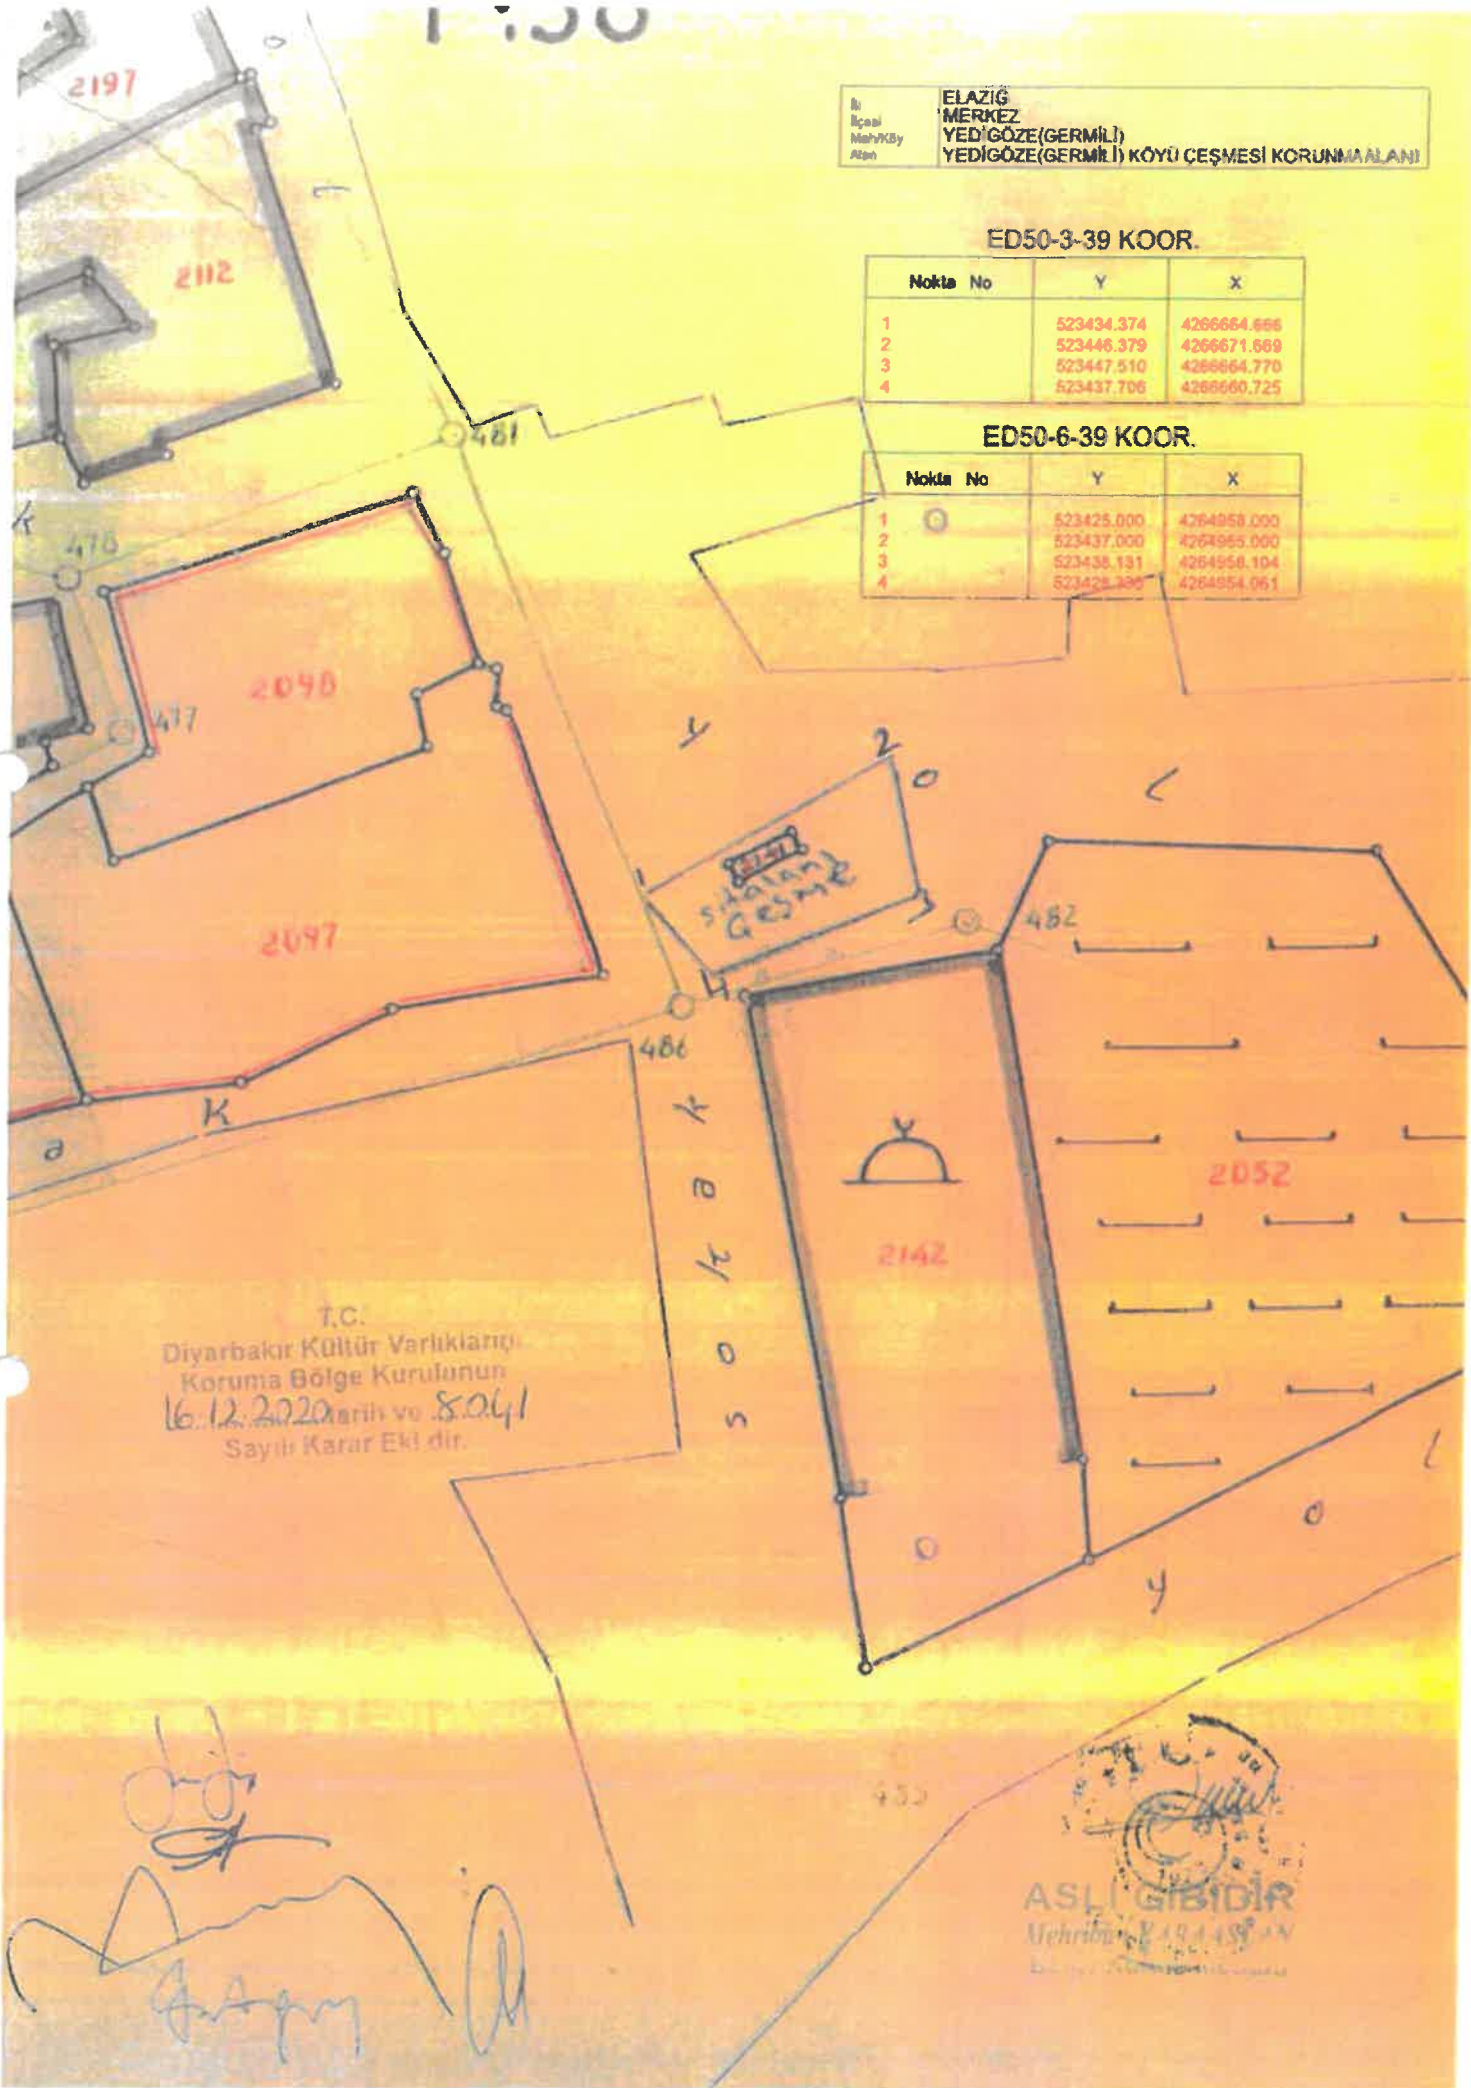
1:500

İl: ELAZIĞ
İlçe: MERKEZ
Mahalle: YEDİGÖZE (GERMİLİ)
Alan: YEDİGÖZE (GERMİLİ) KÖYÜ ÇEŞMESİ KORUNMA ALANI

-2863 sayılı Kanunun 8. Maddesi gereğince, Yedigöze (Germili) Köy Çeşmesi'nin korunma alanının ekli koordinatlı krokide işaretlendiği şekilde belirlenmesine,
