**T.C.**  
**KÜLTÜR VE TURİZM BAKANLIĞI**  
İstanbul I Numaralı Kültür Varlıklarını  
Koruma Bölge Kurulu

**KARAR**

İstanbul İli, Çatalca İlçesi, Ferhat Paşa Mahallesi, Vezir Ferhatpaşa Caddesi, 127 ada, 20 parselin önündeki yol alanında kadastral boşlukta kalan, herhangi bir tescil kararı bulunmayan ve herhangi bir sit alanında kalmayan, İski'nin kanalizasyon kazısı sonucu ortaya çıkan tonozlu mimari yapıya ilişkin gerekli güvenlik önlemlerinin alındığı, kazının sonlandırıldığı ve Müdürlüğümüz tarafından incelenmesi talep edilen, İstanbul I Numaralı Kültür Varlıklarını Koruma Bölge Kurulunun 16.09.2020 tarih ve 5358 sayılı Kurul Kararı ile söz konusu tonozlu mimari yapının ilgili Müze Müdürlüğü tarafından incelenmesine, hazırlanan raporun Müdürlüğüme iletilmesine, ilgili idarelerce ve belediyesince söz konusu yapının statik durumunun değerlendirilip bilgi verilmesine, bahse konu tonozlu mimari yapının arka kısmında bulunan 127 ada, 20 parselle ilgili Kurulumuzca alınan 17.05.2020 tarih ve 4311 sayılı Kurul Kararının ilgililerine hatırlatılmasına, 2863 sayılı yasanın 10.maddesi kapsamında can ve mal güvenliğinin sağlanmasına, aynı kurulun 15.10.2020 tarih ve 5413 sayılı kararı il

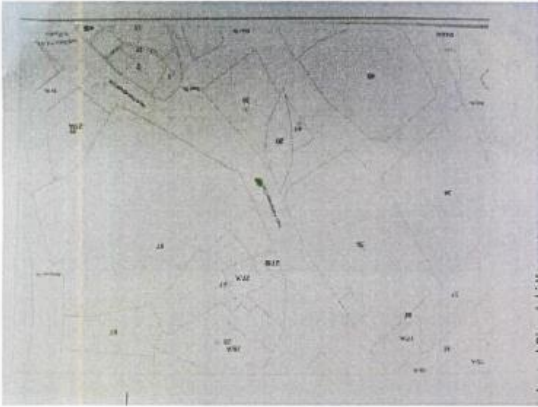
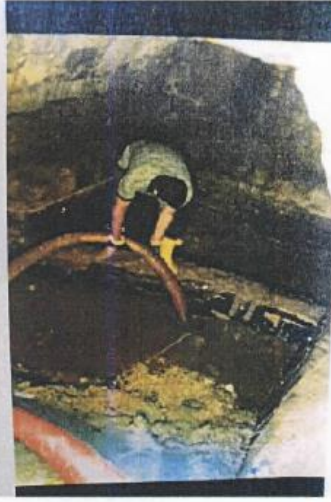
GÖZLEMLER :Yapı ile ilgili yapılan incelemelerde sarnıç yapısı izlenimi veren dikdörtgen tabanlı ve kuzey-güney istikametinde 20 parsel paralel durumdaki tarihi yapının boy (derinlik) kısmının 5.80 mt.,tonoz altından tabana olan yüksekliğinin 2.85mt,genişliğinin (açıklık) ise 3.05mt.olduğu tespit edilmiştir. Sağlam durumda olan yapının yan yüzeyleri tempan seviyesinin 50 cm üstüne kadar tuğla, buradan itibaren tempan üst kotuna kadar ki kısmının ise yer yer kesme olmak üzere taş-tuğla alması, tempandan zemine kadar olan kısmının ise yer yer kesme olmak üzere taş olduğu görülmüştür. Ancak yapının kemer ağzını kapatan duvarların taş cins ve örgü şekli buraların sonraki dönemlerde kapatıldığı izlenimi uyandırmıştır.								
BÜGÜNKÜ SAHİBİ:- Kamu				BAKIMINDAN SORUMLU OLMASI GEREKEN KURULUŞ:- Mülkiyet Sahibi				
YAPILAN ONARIMLAR : AYRINTILI TANIMI:								
Çatalca İlçesi, Ferhatpaşa Mahallesi, Vezir Ferhatpaşa Caddesi üzerinde yol alanında bulunan anıtlar tonozlu mimari yapı ile ilgili olarak yapılan incelemelerde sarnıç yapısı izlenimi veren dikdörtgen tabanlı ve kuzey-güney istikametinde 20 parsel paralel durumdaki tarihi yapının boy (derinlik) kısmının 5.80 mt.,tonoz altından tabana olan yüksekliğinin 2.85mt,genişliğinin (açıklık) ise 3.05mt.olduğu tespit edilmiştir. Sağlam durumda olan yapının yan yüzeyleri tempan seviyesinin 50 cm üstüne kadar tuğla, buradan itibaren tempan üst kotuna kadar ki kısmının ise yer yer kesme olmak üzere taş-tuğla alması, tempandan zemine kadar olan kısmının ise yer yer kesme olmak üzere taş olduğu görülmüştür. Ancak yapının kemer ağzını kapatan duvarların taş cins ve örgü şekli buraların sonraki dönemlerde kapatıldığı izlenimi uyandırmıştır.Yapının zemininde batıdaki 20 parsel yönünde temel seviyesinden girip batı yönünde komşu 97 parsel yönüne doğru çıkış yapan ve izolasyon kaplaması halen üzerinde mevcut olan bir isale hatı borusu tarihi yapının bu yüzeyin başlarında da kullanılmış olduğu izlenimi vermiştir.Zeminde bulunmuş olan bazı boru ve tesisat parçalarında bu öngörüye desteklemektedir.Ayrıca yine batı yönündeki komşu 97 parsel yönüne doğru kısmen temek kırılarak oluşturulmuş 20 cm çapında bir tahliye deliği vardır.				TEKNİK BİLGİLER	SU	ELEKTRİK	ISITMA	KANALİZASYON

İstanbul İli, Çatalca İlçesi, Ferhat Paşa Mahallesi, Vezir Ferhatpaşa Caddesi, 127 ada, 20 parselin önünde kadastral boşlukta yol alanında saptanan tonozlu mimari yapının 2863 sayılı Yasanın 6.maddesinde belirtilen özellikleri taşıması sebebiyle korunması gerekli taşınmaz kültür varlığı olarak tescil edilmesine, koruma grubunun 1. Grup olarak belirlenmesine, hazırlanan öneri tescil fişinin uygun olduğuna, söz konusu alanda Müze Müdürlüğü denetiminde gerekli tespit çalışmalarının yapılarak ilgililerince rölöve ve restitüsyon projelerinin hazırlanarak Kurulumuza iletilmesine,
