T.C.
KÜLTÜR VE TURİZM BAKANLIĞI
Bursa Kültür Varlıklarını Koruma Bölge Kurulu

KARAR

Bursa ili, Orhangazi ilçesi, Gürle Mahallesi, Orhangazi Belediyesi mülkiyetinde, tapunun 1 pafta, 1263 parselinde kayıtlı taşınmazda bulunan, Sultan Suyu Çeşmesinin, iletilen kurum görüşleri dikkate alınarak korunması gerekli taşınmaz kültür varlığı olarak tescil önerisi, korunma alanının belirlenmesi, rölövesi, restitüsyon ve restorasyon projeleri, hasar tespit ve malzeme analizi paftası ile restorasyon müdahale paftasının değerlendirilmesine ilişkin Bursa Büyükşehir Belediye Başkanlığının 23/09/2020 tarih ve 138776 sayılı ve 01/07/2020 tarih ve 95584 sayılı yazıları, Orhangazi Belediye Başkanlığının 18/09/2020 tarihli ve 9254 sayılı yazısı ile Koruma Bölge Kurulu Müdürlüğünün 17/11/2020 tarihli ve 474940 sayılı uzman raporu okundu, ekleri ve ilgili dosyası incelendi, yapılan görüşmeler sonucunda;

AVRUPA KONSEYİ	DOĞAL VE KÜLTÜREL VARLIKLARI KORUMA ENVANTERİ D.K.V.K.E.		ANIT	ENVANTER NO:
TÜRKİYE	KÜLTÜR VARLIKLARI VE MÜZELER GENEL MÜDÜRLÜĞÜ			HARİTA NO:
İLİ: BURSA	İLÇESİ: Orhangazi	MAHALLESİ: Gürle	KORUMA	ANITSAL
SOKAK VE KAPI NO: -		KADASTRO	DERECESİ	1 2 3
		PAFTA: 1 ADA PARSEL: 1263	ÇEVRESEL	X

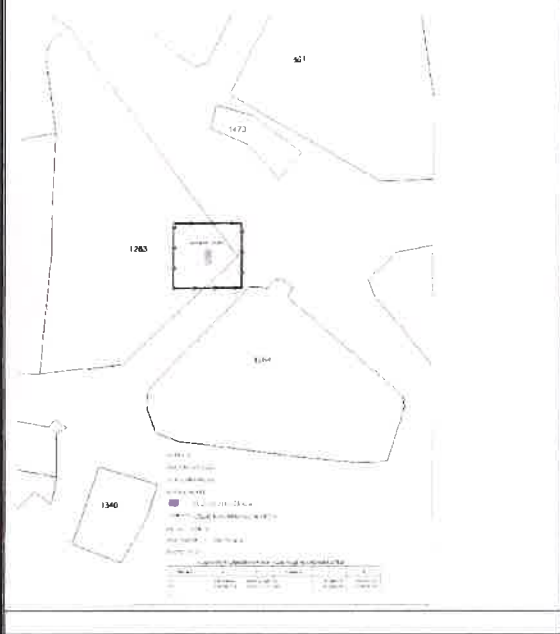
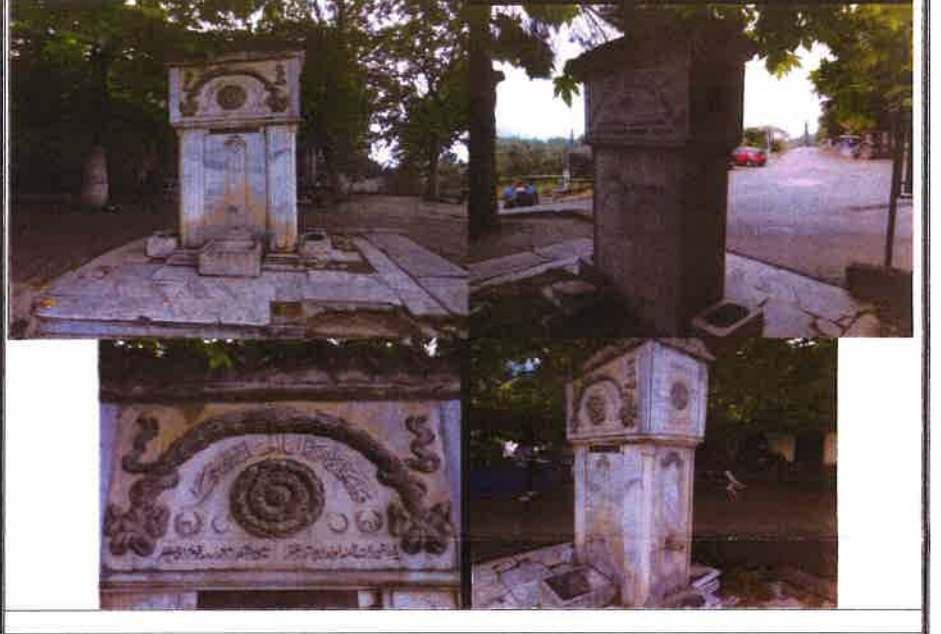
KORUMA DURUMU	A	İYİ	TAŞIYICI YAPI	A	DIŞ YAPI	A	ÜST YAPI	A	İÇ YAPI	A	SUSLEME	A	RUTUBET	A	YOK
	B	ORTA		B		B		B		B	ELEMANLARI	B		B	İZİ VAR
	X			X		X		X		X		X		X	
	C	FENA		C		C		C		C		C		C	ÖNEMLİ
				X		X		X		X		X		X

AYRINTILI TANIMI: Söz konusu çeşme Gürle Köyü Meydanında, 1263 parselde bulunmaktadır. Çeşmenin ön ve yan cepheleri yola, arka cephesi ise 1263 parseldeki yapıya bakmaktadır. Dikdörtgen planlı çeşmenin uzun kenarı yaklaşık 1,41m, kısa kenarı ise yaklaşık 0,54m ölçülerindedir. Çeşmenin doğu, kuzey ve güney cephesinde yalak bulunmakta, batı cephesinde bulunmamaktadır. Batı cephesindeki mermer kaplamanın sonradan yapılmış olduğu belirtilmiştir. Yol kotundan çeşmeye dört adet basamakla ulaşılır. Çeşmenin etrafı yer yer yok olmuş mermer döşeme kaplaması, parsel genelinde ise kilitli parke taşı bulunmaktadır. Çeşmenin ön cephesinde iki mermer silme arasında mermer kaplama, bu kaplamanın üzerinde pirinç kurna ve yaklaşık 26cmx63cm ölçülerinde yekpare taş bir yalak bulunmaktadır. Çeşme yaklaşık olarak 2,40m yüksekliğindedir. Alınlık kısmında kitabesi bulunmaktadır. Osmanlıca olan kitabe, yörenin Yunan işgalinden kurtarılmasında büyük pay sahibi olan, o dönemin jandarma komutanı Muzaffer Bey'e duyulan şükran ve teşekkür amacıyla bu çeşmenin yapıldığı belirtilmektedir. Kitabenin Türkçe çevirisi ise çeşmenin batı cephesinde bulunmaktadır. Ayrıca kitabede, 1924M. Ve 1926M. tarihleri bulunmaktadır. Çeşmenin üst örtüsü, dört yöne eğimli alaturka kiremit kaplamadır.
