T.C.  
KÜLTÜR VE TURİZM BAKANLIĞI  
Bursa Kültür Varlıklarını Koruma Bölge Kurulu

**KARAR**

**Toplantı Tarihi ve No** : 26/11/2020- 459  
**Karar Tarihi ve No** : 26/11/2020-10046

Bursa ili, Orhangazi ilçesi, Gürle Mahallesi, sit alanı dışındaki 1437 parselin doğusundaki tapulama harici alanda yer alan Cumhuriyet Çeşmesinin iletilen kurum görüşleri dikkate alınarak korunması gerekli taşınmaz kültür varlığı olarak tescil önerisi, korunma alanının belirlenmesi, rölövesi, restitüsyon ve restorasyon projeleri, hasar tespit ve malzeme analizi paftası ile restorasyon müdahale paftasının değerlendirilmesine ilişkin Bursa Büyükşehir Belediye Başkanlığının 23/09/2020 tarih ve 138789 sayılı ve 03/07/2020 tarih ve 96633 sayılı yazıları, Orhangazi Belediye Başkanlığının 18/09/2020 tarihli ve 9253 sayılı yazısı ile Koruma Bölge Kurulu Müdürlüğünün 17/11/2020 tarihli ve 474912 sayılı uzman raporu okundu, ekleri ve ilgili dosyası incelendi, yapılan görüşmeler sonucunda;

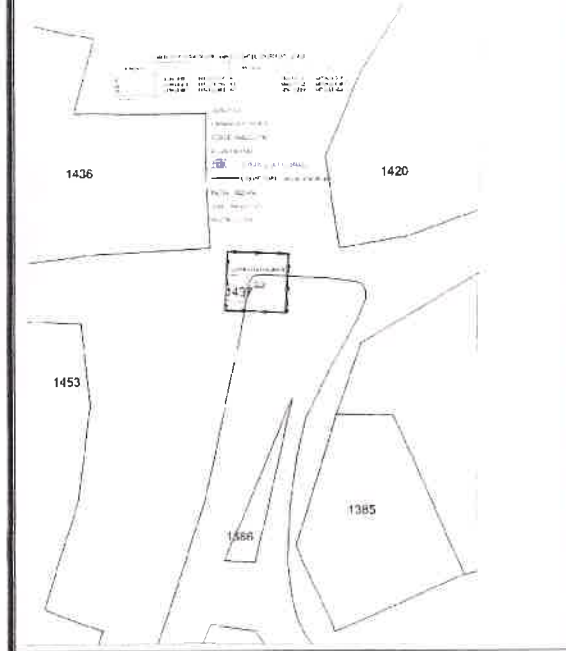
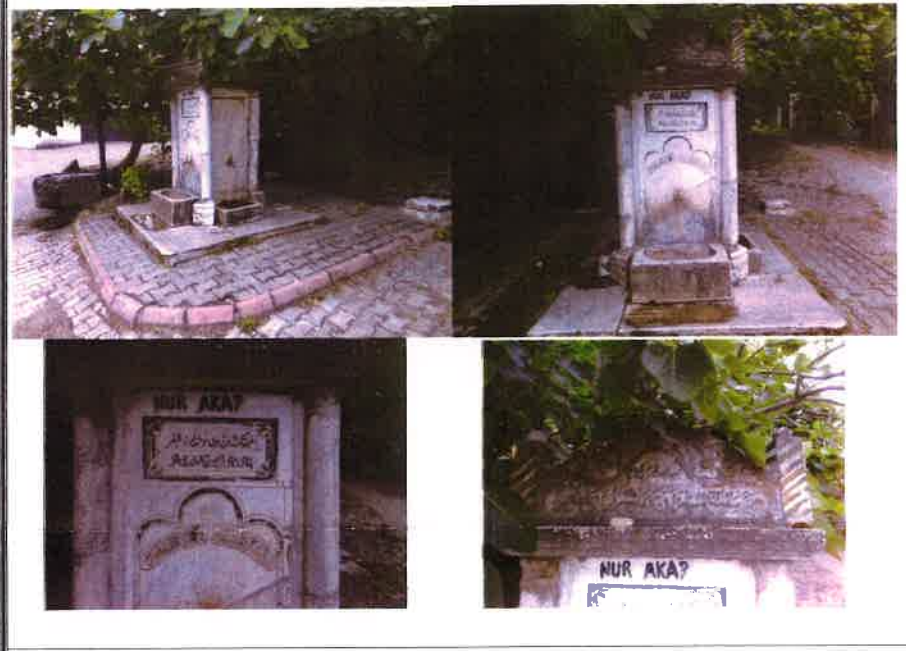
KORUMA DURUMU	A	İYİ	TAŞIYICI YAPI	A	DIŞ YAPI	A	ÜST YAPI	A	İÇ YAPI	A	SÜSLEME	A	RUTUBET	A	YOK
	B	ORTA		B		B		B		B	ELEMANLARI	B		B	IZI VAR
	X			X		X		X		X		X		X	
	C	FENA		C		C		C		C		C		C	ÖNEMLİ
	X			X		X		X		X		X		X

**AYRINTILI TANIMI:** Gürle Köyünün güneybatısında bulunan çeşme, ön cephesi yola, sağ cephesi 1437 parsel, sol cephesi dereye, arka cephesi ise 1386 numaralı komşu parselde bulunmaktadır. Kare planlı, dört köşesinde mermer sütunlar bulunan çeşmenin üç tarafında akar durumda kumaları bulunmaktadır. Çeşmenin ortasında daha önceden su deposu olan kısım bulunmakta olup günümüzde bu kısımda su tesisatı bulunmaktadır. Çeşmenin ön cephesinde iki mermer sütun arasında mermer kaplama, bu kaplamanın üzerinde pirinç kurna ve yaklaşık 75cmx30 cm ölçülerinde yekpare taş yalak bulunmaktadır. Mermer sütunlar üzerindeki sütun başlıkları çok yıpranmış olduğundan formlarını kaybetmişlerdir. Diğer cephelerdeki mevcut sütun başlıklarının sonradan yapıldığı ve bozulduğu görülmektedir. Ön cephede taş silme ve onun üzerinde taç kitabe bulunmaktadır. Taç kitabe, arkasından demir desteklerle desteklenmiştir. Kuzey, doğu ve batı cephelerinde mermer kitabe ile taş yalak bulunmaktadır. Güney (arka) cephesinde ise kitabe ve yalak bulunmamaktadır. Bu cephede, su deposuna açılan bir açıklık bulunmaktadır. Çeşmenin etrafında, mermer kaplama, onun da etrafı kilitli parke taş kaplamadır. Ayrıca yerde duran iki adet sütun başlığı bulunmaktadır.
