T.C.
KÜLTÜR VE TURİZM BAKANLIĞI
Erzurum Kültür Varlıklarını Koruma Bölge Kurulu

KARAR

İLİ:ARTVİN
İLÇESİ:HOPA
MAH/KÖY:YOLDERE
YOLDERE I (ZURPİÇİ) KÖPRÜSÜ

ERZURUM KÜLTÜR VARLIKLARINI KORUMA
BÖLGE KURULU'NUN 17.07.2020
GÜN VE 4191 SAYILI KARAR EKİDİR

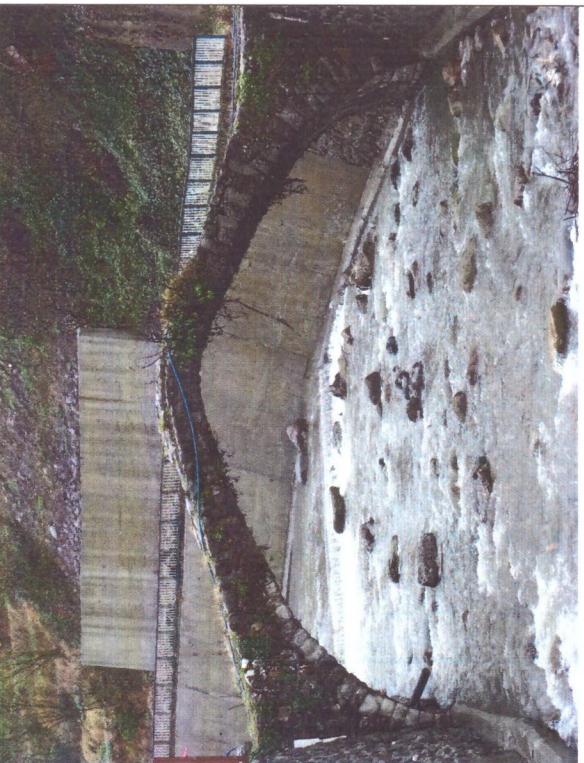
| | Artvin İli, Hopa İlçesi, Yoldere Köyü sınırları içinde, Y:455827.632 X:4584105.623 koordinatlarında yer alan ve kadastro harici alanda bulunan Zurpıçı (Yoldere I) Köprüsü; kuzey-güney doğrultusunda uzanmakta olup, tipik Karadeniz yöresine özgü köprülerdendir. Tek açıklıklı ve tek gözlü olan söz konusu köprü, basık sivri kemerli örnek tipolojidedir. Kemer taşları kaba yonu, diğer kısımları moloz taş şeklinde inşa edilmiştir. | HAZIRLAYANLAR: | 13/07 / 2020 | | | |
| | Köprünün korkuluk kısımları mevcut durumunda bulunmamaktadır. Söz konusu köprü, mevcut durumda günlük hayatta kullanılmakta olup, statik ve yapısal açıdan kullanılabilir durumdadır. Çevresinde dere ıslah çalışmalarından dolayı beton duvarlar olduğu gözlemlenmiştir. Köprüye yakın kısımlar, dokuya uydurulmak istenmiş ve taş olarak inşa edilmiştir. | Hayat KESER Mimar | Gökhan GÜNGÖRMÜŞ İnşaat Yüksek Mühendisi | | | |
