**T.C.**  
**KÜLTÜR VE TURİZM BAKANLIĞI**  
**Erzurum Kültür Varlıklarını Koruma Bölge Kurulu**

**KARAR**

**Toplantı Tarihi ve No :29.09.2020 – 233**  
**Karar Tarihi ve No :29.09.2020 - 4306**

AVRUPA KONSEYİ TÜRKİYE	DOĞAL VE KÜLTÜREL VARLIKLARI KORUMA ENVANTERİ KÜLTÜR VE TABİAT VARLIKLARINI KORUMA GENEL MÜDÜRLÜĞÜ	D.K.V.K.E.	ENVANTER NO :- HARİTA NO :-
		<b>ANIT</b>

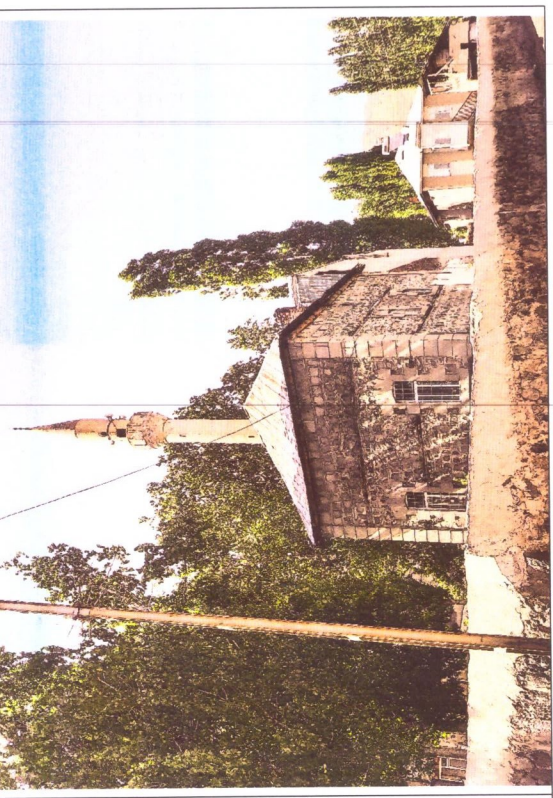
KORUMA DURUMU	A X	B C	C	TAŞIYICI			A X	B C	C	A X	B C	C	SÜSLEME ELEMANLARI			A B C	RUTUBET	A B C	YOK IZI VAR ÖNEMLİ
				A X	B C	C							A B C	B X C	C				
A	X						X			X									
B		X																	
C			X

**AYRINTILI TANIM:** Camii hemen hemen kare planlıdır. Camii moloz taş malzemenen yapılmıştır. Beden duvarlarında alttan iki sıra halinde, köşelerde ve pencere kenarlarında düzgün şekilli taş kaplamalara yer verilerek duvar köşeleri ve pencere kenarları dışa taşırılarak hareketlilik kazandırılmıştır. Camide kuzey cephe hariç (doğu, batı ve güney ) üç cephede de üçer sıra ahşap kiriş kullanılmıştır. Caminin doğu ve batı cephesinde kareye yakın dikdörtgen tarzda ikişer pencereye ve güney cephesinde ise dikdörtgen tarzda diğer cephelerdeki pencerelerden daha büyük iki pencereye yer verilerek toplamda altı pencereye yer verilmiştir. Yapı içten düz dam şeklinde örtülmüş olup, dıştan ise dört yana meyilli çatı ile kapatılmıştır. Camii dört ayakla taşınan düz ahşap örtü sistemine sahiptir. Camide girişin üst tarafında ahşap mahfil mevcuttur. Mahfile girişin batısındaki merdivenle çıkış sağlanmaktadır. Cami genel olarak yöresel mimari özelliklere göre yapılmıştır. Mihrabın üzerinin beton siva ile sıvanarak üzerinin boya ile kaplandığı kanaatindeyiz. Minber beyaz boya ile boyanmış olup, süpürgelik ve aynalık kısımları kabartma tekniğinde dikdörtgen şekillere yer verilmiştir. Sonradan eklendiği düşümlen minare kare kaidelidir. Kare kaidenin köşeleri üstte doğru pahlanarak altı gene dönüştürülmüştür. Kaidenin üzerinde yükselen silindirik gövdeli olan minare tek şerefelidir. Caminin kuzey yönünde sonradan betonarme malzemenen yapılmış eklentiler mevcuttur. Eklentilerin batıya bakan kapısından cami giriş kapısına ulaşılmaktadır. Caminin giriş kapısı dikdörtgen çerçeveli ahşap iki kanatlı tarzda yapılmıştır. Sonradan boyandığı kanaatindeyiz.
