VRUPA KONSE	DOĞAL VE KÜLTÜREL VARLIKLARI KORUMA ENVANTERİ	D.K.V.K.E.	ANIT	ENVANTER NO
TÜRKİYE	KÜLTÜR VARLIKLARI VE MÜZELER GENEL MÜDÜRLÜĞÜ			HARİTA NO:
İLİ: İĞDIR	İLÇESİ : TUZLUCA	MAHALLE KOY VEYA MEVKİİ : SÜRMELE KÖYÜ	KORUMA	ANITSAL
SOKAK VE KAPI NO:		KADASTRO	DERECESİ :	ÇEVRESEL
ADI: KARAKALE KALESİ	YAPITIRAN :	PAFTA ADA 107	PARSEL 190	Çevreye Aykırı
	YAPAN :		MİMARİ ÇAĞI (USLUP) :	
	YAPIM TARİHİ :		KITABE :	VAKFIYE :

GENEL TANIMI: İğdir İli, Tuzluca İlçesi, Sürmeli Köyünde yer alan ve 107 ada 190 parselde kayıtlı taşınmaz bir tepe üzerinde yerleşiktir.

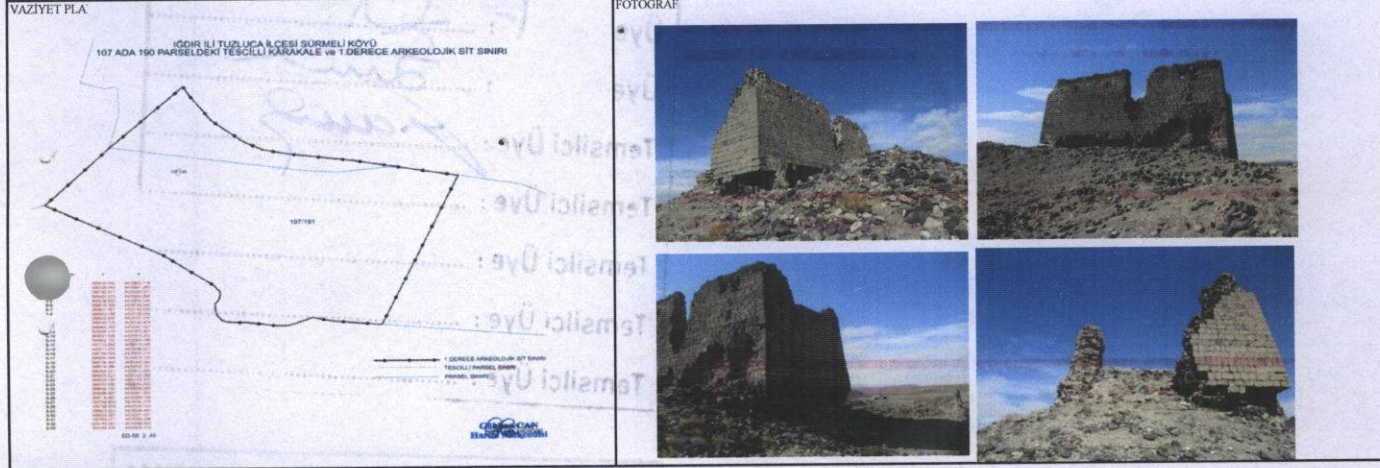
KORUMA DUR	A	İYİ	TAŞIYICI YAPI	A	DİŞ YAPI	A	ÜST YAPI	A	İÇ YAPI	A	SÜSLEME ELEMENLARI	A	RUTUBET	A	YOK
	B	ORTA		B		X		B		B		B		B	İZİ VAR
	X	FENA		X			X	X		X		X		X	ÖNEMLİ

Alanın topografik yapısı ve tespit edilen mimari yapı kalıntıları ve seramik buluntular alanın yerleşim yeri olarak kullanıldığını göstermektedir. Kalenin duvarları büyük ölçüde tahrip olmuş ve bazı köşeleri aşınarak tabanı boşalmış durumdadır.
