**KÜLTÜR VE TURİZM BAKANLIĞI**  
**İZMİR 2 NUMARALI KÜLTÜR VARLIKLARINI**  
**KORUMA BÖLGE KURULU**  
**KARAR**

İzmir ili, Kemalpaşa ilçesi, Ören 75. Yıl Cumhuriyet Mahallesi, mülkiyeti Maliye Hazinesine ait, tapunun 370 ada, 1 parsel numarasında kayıtlı taşınmaz üzerinde bulunan Ören İlkokulunun kültür varlığı olarak tespitine ilişkin Kurul Müdürlüğü uzmanlarınca hazırlanan 29.01.2021 tarihli yerinde inceleme raporu, Kurum görüşlerinin talep edildiği İzmir 2 Numaralı Kültür Varlıklarını Koruma Bölge Kurulu Müdürlüğünün 03.02.2021 tarihli ve 1097513 sayılı yazısı, İzmir İl Kültür ve Turizm Müdürlüğünün 03.03.2021 tarihli ve 1176192 sayılı yazısı, Kemalpaşa Belediyesi ve Kemalpaşa İlçe Milli Eğitim Müdürlüğü görüşlerini içeren Kemalpaşa İlçe Yazı İşleri Müdürlüğünün 03.03.2021 tarihli ve 437 sayılı yazısı ve Kurul Müdürlüğü uzmanlarınca hazırlanan 25.05.2021 tarih ve 762188 sayı ile kayıtlı rapor okundu, ekleri ve işlem dosyası incelendi, yapılan görüşmeler sonunda;

AVRUPA KONSEYİ	Doğal Ve Kültürel Varlıkları Koruma Envanteri D.K.C.K.E		KÜLTÜR VARLIĞI	Envanter No:				
TÜRKİYE	Kültür Varlıkları ve Müzeler Genel Müdürlüğü			Harita No:				
İli: İZMİR	İlçesi: KEMALPAŞA	Mahalle Köy: ÖR

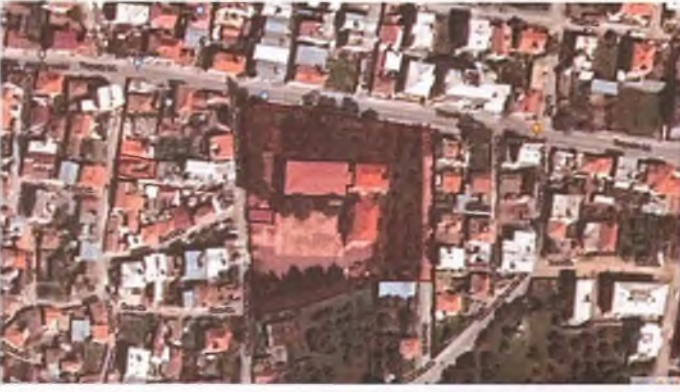
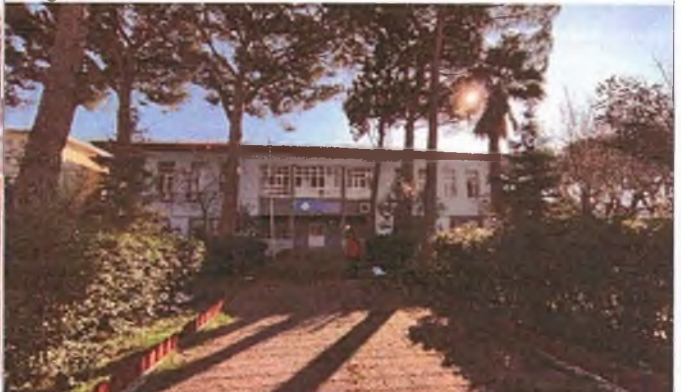
Gözlemler: Yapının görsel incelenmesi sonucu herhangi bir statik sorun tespit edilmemiştir. bakımı düzenli olarak yapılan yapının uzun süredir aktif olarak kullanılması sebebiyle özgün malzemelerinde yıpranmalar meydana gelmiştir. Yapının karosiman zemin kat döşemesinde özellikle koridor ortalarında yapının yoğun kullanımından kaynaklı aşınmışlıklar mevcuttur. Pencere doğramaları plastik malzeme ile değiştirilmiştir. Çatı saçakları ve üst örtüsü yakın zamanda aslına yakın bir şekilde yenilenmiştir. Yapının özgün ahşap tavanlarına müdahale edilmeden asma tavan uygulaması yapılmıştır.

→ Yapının ana girişi yola bakan uzun cephesinde olup dökme mozaik basamaklarla ulaşılan ve iki yuvarlak kolonla tanımlanmış içerlek bir mekandan sağlanmaktadır. Diğer giriş ise dikdörtgenin kısa kenarından koridor ucundan verilmiştir. Yapının zemin kat döşemesi karosiman, üst kat döşemesi ise ahşaptır ve özgün halini korumaktadır. Bu bağlamda ve herhangi bir giriş izi görünmediğinden ara kat döşemesinin ahşap konstrüksüyonlu olduğu düşünülmektedir. Zemin kat ve üst kat tavan kaplamaları da özgüntünde ahşaptır. Yapının plan şeması klasik eğitim yapılarında olduğu gibi uzun ve düz bir koridor etrafındaki büyük derslikler (zemin katta 4, üst katta 5 adet) ve daha küçük müdür, müdür yardımcısı, öğretmenler odası gibi ikincil işlevli mekanlardan oluşmaktadır. Merdiven çekirdeği dikdörtgenin kısa kenarında ikincil girişin karşısında yer almaktadır. İki kollu merdiven betonarme olup ara kat seviyesindeki betonarme kirişe taşınmıştır ve dökme mozaik kaplı basamakları ile demir tırabzan ve korkuluklara sahiptir. Yapının içinde tuvalet yer almayıp bahçesinde bir katlı, beşik çatılı kargir olan bağımsız hela yapısı ile çözülmüştür. Dersliklerin giriş kapıları tek kanatlı ancak geniş açıklıklı ve özgündür, pervazlarında dikdörtgen kasetleme yapılmıştır. Yapının geniş saçaklı kırma çatısı alaturka kiremit örtülüdür ve yakın zamanda onarım geçirmiştir. Yapının cephesi de fonksiyonuna ve diğer dönem yapılarına paralel olarak şekillenmiştir. Ön cephenin yaklaşık 1/3ü kadar bir kısmı içeri çekilerek giriş tanımlanmıştır. Zemin katta giriş üst katta ise balkon haline getirilen bu içerlek mekan betonarme yuvarlak kolon ve kirişle taşınmıştır. Balkon günümüzde kapatılmış olup açık halinde ortada balkon kapısı ve iki yanında birer pencere, zemin katta ise ortada ana giriş kapısı ve iki yanında birer pencere mevcuttur. Yapının eski fotoğraflarda görülen özgün giriş kapısı günümüzde korunamamıştır ancak üst kat balkon kapısı korunmuştur ve her ikisi de çift kanatlı ve camlıdır. Yapının ön cephesi bu giriş mekanına göre simetrik olup zemin katta çiftli ikişer, üst katta ise dörder pencere bulunmaktadır. Diğer üç cephede de aynı şekilde zemin katta çiftli pencereler üst katta büyük dikdörtgen pencere kullanılmış ve birbiri ile hizalanmıştır. Yapının ısıtma sistemi kalorifer tesisatı döşenerek değiştirilmiş, ayrıca sınıflara akıllı tahta yapılabilmesi için koridorlara tesisat taveları döşenmiştir. Yapının oldukça geniş olan ve iki kota oturmuş bahçesinde sert zeminli spor sahaları ile yetişmiş çam ağaçları mevcut olup bu ağaçlar olasılıkla yapı ile aynı dönemde dikilmiştir. Tuvaletler (hela) ise üst kotta yer almaktadır. Aynı taşınmaz üzerinde, tescile değer yapıya çok yakın olarak inşa edilmiş üç katlı yeni derslik ile üst kottaki bahçesinde bir tane daha yeni derslik mevcuttur. Bu kapsamda, taşınmaz üzerinde yer alan ve yukarıda anlatılan 1935 tarihli okul ve hela yapısının İzmir'de 1930'lu yıllar boyunca ve özellikle Vali Kazım Dirik döneminde gerçekleştirilen büyük okul inşaatı seferberliği sırasında inşa edildiği ve sahip olduğu fiziksel (mimari, teknik, çevreye katkı) duygusal (aidiyet, süreklilik, temsiliyet, tarihsel) ve sosyo-ekonomik değerler sebebiyle kültür varlığı olarak tescil edilmesi uygun görülmüştür.
