KÜLTÜR VE TURİZM BAKANLIĞI
İZMİR 2 NUMARALI KÜLTÜR VARLIKLARINI
KORUMA BÖLGE KURULU
KARAR

KARAR TARİHİ VE NO : 02.07.2020-13000

Manisa ili, Yunusemre ilçesi, Yayla Mahallesi'nde, sit dışında, tapunun 429 numaralı parselinde Yunusemre Belediyesi (Manisa) mülkiyetine kayıtlı taşınmazda yer alan Yayla Mahallesi Caminin Cumhuriyet Dönemi sivil mimarlık örneği olarak 2863 sayılı yasanın 6. Maddesi ve Korunması Gerekli Taşınmaz Kültür Varlıklarının ve Sitlerin Tespit ve Tescili Hakkında Yönetmelikte tanımlı nitelikleri taşıması sebebiyle; 2863 sayılı yasanın 7. maddesi doğrultusunda "Korunması Gerekli Taşınmaz Kültür Varlığı" olarak tescil edilmesine; yapı grubunun "1. (birinci) grup" olarak belirlenmesine; raporumuz eki tescil fişinin onaylanmasına; taşınmazın korunması ve yaşatılmasına yönelik Yüksek Kurulun 05.11.1999 ve 660 sayılı ilke kararı doğrultusunda hazırlanacak rölöve, restitüsyon ve restorasyon projelerinin Kurulumuza iletilmesine; koruma alanının ise kendi parseli olarak belirlenmesine, yapılacak olan planlarda söz konusu caminin 1. Grup Tescilli Yapı olarak belirtilerek Koruma Alanının işlenmesine karar verildi.

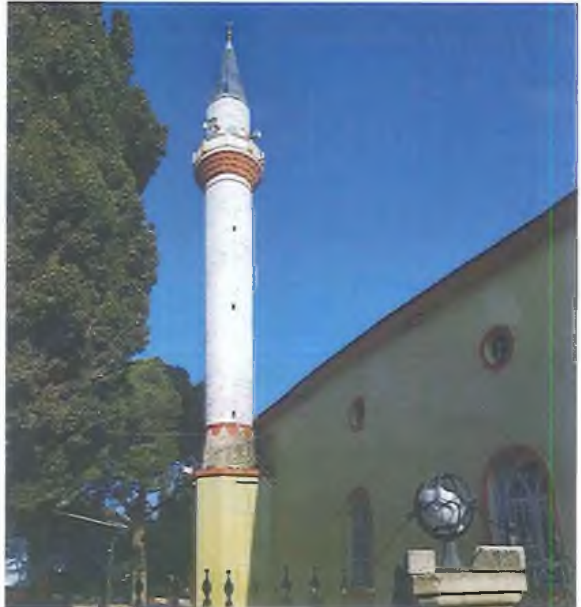
Gözlemler: Cumhuriyet Dönemi yapılarından olan camii yapısının çeşitli tadilatlardan geçtiği gözlemlenmiştir.								
Bugünkü Sahibi:	Yunusemre Belediyesi (Manisa)		Bakımından sorumlu olması gereken kuruluş: Yunusemre Belediyesi (Manisa)

Yapılan Onarımlar:								
Ayrıntılı Tanım: Kareye yakın dikdörtgen plan şemalı caminin girişi; 3 adet yuvarlak kemerli girişe sahip cemaat mahallinden sağlanmaktadır. Bu kemerlerin arası pvc muhdes malzeme ile sonradan kapatılmıştır. Kemerlerin üzerinde ay yıldız motifler mevcuttur. Yapının çatısı 4 yöne eğimli Marsilya kiremitli kırma çatı formundadır. Giriş cephesi hariç diğer cephelerde yuvarlak kemerli 2'şer adet pencere ile üst kotta dairesel formlu madalyon pencereler mevcuttur. İç mekanda son cemaat mahallinin tavanı üzeri plastik boyalı ahşap kaplama şeklindedir. Bu kaplamalarda 5 adet yıldız motifli bulunmaktadır. Kemerli harime giriş kapısı çevresinde mozaik söve bulunmaktadır. Kapı üzerinde yer alan mermer üzerinde "5.11.1967" tarihi yer almaktadır. Harim tavanı, üzeri vernikli masif ahşap kaplamalıdır. Tavan, ahşap çitalarla iç içe dikdörtgenler oluşturularak hareket kazandırılmıştır. Tavan göbeğinde yıldız motifli bulunmaktadır. Kadınlar mahfilinden son cemaat mahalline açılan iki adet dikdörtgen formlu penceresi mevcuttur. Kadınlar mahfilinin korkulukları profilli ahşap korkuluk şeklindedir. Kadınlar mahfilini iki adet ahşap sütun taşımaktadır. Harimde mihrap duvarı tamamen seramik kaplıdır. Minber ahşap malzemeli olup üzerinde lale şeklinde motifler mevcuttur. Vaaz kürsüsü minber ile zıt tarafta ve ahşap korkulukludur. Yapının iç ve dış mekanı sıvalı ve boyalı olup, madalyon ve kemerli pencerelerin çevresinde içerde ve dışarıda ince söveleri mevcuttur. Pencere doğramaları muhdes pvc malzemelidir. Minare yapıya bitişik konumdadır. Minarenin şerefe altında 4 sıra tuğla kırpi saçağı mevcuttur. Kaidesi taş taklidi sıvalı ve boyalı olup, gövdesi tuğla malzeme üzeri boyalıdır. Kaideden gövdeye geçişte farklı bir motif kullanılmıştır. Yapı, içerisinde çeşitli ağaçların bulunduğu büyük bir avluya sahiptir. Yapının bakımlı ve sağlam durumda olduğu gözlemlenmiştir.			Teknik bilgiler: Su Elektrik Isıtma Kanalizasyon
