T.C.
KÜLTÜR VE TURİZM BAKANLIĞI
TRABZON KÜLTÜR VARLIKLARINI KORUMA BÖLGE KURULU
K A R A R

Trabzon İli, Akçaabat İlçesi, kentsel sit alanı içinde, Orta Mahalle, özel mülkiyet,125 ada 4 parselde yer alan taşınmazın tescili ve koruma grubunun belirlenmesine ilişkin Trabzon Kültür Varlıklarını Koruma Kurulu Müdürlüğü'nün 07.05.2019 tarih ve 360 sayılı uzman raporu, Akçaabat Belediye Başkanlığı Etüt Proje Müdürlüğü'nün 14.06.2019 tarih ve E.3885 sayılı yazısı, Trabzon Büyükşehir Belediye Başkanlığı İmar ve Şehircilik Dairesi Planlama Şube Müdürlüğü'nün 21.06.2019 tarih ve E.9761 sayılı yazısı, Taşınmaz Kültür ve Tabiat Varlıkları Koruma Kurulu'nun 26.04.1988 gün ve 19 sayılı kararı, Taşınmaz Kültür ve Tabiat Varlıkları Koruma Kurulu'nun 18.12.1992 gün ve 1506 sayılı kararı, Taşınmaz Kültür ve Tabiat Varlıkları Koruma Kurulu'nun 15.07.1997 gün ve 2898 sayılı kararı okundu, dosyası incelendi, yapılan görüşmeler sonunda;

AVRUPA KONSEYİ	KÜLTÜREL VARLIKLARI KORUMA ENVANTERİ	ANIT	ENVANTER NO:
TÜRKİYE	KÜLTÜR VARLIKLARI VE MÜZELER GENEL MÜDÜRLÜĞÜ		HARİTA NO:
İLİ:TRABZON	İLÇESİ:AKÇAABAT	MAHALLE VEYA KÖYÜ: Orta Mahalle	ANITSAL 1 2 3
SOKAK VE KAPI NO:	KADASTRO Pafta: Ada:125	Parsel:4	ÇEVRESEL 1

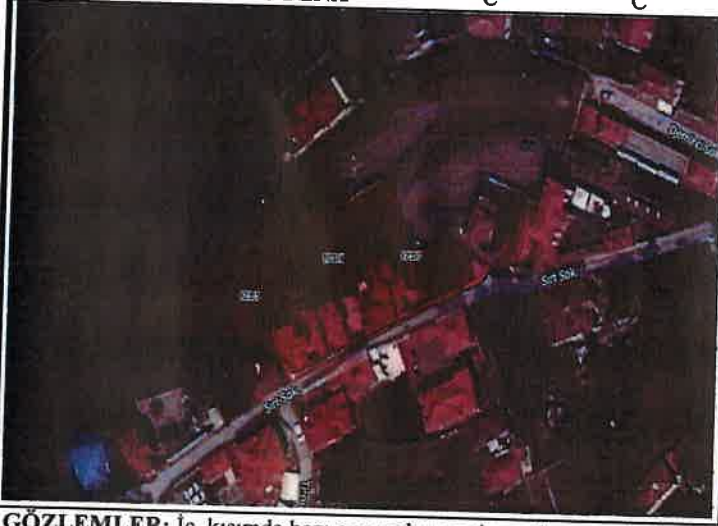
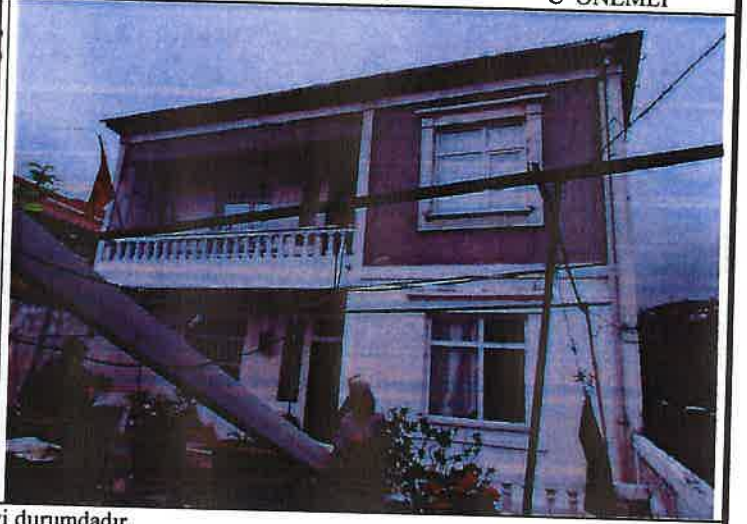
GENEL TANIM: Yapının inşa kitabesi yoktur.B+ Z+1 katlıdır. Plan özellikleri, cephe düzenlemesi ve duvar işçiliğine bakıldığında son hali ile 20.yy başına tarihlendirilir. Yapı taş ve ahşap malzeme ile inşa edilmiştir. Çatısı saç kaplıdır. Konutta taş söveli, çift kanatlı sonradan boyanmış ahşap kapıdan, taş avluya geçiş sağlanmaktadır. Yapının avlusunda kuzey yönde su kuyusu yer almaktadır.

GÖZLEMLER: İç kısımda bazı onarımlar yapılmış olup, genel olarak iyi durumdadır.

YAPILAN ONARIMLAR: İç kısımda merdiven korkulukları ve mutfak, lavabo, pencerelerin bazılarında onarım yapılmıştır.
